Uddevalla 2016-09-30

Fördröjningsdamm

Kämpersvik, Tanums kommun
Släntstabilitet för befintlig anläggning

Översiktlig bedömning

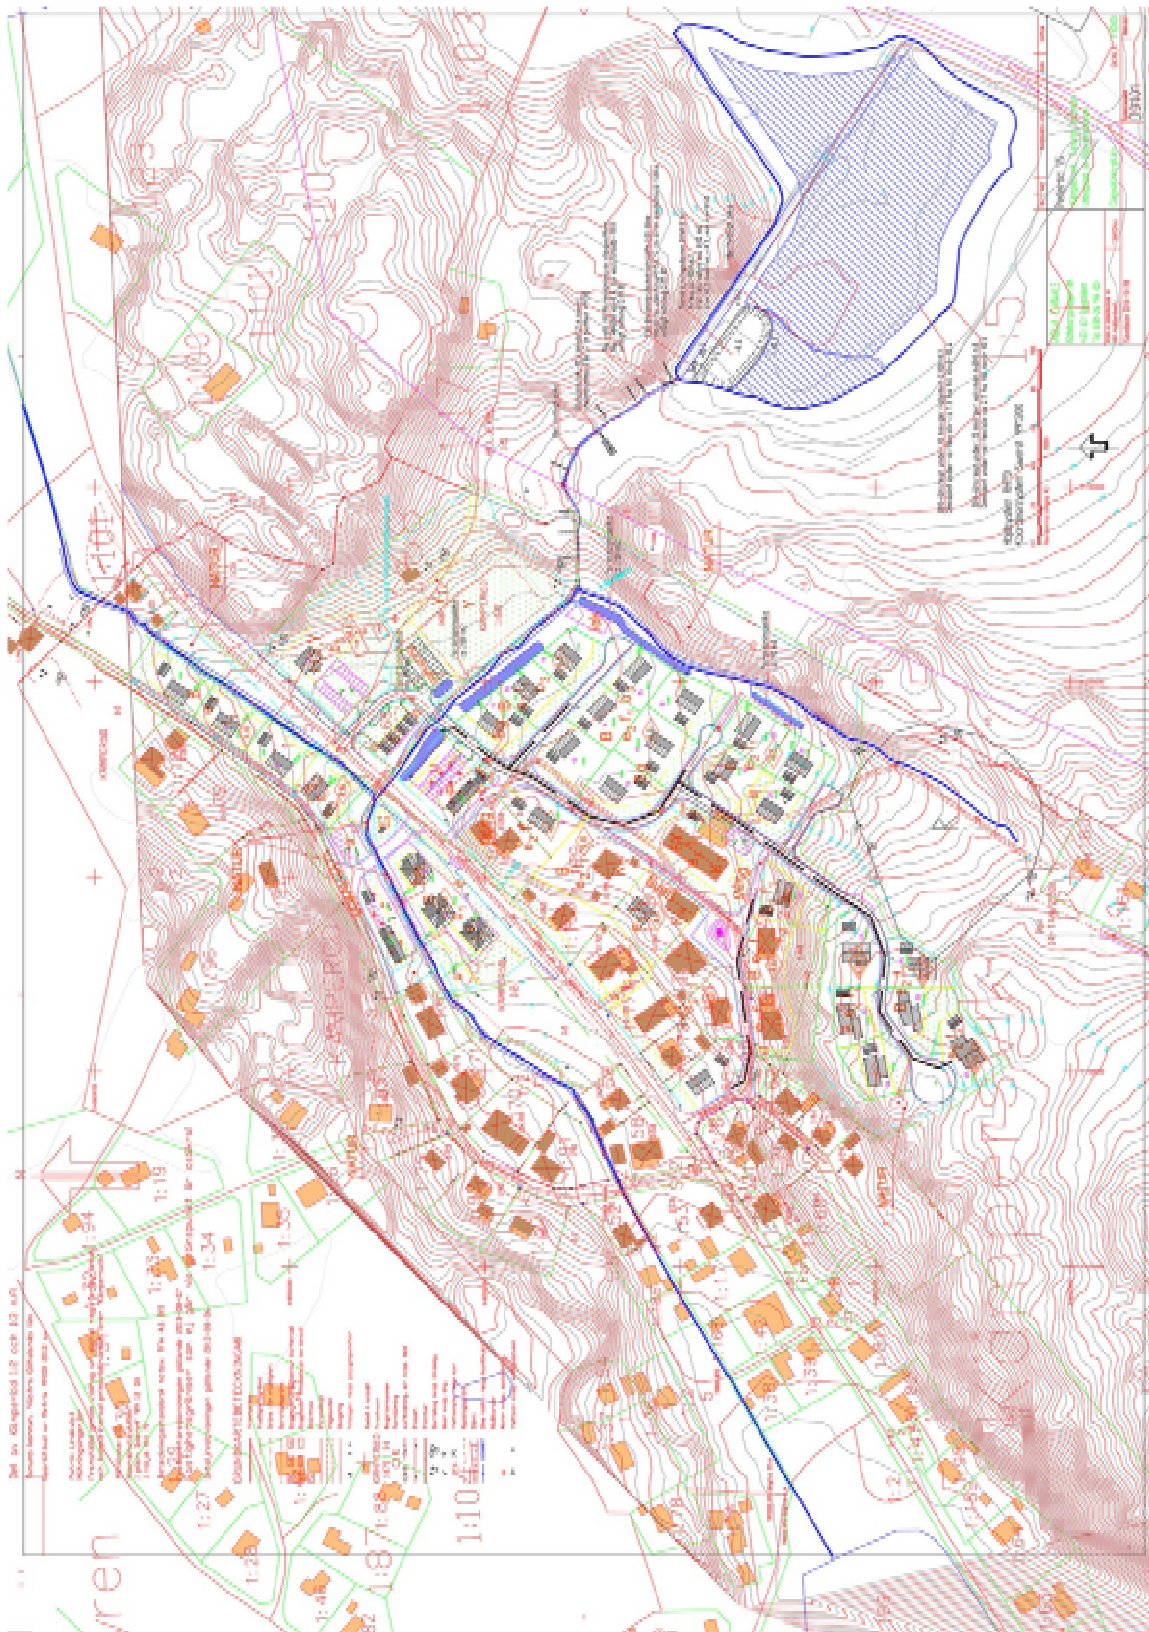
Fig 1. Dagvattenplan

Enligt projekteringsunderlaget för dammen är dammbottens nivå i den nordvästra delen som djupast ca 1.5 m under nivån för ursprunglig markyta, se Fig. 1. Någon relationsritning har inte upprättats. Jordlagren kan med ledning av bifogade foto, som tillhandahållits av Aqua Canale, se Fig. 2, tolkas till närmare 1 m organisk jord (mulljord eller torv) som vilar på lera, eventuellt med gyttjeinslag eller på lerig silt. Skjuvhållfastheten i jordlagren kan då i ogynnsamma fall vara ca 5 kPa och i gynnsamma fall ca 20 kPa.

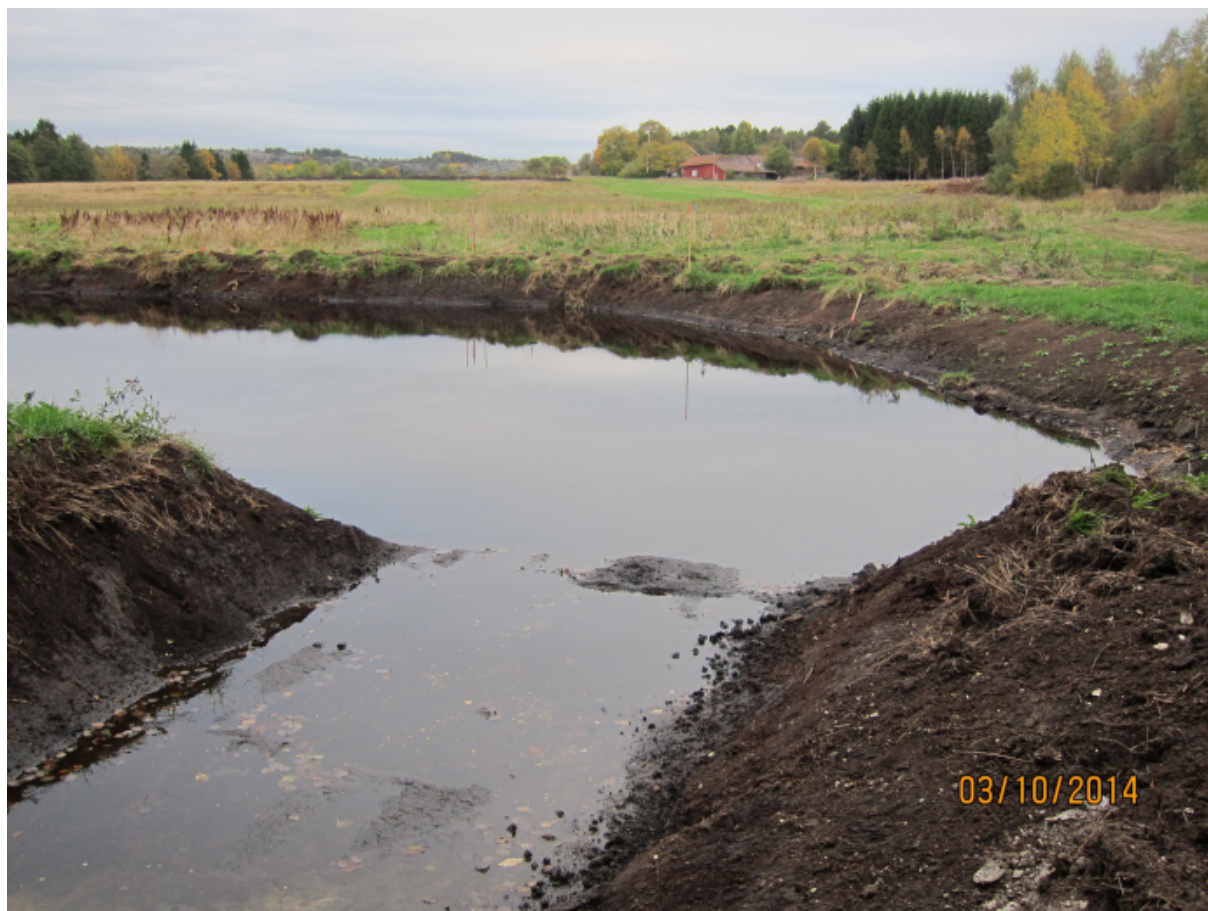
Fig 2. Foto

Säkerhetsfaktorn i slänterna beräknas då med odränerad analys överslagsmässigt till mellan ca $F_c=1.2$ och ca $F_c=4.0$. Släntlutningen har med ledning av fotot uppskattats till ca 1:2. Om friktionsvinkeln i jorden antas vara 30° , blir säkerhetsfaktorn därvid vid en överslagsmässig beräkning med kombinerad analys ca $F_{c\phi}=1.2$. Den rekommenderade, beräknade säkerhetsfaktorn är enligt IEG rapport 4:2010 vid översiktlig utredning $F_c>2$ respektive $F_{c\phi}>1.5$.

Överslagsberäkningarna ger enligt vår uppfattning inte underlag för att bedöma, att släntstabiliteten är tillfredsställande.
