Detaljplan Mörebacka

Bergteknisk utredning och markradonundersökning

UG18210
2018-11-22

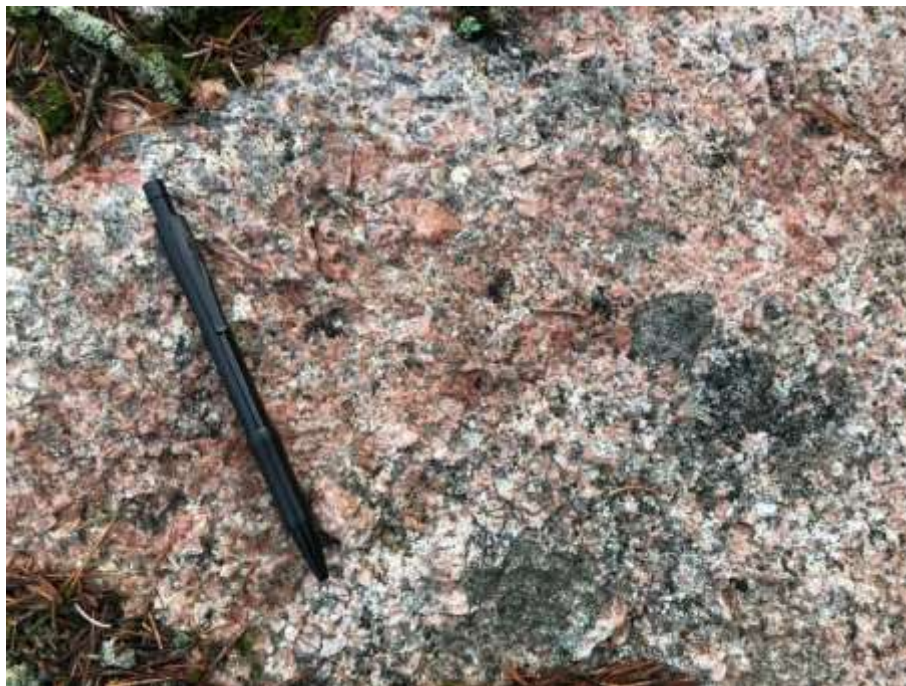
Berggrunden inom undersökningsområdet utgörs av en röd grovt medelkornig granit, s.k. Bohusgranit. Mindre inslag av pegmatit förekommer.

Figur 2. Förekommande bergart: Bohusgranit.

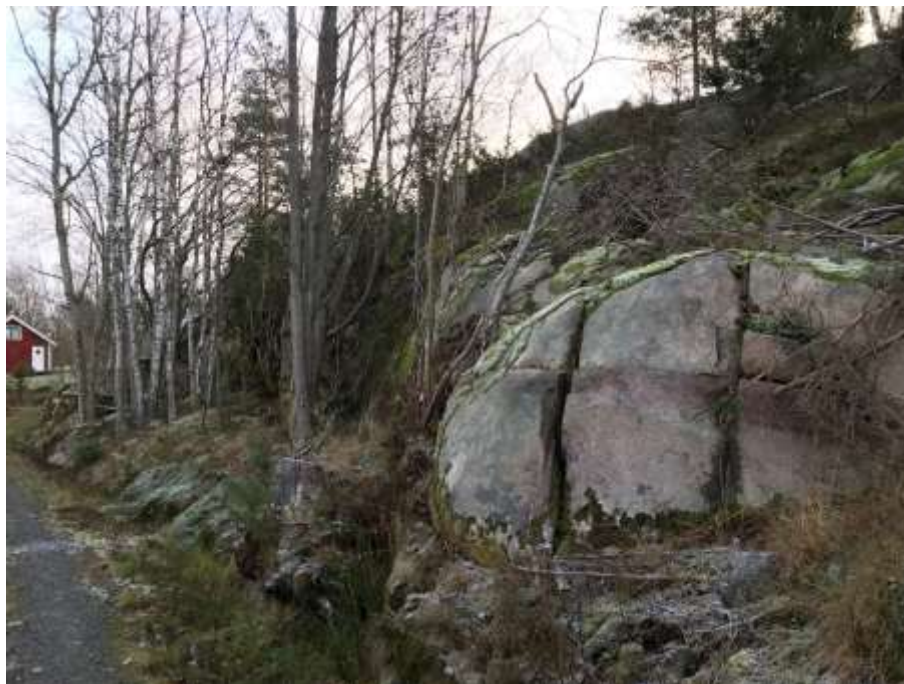
Tektoniskt domineras området av en granitisk uppsprickning, d.v.s. två vertikala sprickgrupper och en horisontell (se Figur 3). Sprickritningarna varierar något från håll till håll men mönstret är detsamma. Det är denna praktiska, kubiska uppsprickning som gör att så många stenbrott tagits upp i Bohusgraniten.

Figur 3. Bild tagen mot Mörebackavägen 24 som illustrerar granitisk uppsprickning, i hällen närmast kameran.

Observerade sprickytor är samtliga råa och vågformiga. Sprickvidden är i allmänhet 1-5 mm. Sprickfyllnader har ej observerats.

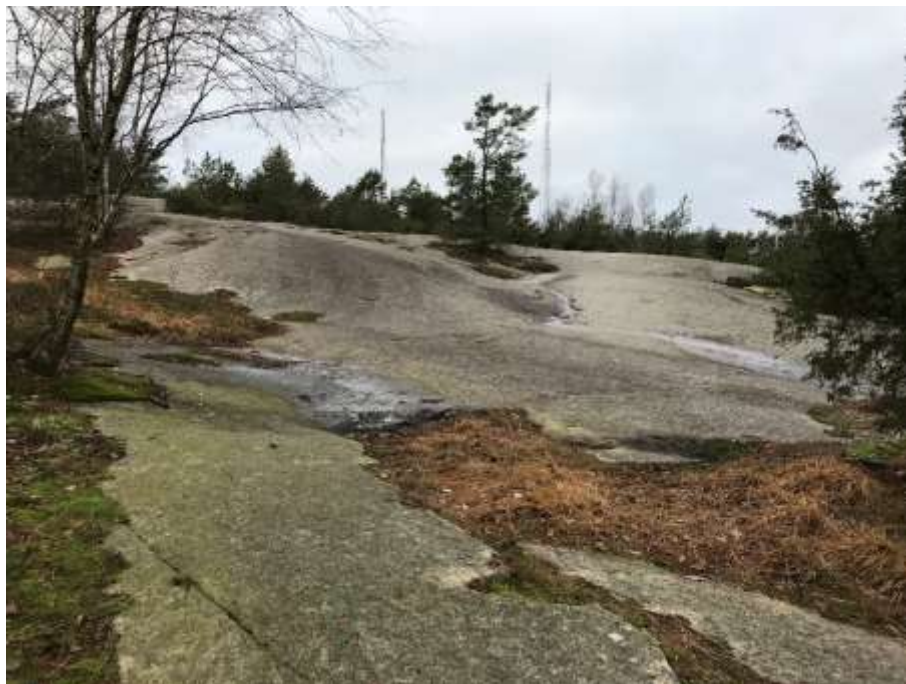
Undersökningsområdet utgörs till stor del av blottat berg med rundade och/eller flacka hällar med relativt få sprickor, se Figur 4.

Figur 4. Flacka hällar med relativt få sprickor. Bild tagen västerut från den västra delen av området.

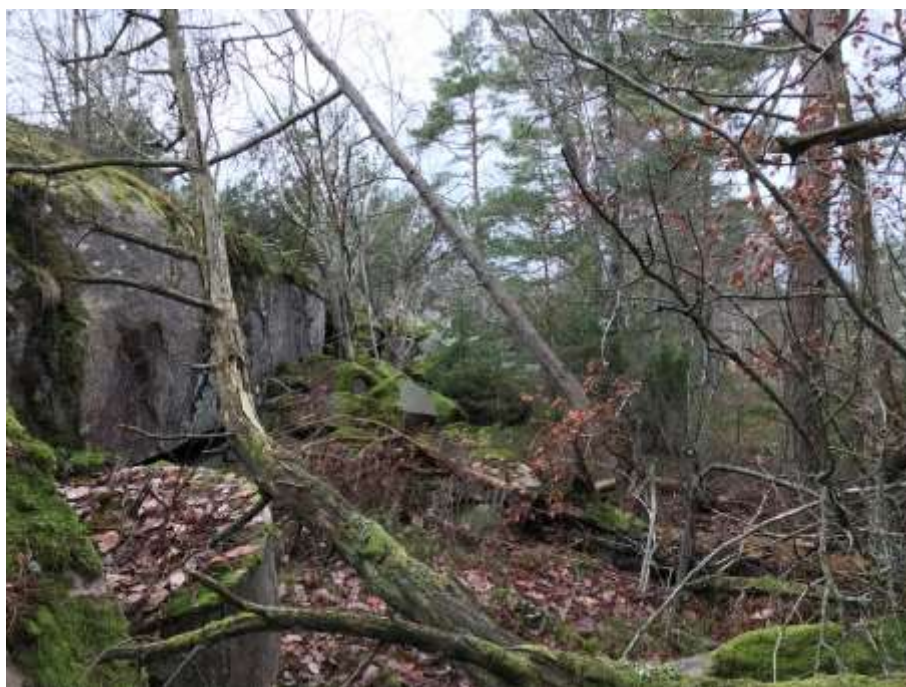
I brantare partier är berggrunden mera uppsprucken med en del utfallna block i släntfot. Vid områdets nordvästra gräns löper två bergslänter parallellt med Mörebackavägen, väster om vägen. I den övre slänten finns potentiellt instabila block, markerade med A på ritningen i Bilaga 1 (se Figur 5). Den nedre slänten saknar block.

Samtliga bergslänter och blockförekomster bedöms alltså vara stabila i dag.

Figur 5. Utfallna block i bergslänten A. Blocken bedöms vara stabila idag.

Befintliga bergslanter bedöms i dagsläget vara stabila och inga stabilitetshöjande åtgärder bedöms vara nödvändiga.

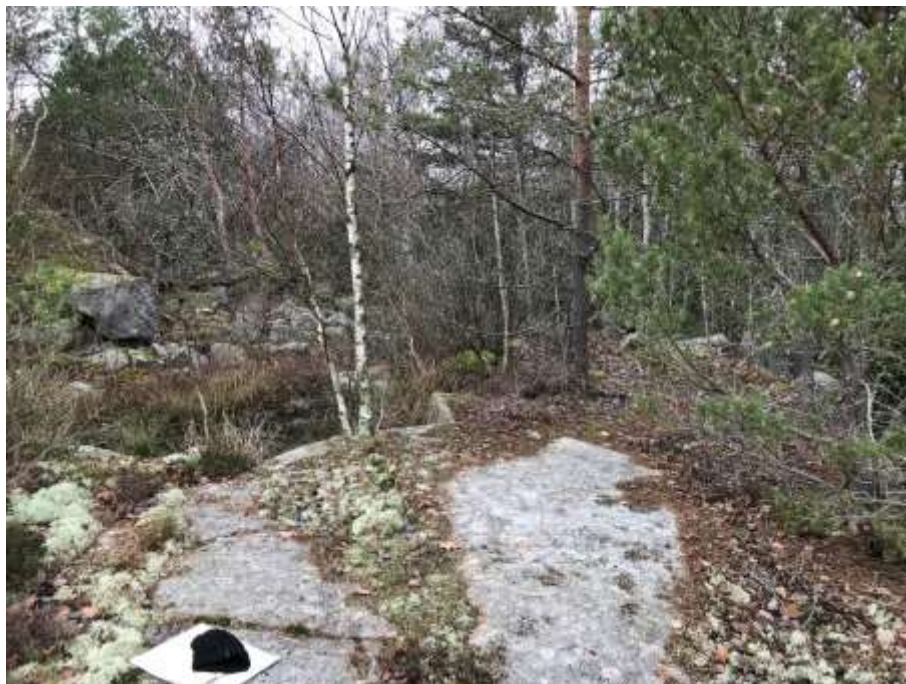
Väster om Mörebackavägen noterades även ett mindre stenbrott, benämnt B på ritning i Bilaga 1. Runt stenbrottet ligger mindre högar av kvarlämnade block (se Figur 6). Blocken som ligger på krönet till slänten ned mot Mörebackavägen kan eventuellt destabiliseras vid markarbeten i direkt anslutning till dem.

Figur 6. Kvarlämnade block efter stenbrottsverksamhet i område B. Blocken till höger i bild ligger på släntkrön och kan eventuellt destabiliseras vid markarbeten.

Om markarbeten utförs i anslutning till lösliggande block i slanter, till exempel under kvarliggande block från stenbrottsverksamhet i område B, kan dessa block destabiliseras. Detta bör tas i beaktande vid entreprenaden men föranleder inga ytterligare stabilitetshöjande åtgärder.

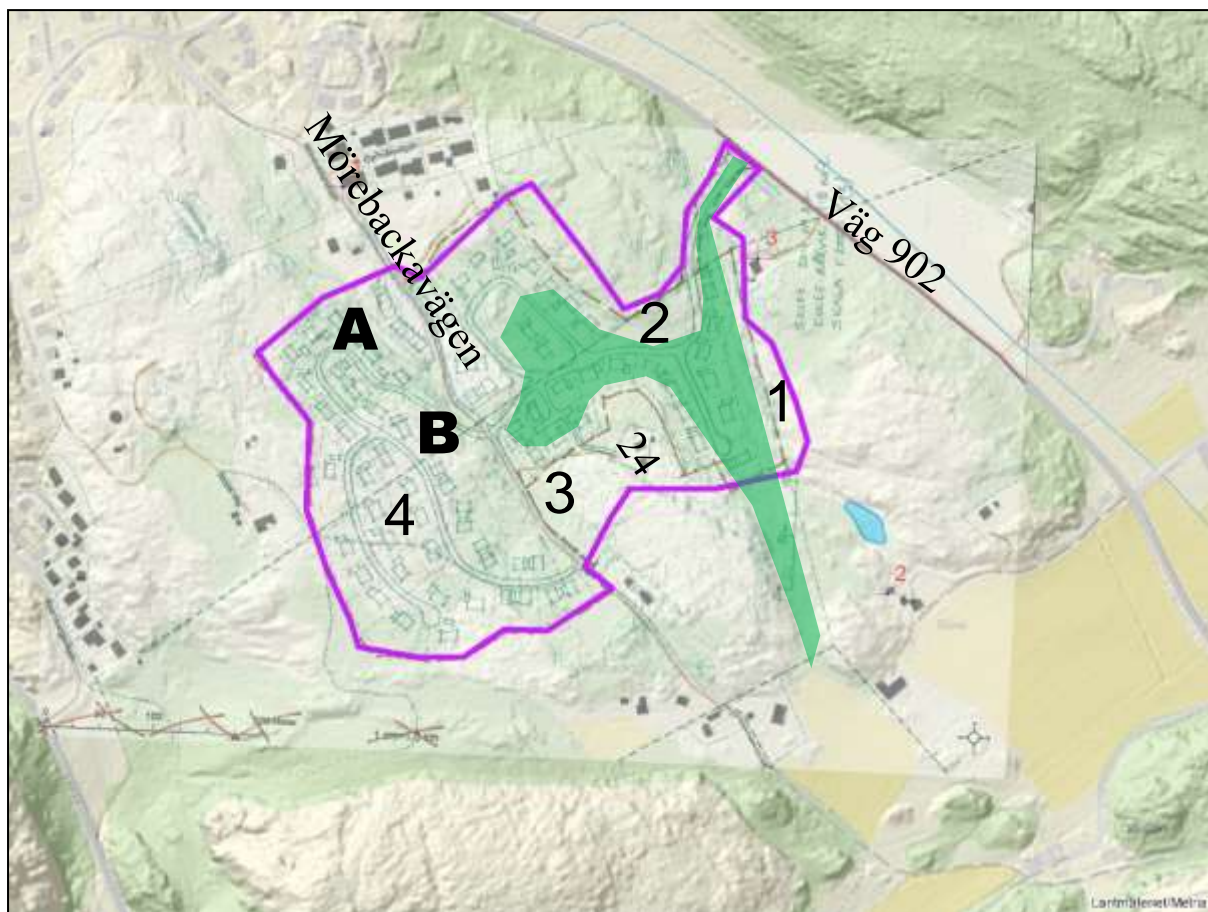
Bilaga 1 Ritning

Lila streck	gräns för detaljplaneområdet
Grön skraffering	jordfylld dalgång
A	bergslänt med potentiellt instabila block
B	ungefärligt läge för stenbrott med kvarlämnade block
1-4	mätpunkter för gammaspektrometer
24	Mörebackavägen 24
