Tanums Kommun Hamburgsunds Centrum

Datum: 2012-04-04

Översiktlig bergteknisk utredning för detaljplan

Uppdragsnr: 109527
Handläggare: Andris Vilumson

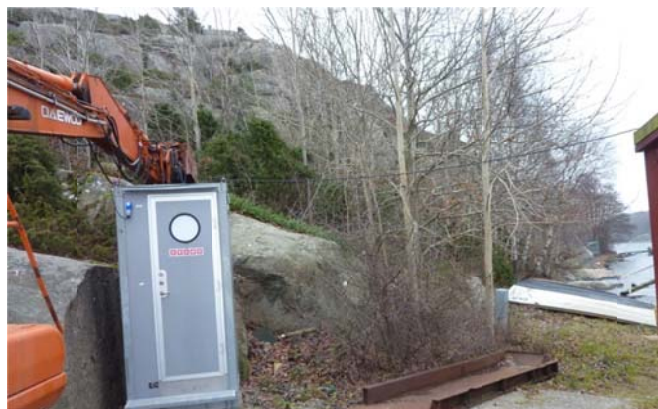
Berget är relativt sprickfritt med varierande flackare och brantare partier, Foto 1. Det kunde inte upptäckas några block med potentiell risk för att kunna lossna och falla ut och genom gravitationens hjälp transporteras några längre sträckor. Inte heller påträffades några i slänterna liggande sten eller block som på ett naturligt sätt skulle kunna komma i rörelse.

Foto 1. Ondulerande bergsslänter och hållar i delområde 1.

Området planeras att exploateras, för att kunna bebygga området ytterligare kommer det sannolikt att krävas vissa sprängningsarbeten. Inför eventuellt blivande exploatering måste området inspekteras av en erfaren bergtekniker för att identifiera eventuella risker och behov av förstärkningsåtgärder vid kommande sprängningsarbeten.

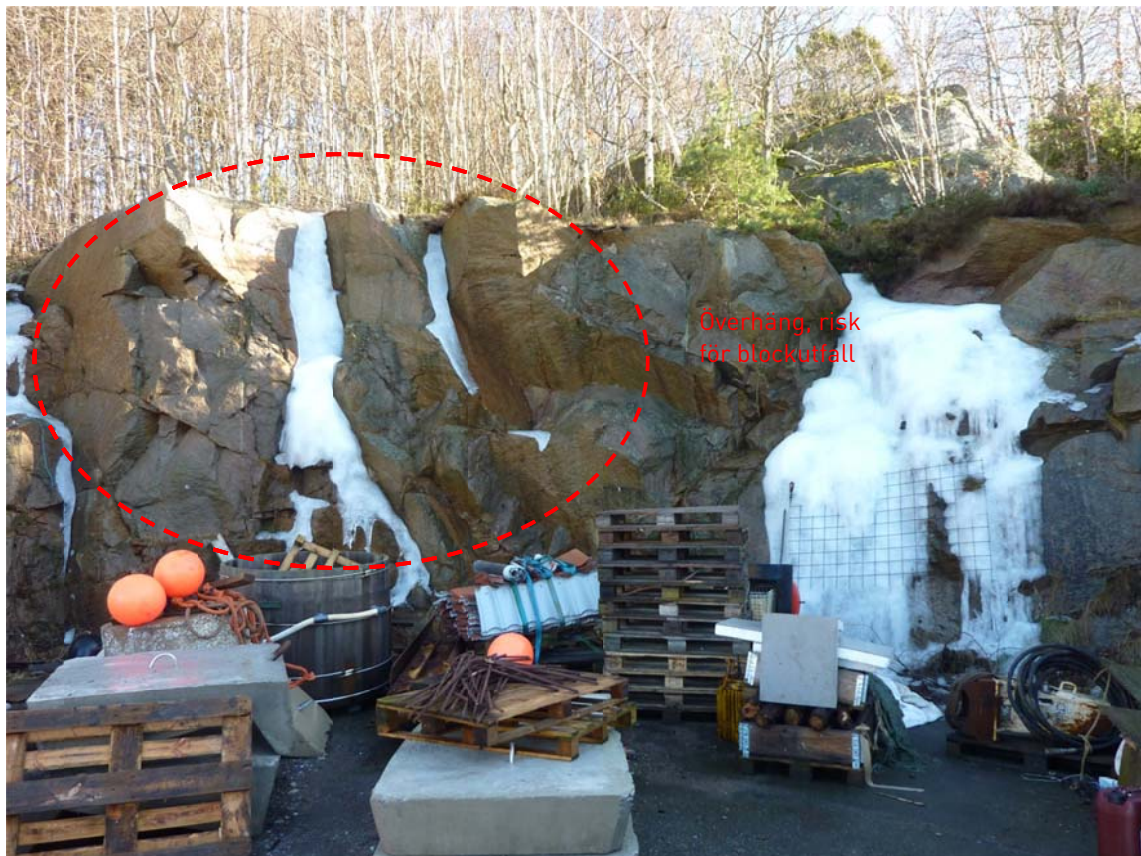
Sprängningsarbetena har medfört att det kvarvarande berget har blivit mycket uppsprucket och sprickorna vidgats samt att bergsläntens lutning är mycket brant. Periodvis rinner vatten utmed bergsslänten vilket medför att på vintern bildas det svallis och bidrar till att vidga sprickorna ytterligare och risken för blockutfall ökar.

Lokalt hänger berget över den plangjorda ytan, se foto 2. Bergslänten är att betrakta som ett riskområde och åtgärder för att säkra berget bedöms som relativt akut. Lämpliga åtgärder kan vara skrotning, rensning, bultning och eventuellt nätning. En erfaren bergstekniker bör snarast besiktiga slänten för att bestämma de lämpligaste åtgärderna och omfattningen av dessa.

Foto 2. Bergskärningen inom delområde 2 är uppsprucket och det föreligger stor risk för blockutfall.

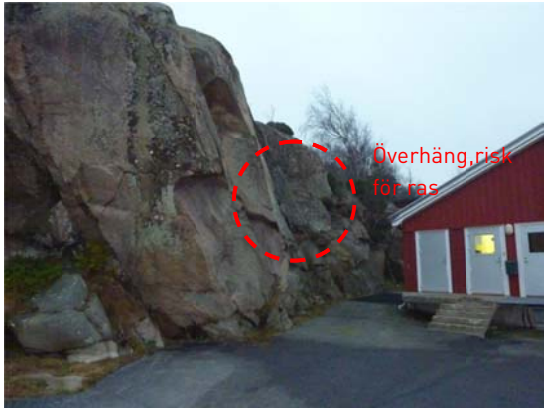
Foto 3. Bergskärning vid infarten till reningsverket.

Bergsslänterna är lokalt mycket branta och utförda sprängningsarbeten har medfört att spricksystemen vidgats och lokalt bergöverhäng samt risk för blockutfall har skapats på flera ställen utmed skärningen. Delar av skärningen bedöms därmed som instabila. Eventuella blockutfall/ras skulle kunna skada befintliga installationer och bör därför säkras. Bergsslänterna kring reningsverket är att betrakta som ett riskområde och åtgärder för att säkra berget bedöms som relativt akut. Lämpliga åtgärder kan vara skrotning, rensning, bultning och eventuellt nätning.

En erfaren bergtekniker bör snarast besiktiga slänten för att bestämma de lämpligaste åtgärderna och omfattningen av dessa.

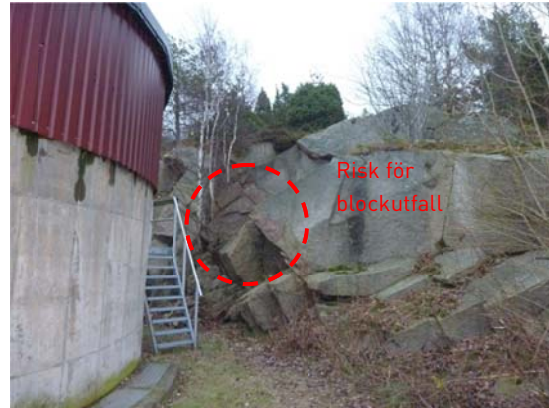
Foto 4. Bergskärning vid cisternen.

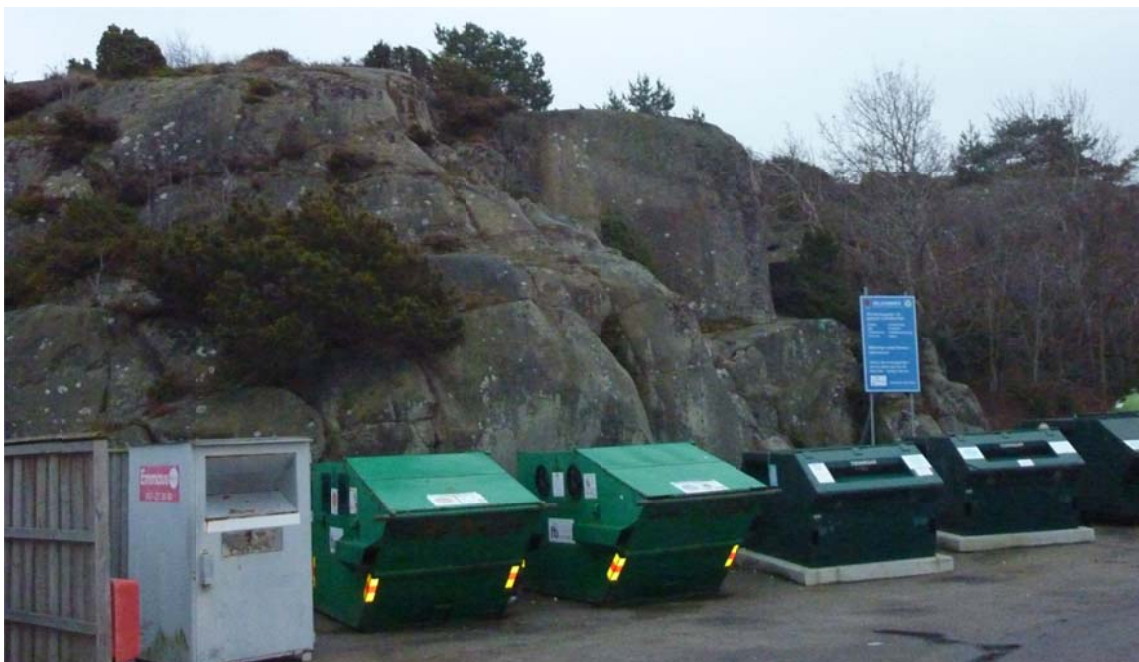
Bergsslänterna inom delområde 3 är lokalt mycket branta, berget är relativt sprickfritt och har slipats och rundats av inlandsisen, foto 5. I dagsläget bedöms ingen överhängande risk för blockutfall/bergras föreligga.

Foto 6. Berget vid delområde 4 är delvis brant men det bedöms i dagsläget stabilt.

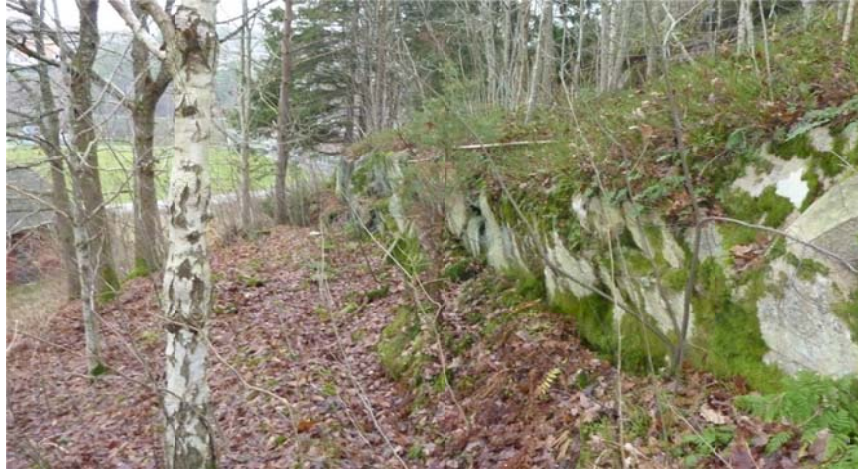
Foto 7. Ondulerande bergsparti som övergår i jordslänt åt norr.

Inom bergsområdet påträffades några få block liggande direkt nedanför brantare bergspartier, någon risk för att dessa block skulle kunna komma i rörelse och påverka detaljplaneområdet anses som osannolikt. Inga uppenbara risker för blockutfall/bergras kunde identifieras som skulle kunna påverka detaljplaneområdet. Bergspartiet inom delområde 5 anses som stabilt även efter en eventuell exploatering norr ut.

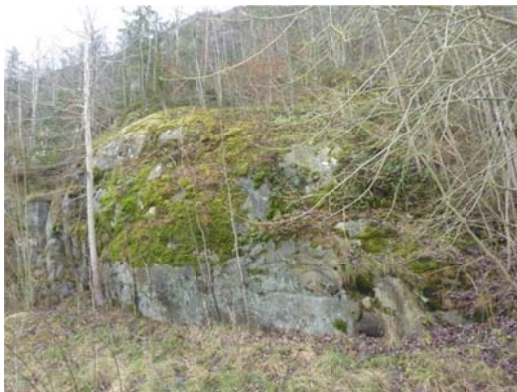
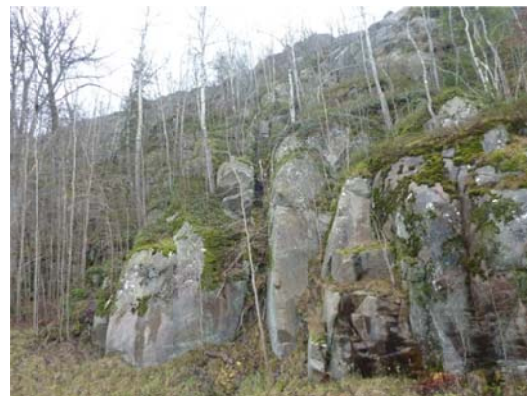
Berget inom delområde 6 blir successivt brantare, högre och mer uppsprucket åt öster från delområde 5 sett utmed lokalvägen upp mot och förbi idrottshallen, foto 8 och 9.

Foto 8. I väster är berget lägre och mindre uppsprucket Foto 9. Berget blir högre och mer uppsprucket åt öster.

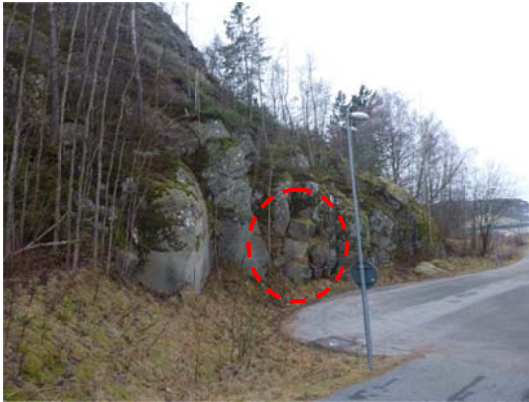
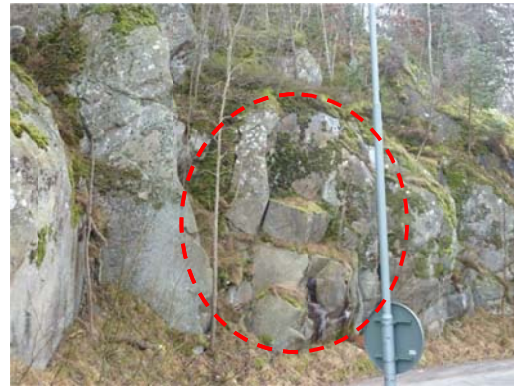
Intill vändzonen vid idrottshallen är berget i stort sett lodrätt och flera större block ser ut att kunna falla ut när som helst ner mot vändzonen, foto 10 och 11. På håll ser det ut som om ett block är säkrat genom bultning, detta är inte verifierat då berget är så otillgängligt att det inte går att ta sig upp på ett säkert sätt. Bergsslänten är att betrakta som ett riskområde och åtgärder för att säkra berget bedöms som relativt akut. Lämpliga åtgärder kan vara skrotning, rensning, bultning och eventuellt nätning.

Foto 10. Block som bedöms kunna falla ut ner på vändzonen. Foto 11. Närbild av blocken

En erfaren bergtekniker bör snarast besiktiga slänten för att bestämma de lämpligaste åtgärderna och omfattningen av dessa.

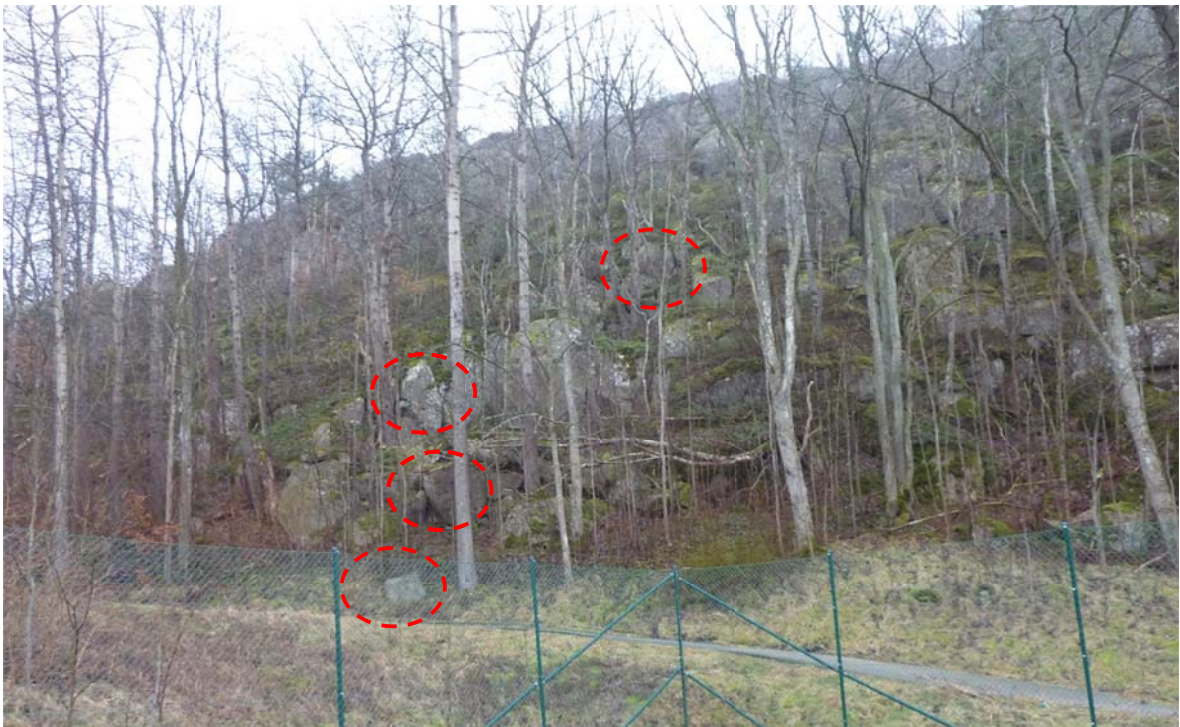
Även öster om vändzonen och idrottshallen i jämnhöjd med tennisbanan är berget uppsprucket med flera stora block som bedöms vara mer eller mindre instabila, foto 12. På flera ställen ser det ut som om befintliga träd för tillfället förhindrar att block faller ut på gång- cykelvägen nedanför. Bergsslänten bedöms som instabil och åtgärder för att stabilisera slänten bör utföras. En erfaren bergstekniker bör besiktiga slänten för att bestämma de lämpligaste åtgärderna och omfattningen av dessa.

Foto 12. Bergsslänten söder om tennisbanan med flera block som bedöms kunna falla ner mot gc-banan.

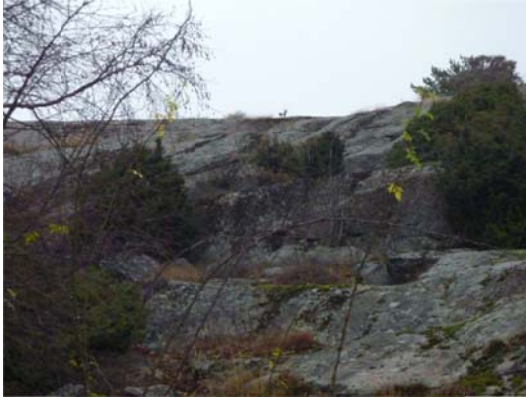
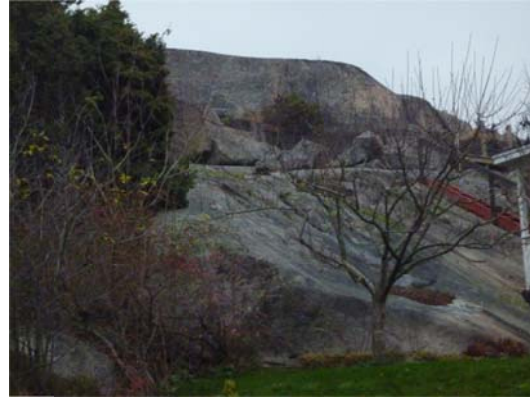
Delområde 7 utgörs till största delen av relativt flacka rundade berghällar med relativt få sprickor, i dagsläget bedöms ingen risk för varken blockutfall eller bergras föreligga, foto 13 och 14.

Foto 13. Relativt sprickfri bergsslänt inom delområde 7 Foto 14. Rundade hällar inom området.

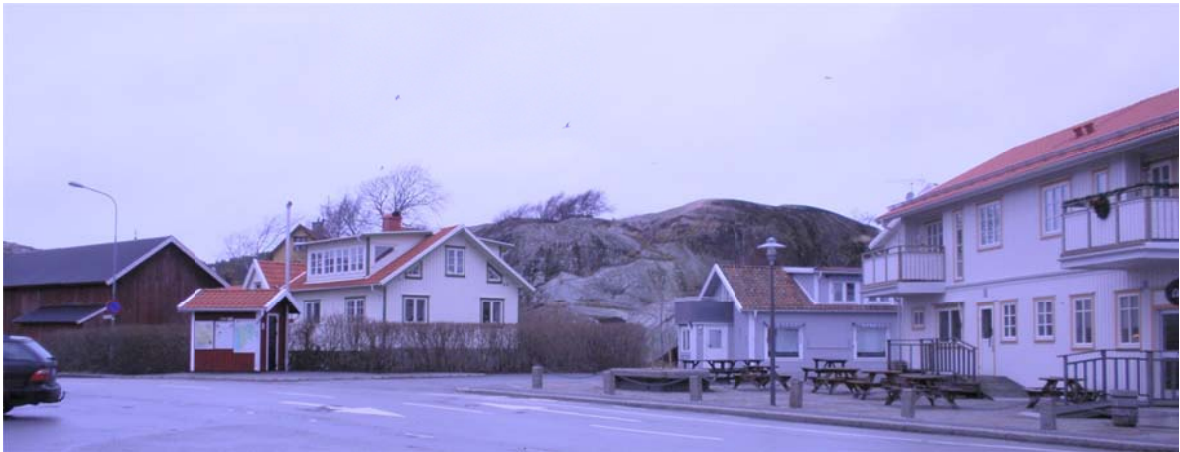
Delområde 8 utgörs av en bergknalle inom den nordvästra delen av detaljplaneområdet, foto 15. Ett flertal byggnader är uppförda utmed bergsknallens lägre liggande delar. Berget är relativt flackt med rundade hällar lokalt med något brantare partier. I dagsläget bedöms ingen överhängande risk för blockutfall/bergras föreligga.

Foto 15. Del av bergknallen delområde 8
