# Kämpersvik

Tanums kommun  
Detaljplan

## Geoteknik

# *PM 2012-10-18*

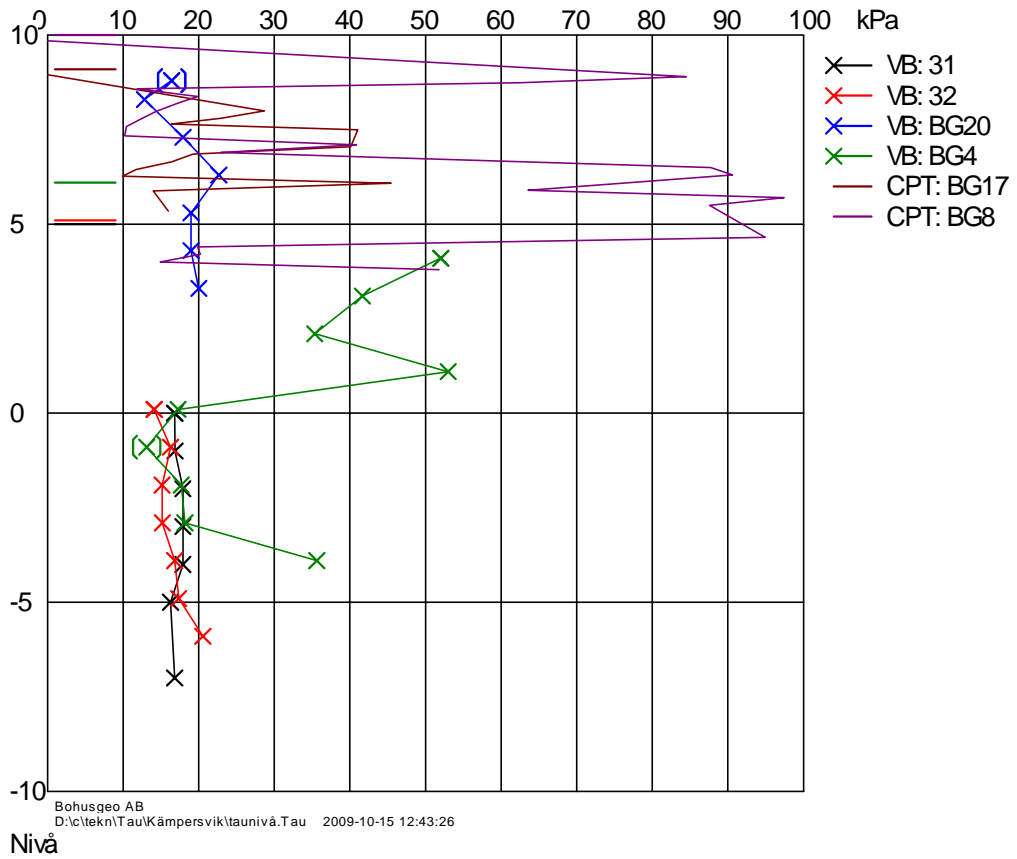
**Lerans** tjocklek varierar mellan 0 m i anslutning till fastmarkspartierna och som mest 6 à 7 m i den sydöstra delen av området (punkt 20). Den okorrigerade skjuvhållfastheten har vid vingprovning i regel uppmätts till mellan ca 15 och ca 20 kPa och vid utvärdering av CPT-sonderingarna har värden mellan ca 10 och ca 20 kPa erhållits. En sammanställning av skjuvhållfastheterna redovisas i fig 1. Vattenkvoten har uppmätts till mellan ca 30 och ca 70 %. Vid kolvprovtagning i den sydvästra delen av området har konflytgränsen uppmätts till ca 40 % och sensitiviteten till mellan ca 230 och ca 280. Leran är således kvick. Lerans sättnings-egenskaper har inte undersökts. En sammanställning av de uppmätta skjuvhållfastheterna redovisas i fig 1. Korrektionsfaktorn med hänsyn till konflytgränsen bedöms vara 1.0, varför de korri-gerade skjuvhållfastheterna överensstämmer med de okorrigerade.

Fig. 1. Korrigerade skjuvhållfastheter sammanställda efter nivå.

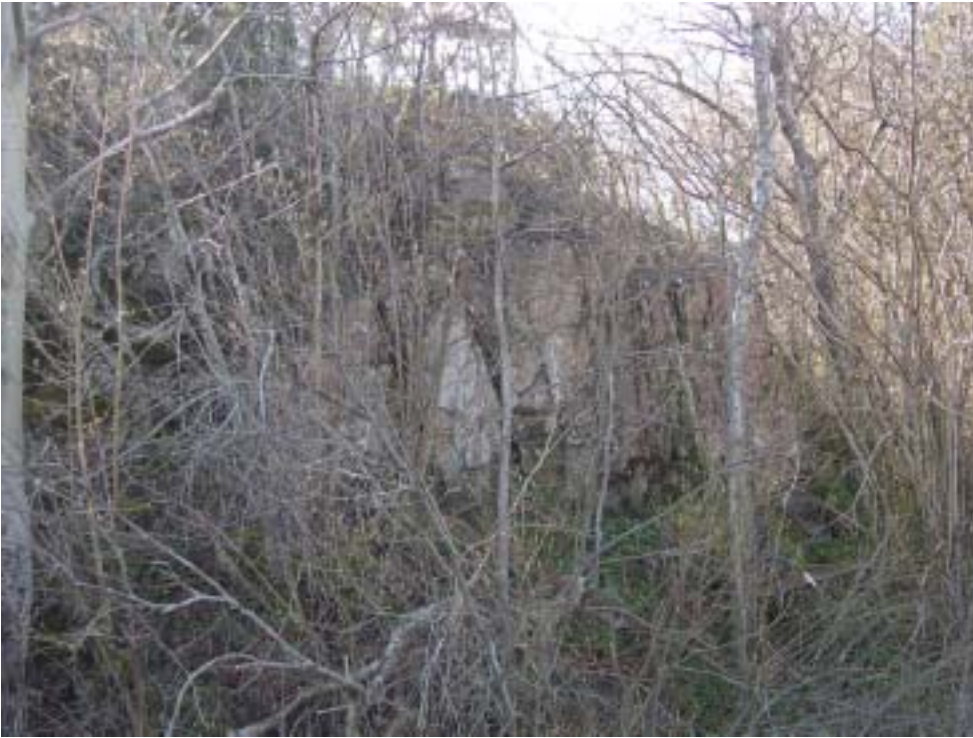
De bergslänter som omger planområdet är i regel relativt låga och flacka, se foto 1-3 och fig. 5. Omedelbart norr om planområdet finns ett bergsparti som är relativt uppsprucket. Spricksystemet är i huvudsak vertikalt och det branta partiet endast 3 à 4 m högt. Eventuella blocknedfall bedöms därför inte komma att påverka planerade byggnadsområden. Sammantaget bedöms det således inte finnas risk för bergras eller blocknedfall som kan påverka planerad eller befintlig bebyggelse.

*Foto 1. Bergslänt i norr*

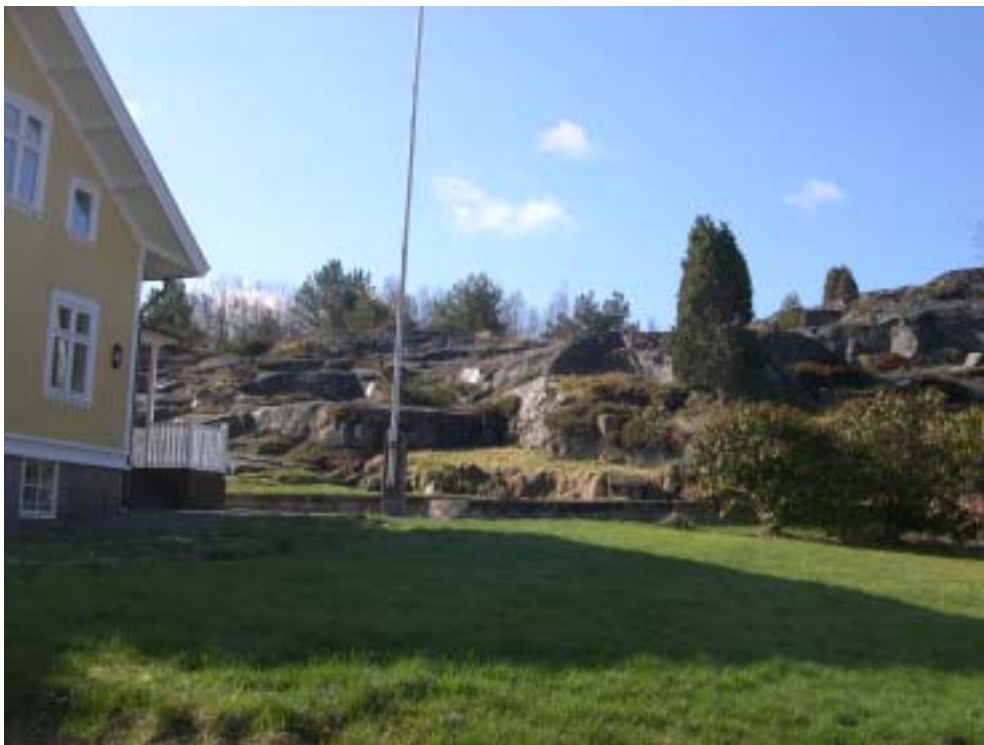
*Foto 2. Bergslänt i söder*

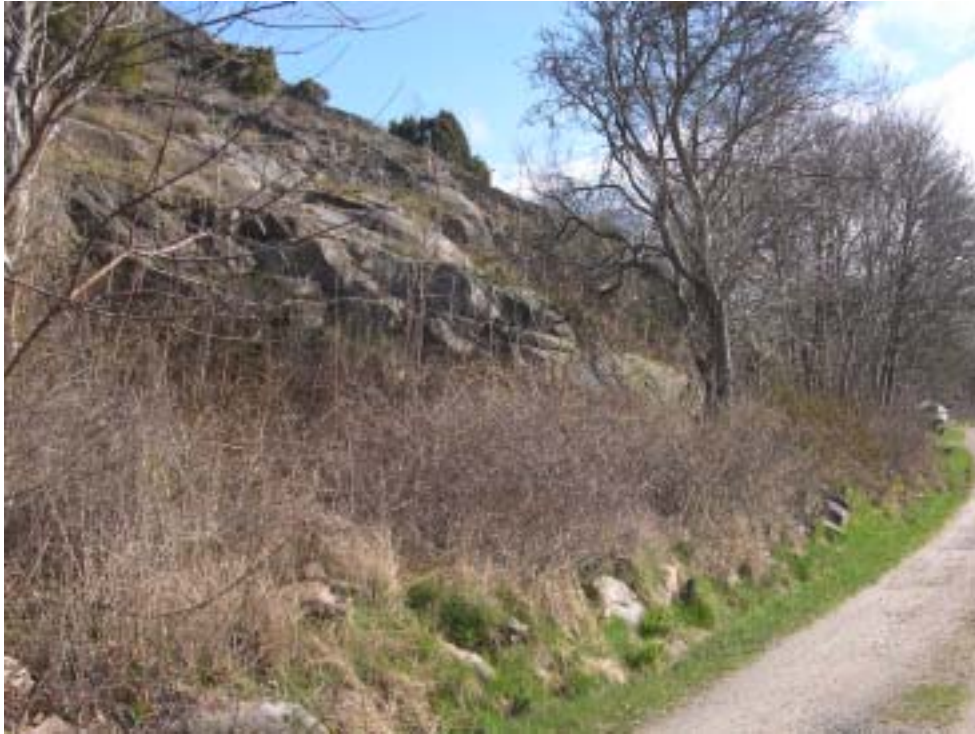
*Foto 3. Bergslänt i nordväst*
