**BEDÖMNING AV DEN
MARINA MILJÖN I
LEREKILEN
VID LÅNGESJÖ
TANUMS KOMMUN**

2014-09-18

RAPPORT 740

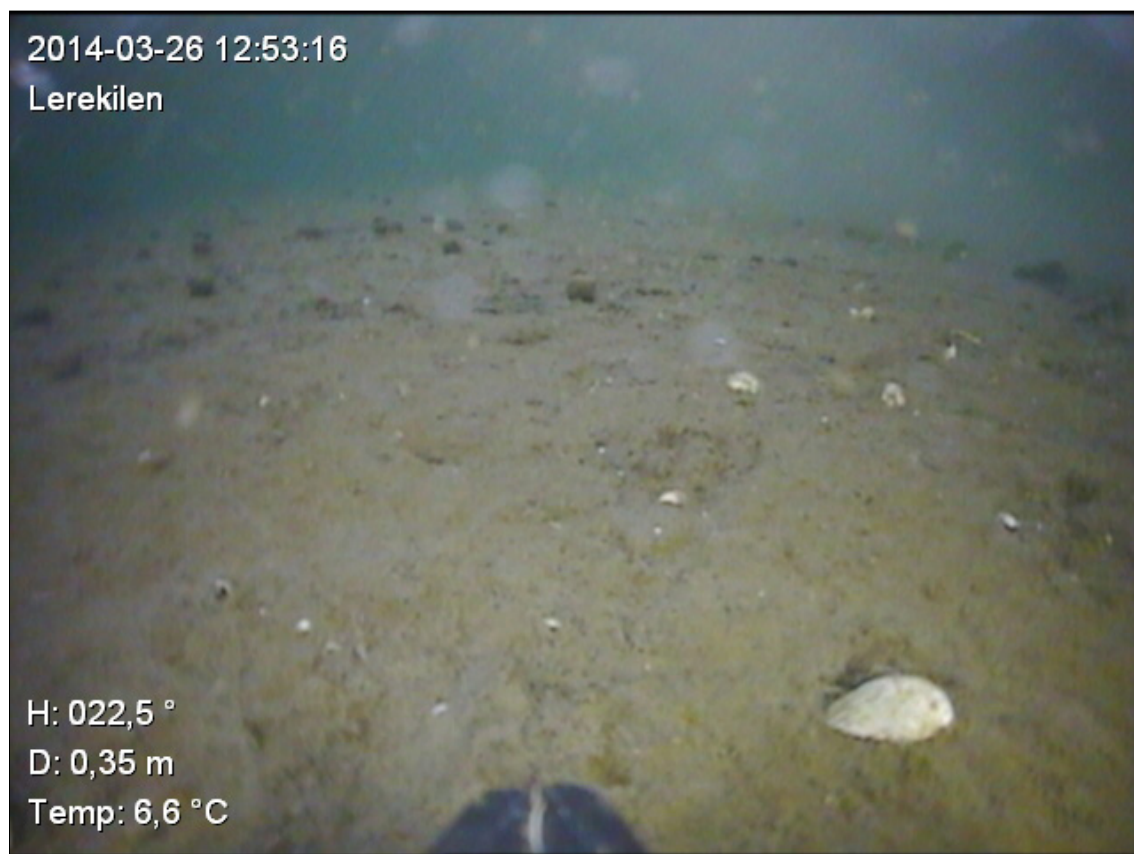
Uppskattningsvis utgör den huvudsakliga ytan inom Lerekilen (ca 95%) av en relativt enformig botten med finsediment (fig 8), men där också skalfragment ligger i ytskiktet (fig 23). Vid undersökningstillfället var sedimentet täckt med ett relativt tunt lager organiskt material där sannolikt bottenlevande kiselalger utgör en stor andel (fig 24). Detta är normalt tidigt på våren när kiselalgerna ofta uppvisar massförekomst både på grundare bottnar och i den fria vattenmassan.

Fig 8. Sedimentbottnens utseende i den centrala delen av Lerekilen strax söder om bäckens mynning..

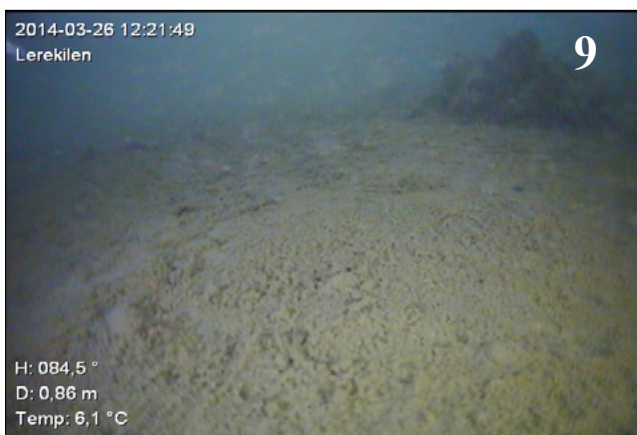
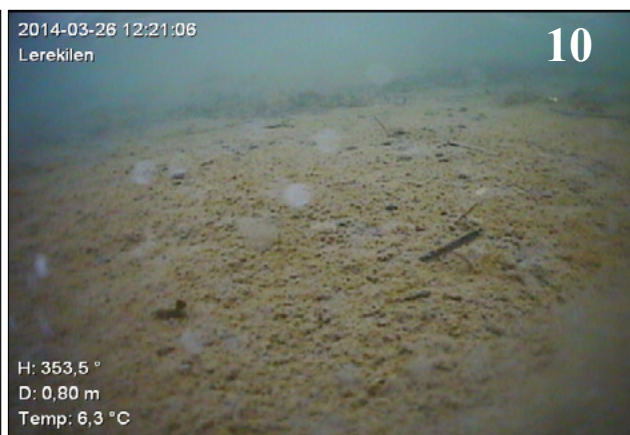
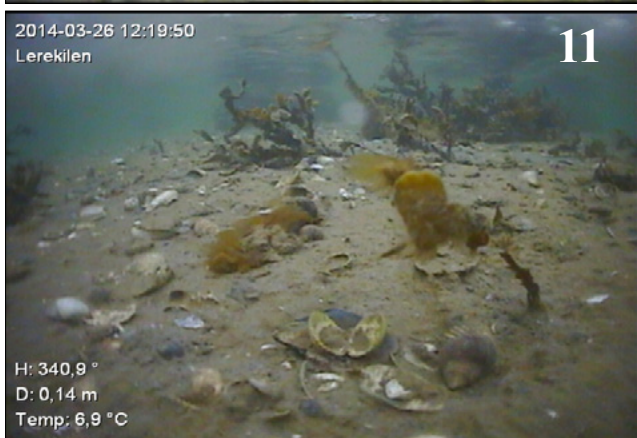
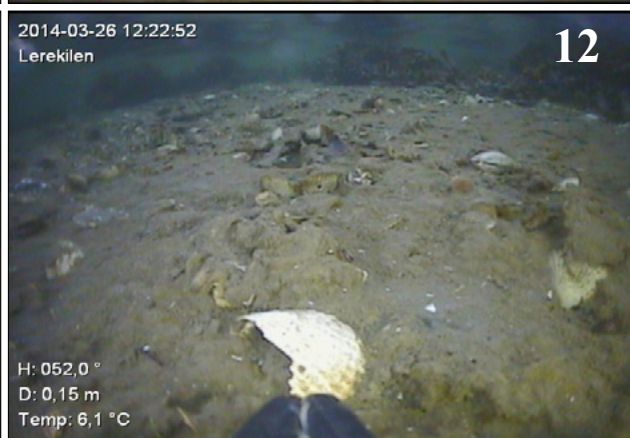
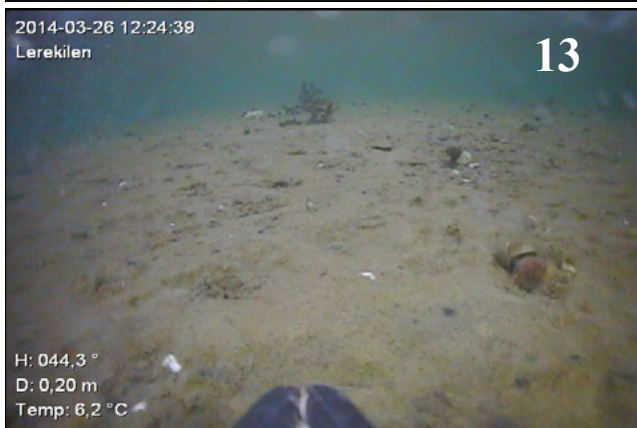
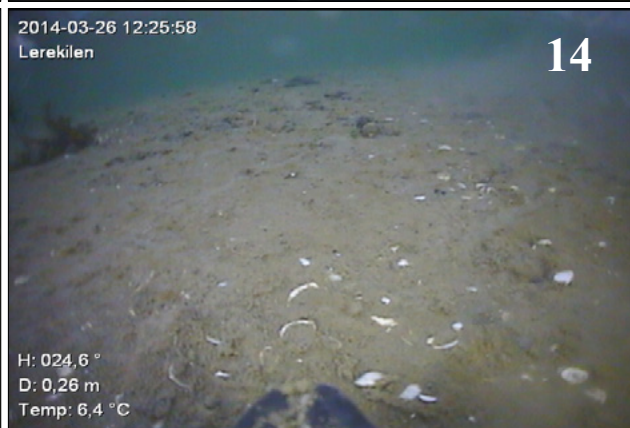
Alldeles norr om sjöbodarna i väster vid Lerekilens mynning i Veddökilen finns en grundklack med bara ca 20 cm vattendjup vid undersökningstillfället. Botten inom denna består i huvudsak av sandigt sediment med skalinslag och troligvis berg nära sedimentytan. Här förekommer spridda ruskor av blåstång *Fucus vesiculosus* (fig 11-12) och grövre skalfragment är vanligt förekommande.

Söder om grundklacken och intill sjöbodarna blir botten djupare ca 1 m och utgörs av finsediment (fig 9-10).

Norr om grundklacken är vattendjupet ca 30-40 cm och botten är plan med finsediment (fig 13-17). Den synliga faunan var vid undersökningstillfället mycket sparsam och utgjordes av främst av strandsnäckor *Litorina litorea* (fig 13-16). Även nätsnäckor *Nassarius reticulatus* förekom relativt talrikt där sedimentbotten skrapats upp av ROV-farkostens medar (fig 17). Här och var ligger små vegetationsfläckar med blåstång (fig 18-22), som sitter fästade på spridda och mindre stenar eller grova skal. Normalt brukar sådana ”oaser i sedimentöknerna” attrahera många rörliga marina djur, men inget annat än strandsnäckor kunde observeras vid tillfället. Man kan emellertid med stor sannolikhet anta att när vattnet blir varmare så blir dessa uppskattade tillhåll för marina djur som tångräkor, strandkrabbor, bultfiskar och ålyngel.

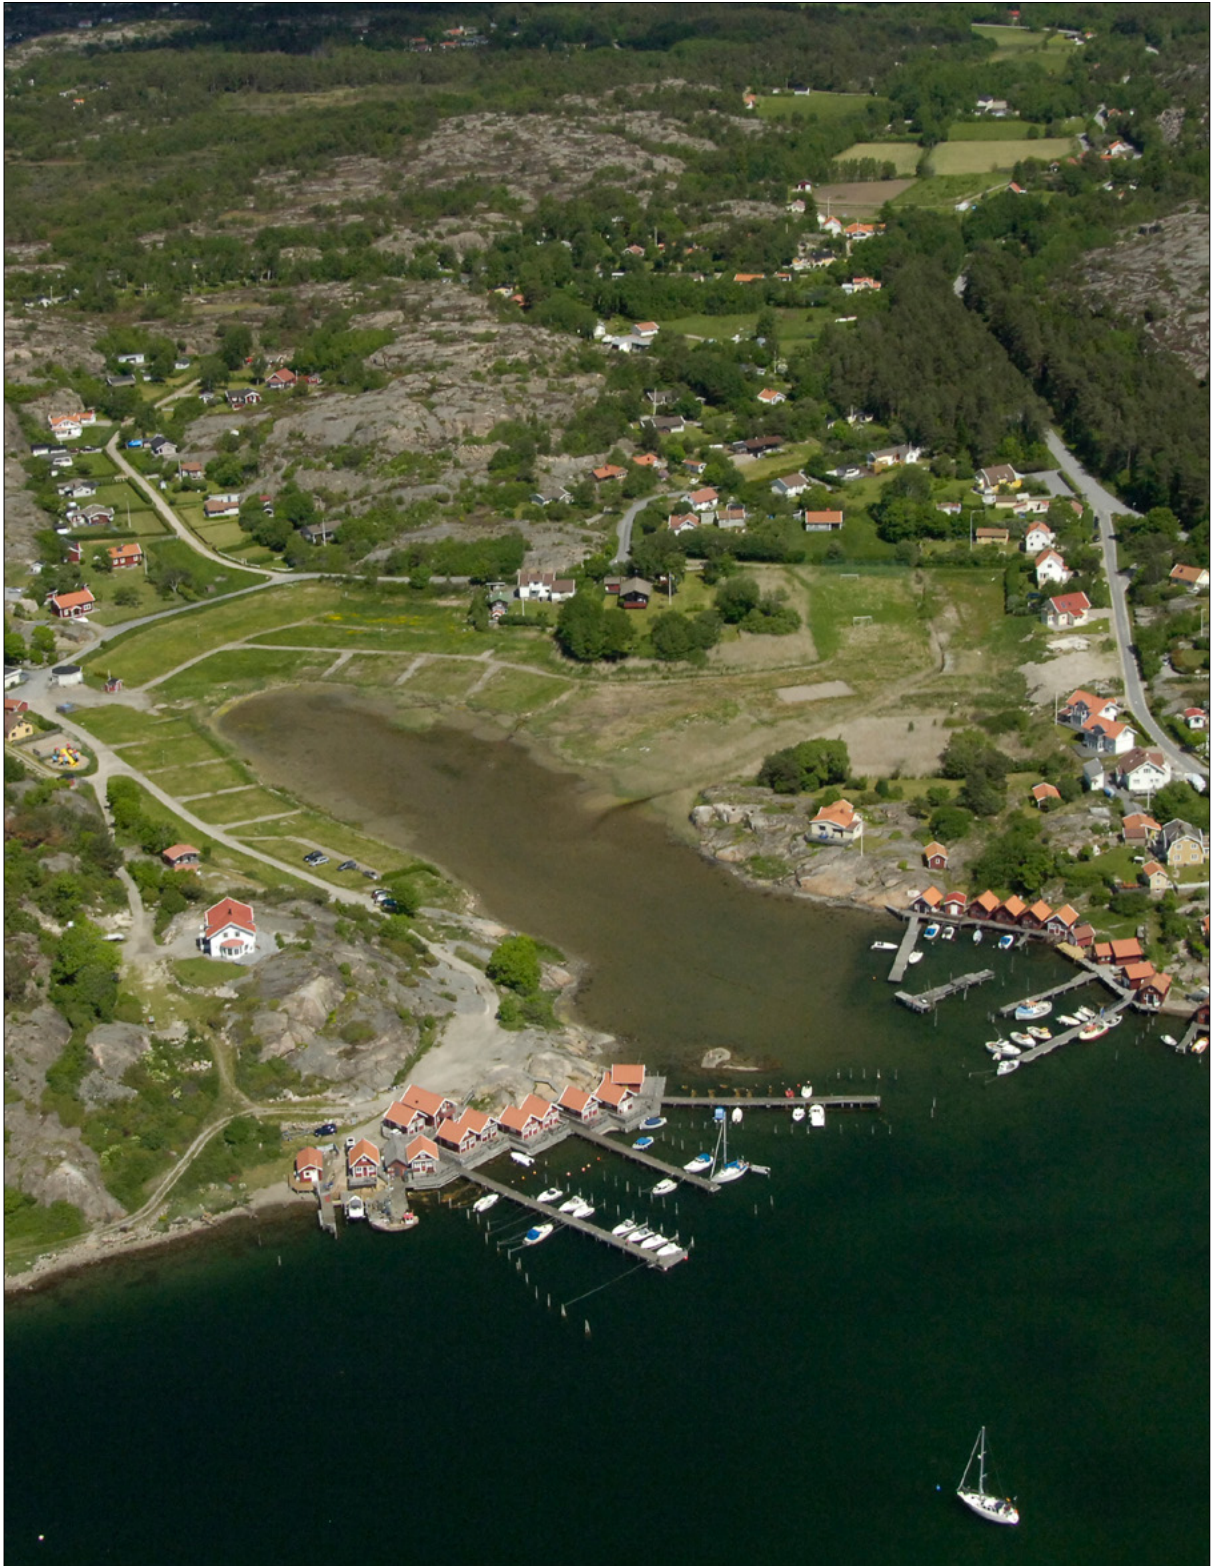
Sedimentet blir allt finare ju längre in i Lerekilen man kommer (fig 25) och andelen organiskt material ökar också påtagligt. På flygbilder tagna under sommar och höst (fig ??), framgår tydligt att Lerekilen till större delen är täckt med både fintrådiga grön- och brunalger (*Enteromorpha spp.*, *Pilayella littoralis* och tidvis också *Cladophora flexuosa*) samt mörkare partier, som med stor sannolikhet utgörs av beläggningar med cyanobakterier (fig ??). Sedimentet närmast strandkanten i den inre norra delen innehåller dock en del småsten eller grus (fig 26).

Fig 25. Lerekilen i juni 2013.

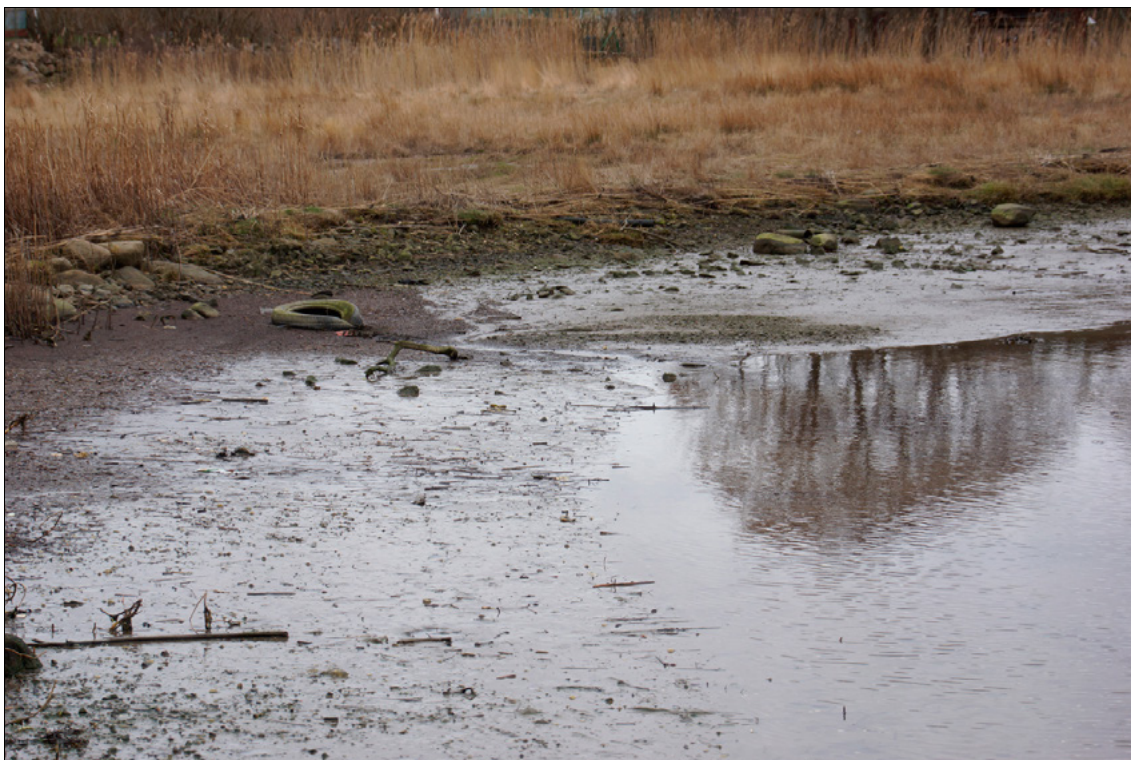
Fig 26. Lerekilens inre och norra del 2014-02-26.

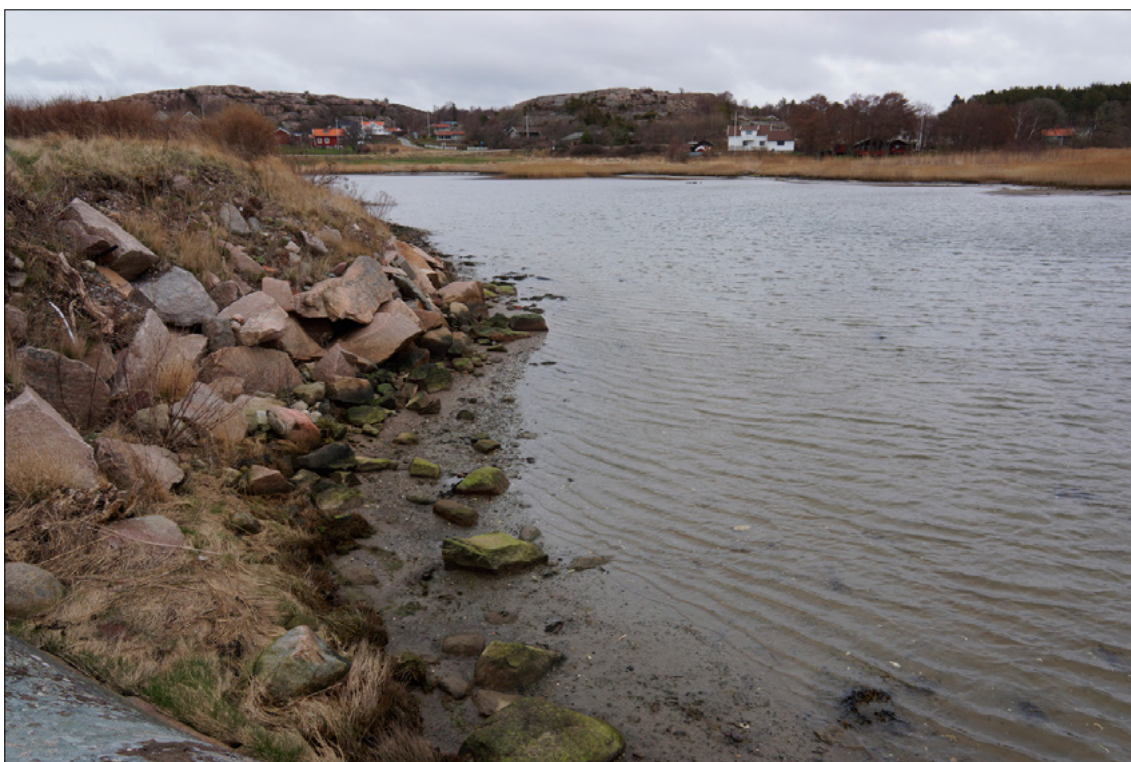
Fig 27. Lerekilens sydvästra del 2014-02-26.

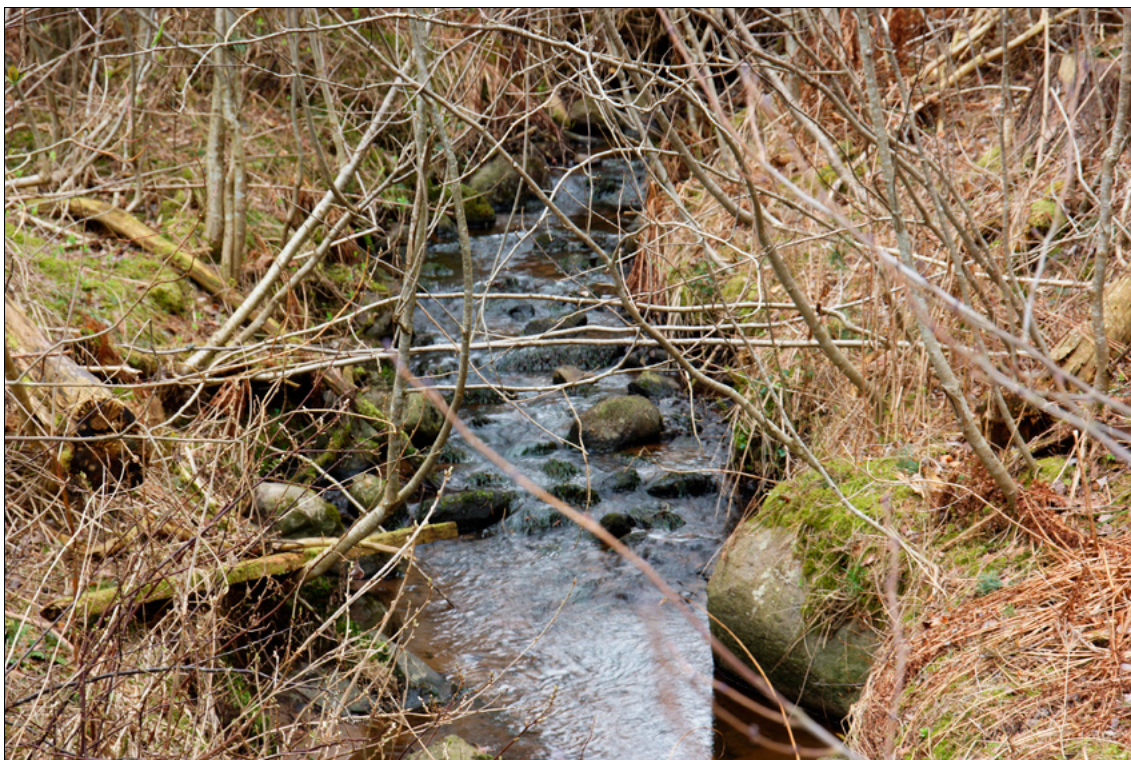
Bäcken, som kommer från norr, har en för vandringsfisk värdefull sten- grusbotten med mossvegetation, innan den rinner ut i det flacka strandområdet vid östra Lerekilen. Här är flödet långsammare, vilket medför att sedimenteringen av de partiklar som kommer i vattendraget sedimenterar här och i Lerekilens mellersta och östra delar. Inom det flacka strandområdet omges bäcken av en tät vegetation med bladvass *Phragmites australis*. Den täta vassvegetationen antyder att sötvatten med höga närsalter tillförs område, vilket inte är önskvärt här. Sannolikt finns goda potentiella lekbottnar för lax och öring i den del av bäcken där sten och grus förekommer.

Fig 28. Bäckens innan den rinner ut genom vassvegetationen 2014-02-26.

- Bäckens lopp bör inte utformas som ett rakt dike utan hellre få ett så meandrande lopp som möjligt. Därmed förlängs både vattnets uppehållstid och bottensträcka.
- Där lämplig lutning förekommer bör lekgrus (grus och sten i hönsäggsstorlek) läggas ut. Materialet bör dock inte läggas ut inom sträcka där salt bottenvatten förmår tränga upp i bäcken under extremt högvatten (> nivån ca + 1,4m RH 70). Fiskrommen som läggs mellan stenarna tål inte saltvattnet.
- Den föreslagna muddrade södra delen av Lerekilen till djupet 2,5 m kan med fördel användas för utläggning av bryggor för fritidsbåtar. Då vattenomsättningen i Lerekilen är begränsad är pålade bryggor att föredra framför flytbryggor. Om ändå flytbryggor skall användas bör dess vara av sektionerad typ, för att underlätta omsättningen av främst ytvatten.

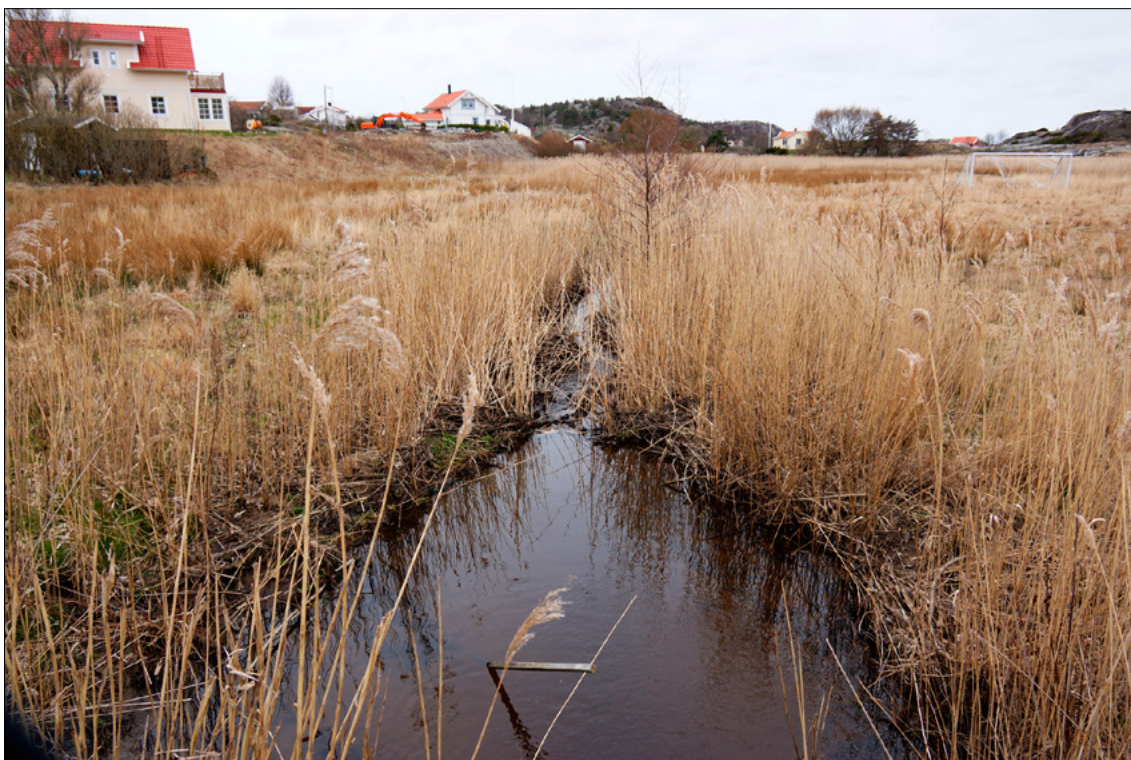
Fig 28. Bäckens där den flyter genom vassvegetationen 2014-02-26.
