Tanums-Rörvik 1:56 och del av 1:48 och 1:54

Bergteknisk undersökning för planerad byggnation  
av affärs- och lagerlokal, parkeringsytor och  
bostäder

## **Teknisk PM, Berg**

Göteborg 2009-01-29

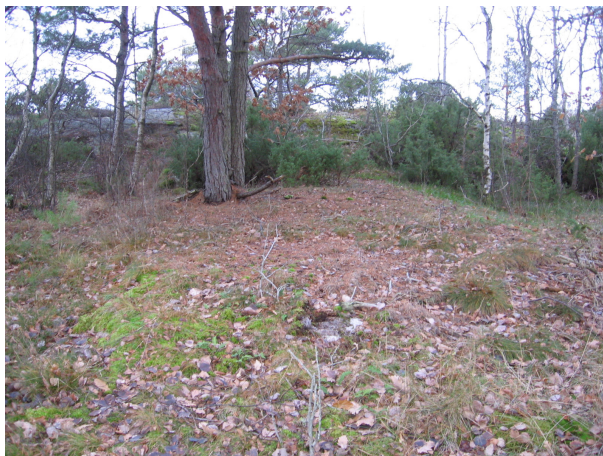
**Bild 3-1.** Den västra berghällens sydöstra kant.

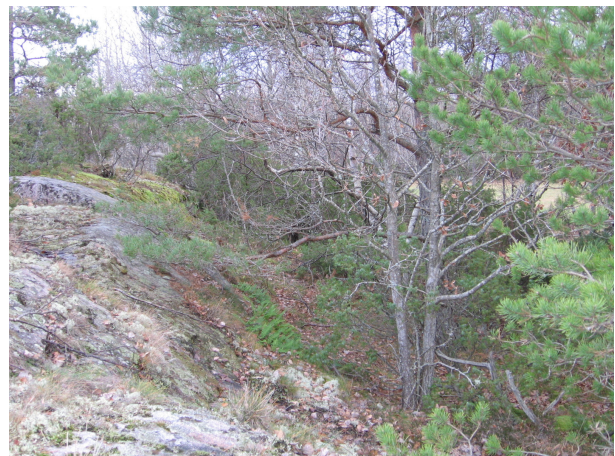
**Bild 3-2.** Den västra berghällens östra kant.

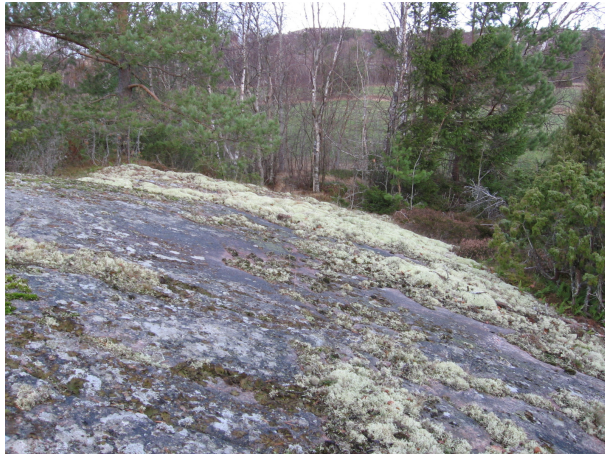
**Bild 3-3.** Den västra berghällens nordöstra kant.

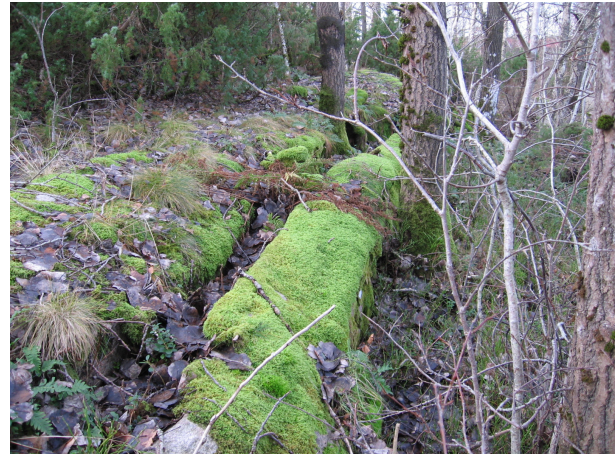
**Bild 3-4.** Uppsprickning i den västra hällens norra del. Bergryggens höjd är maximalt 1 m.

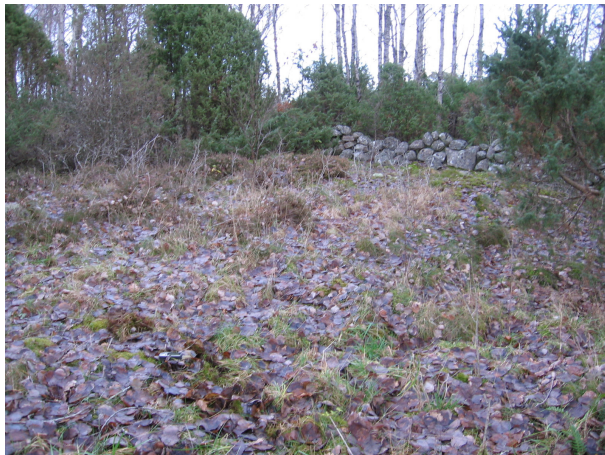
**Bild 3-5.** Mossbeklätt, svagt sluttande berg i den östra berghällens västra del.

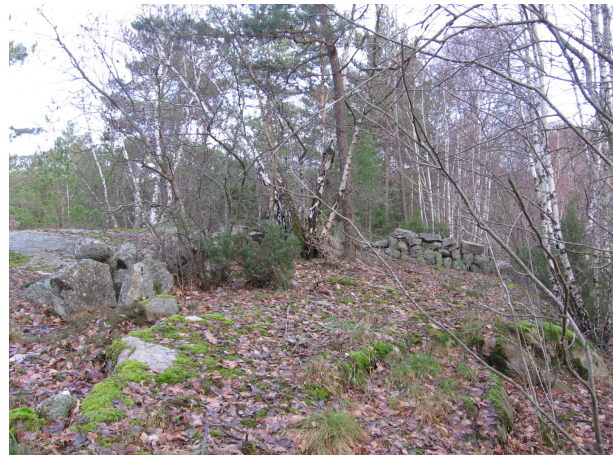
**Bild 3-6.** Rundhäll med stenmur. Östra berghällens östligaste del.

Då topografin i området är måttlig och inga högre bergslänter påträffas anses berget vara stabilt i orört tillstånd. Riskerna för blocknedfall är minimal. Blocknedfall från stenmurarna på bergryggarna är däremot stor, men då är också fallhöjden liten. Även de skarpa branterna som förekommer i anslutning till stembrytningen anses stabila, eftersom branterna är låga.

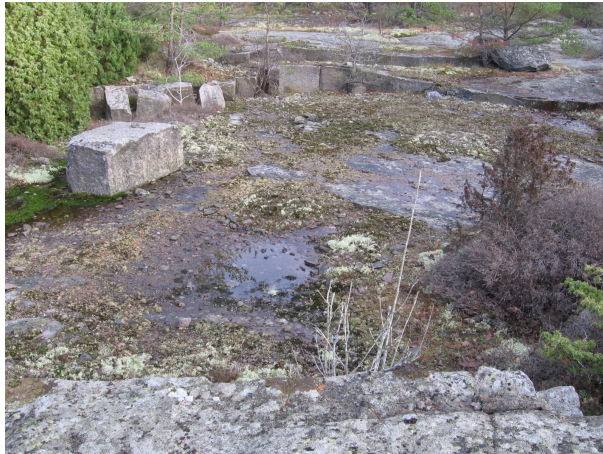
**Bild 3-7.** Spår av provbrytning av sten på den östra hällens centrala del.

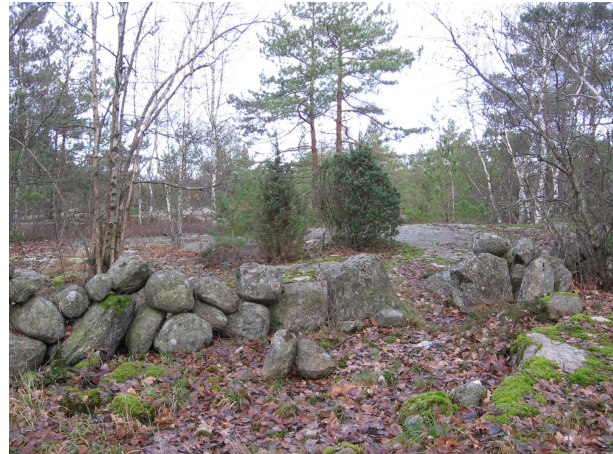
**Bild 3-8.** Den flacka östra hällen sett från söder.

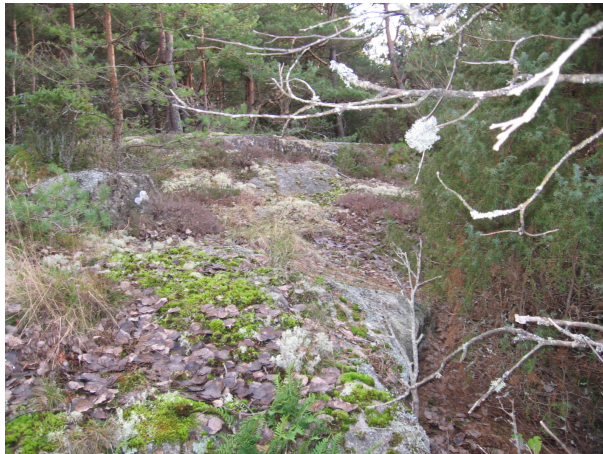
**Bild 3-9.** Berghäll i den centrala höjdens västra del sett från norr.

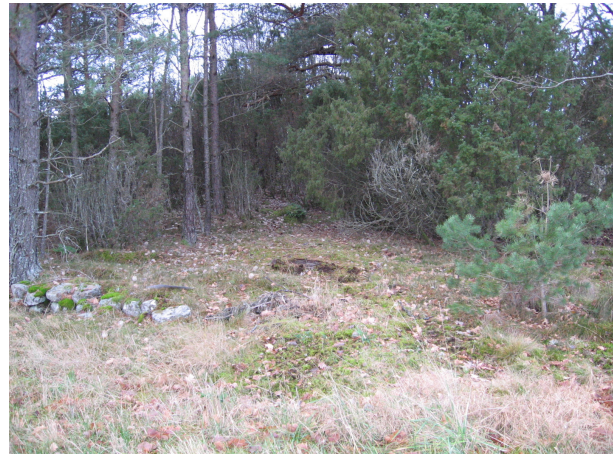
**Bild 3-10.** Mossbeklädd berghäll i den centrala höjdens östra del.

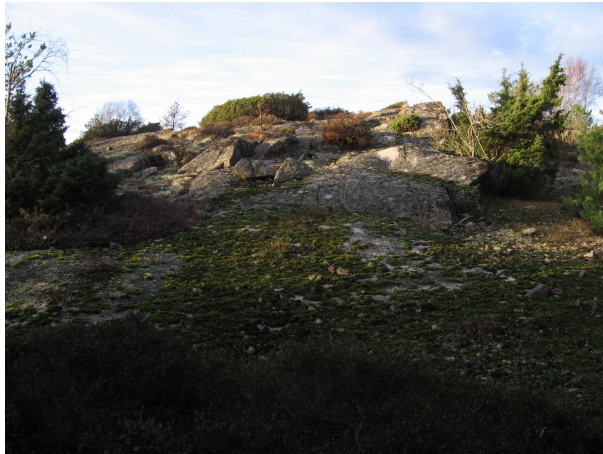
Undersökningsområdets norra del angränsar till ett större bergområde som sluttar svagt mot söder. En nordvästligt gående knappt 2 m hög brant med enstaka lösa stenblock ligger strax utanför undersökningsområdet. I övrigt uppskattas berghällen vara stabil trots att några lösa stenblock förekommer.

**Bild 3-11.** *Norra hällens flackt sluttande södra kant med enstaka lösa block.*

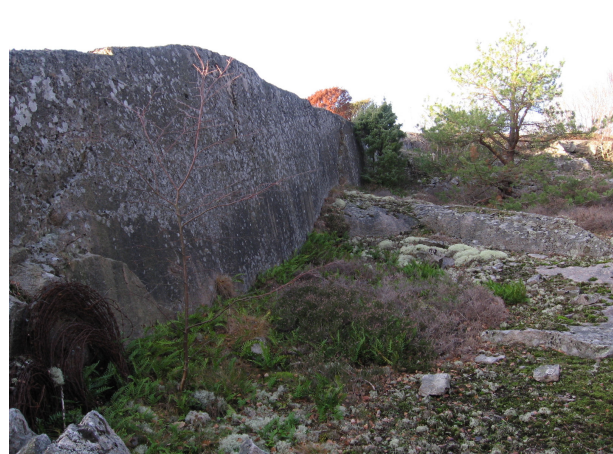
**Bild 3-12.** *Nordvästligt gående brant i norra berghällen strax utanför undersökningsområdet.*

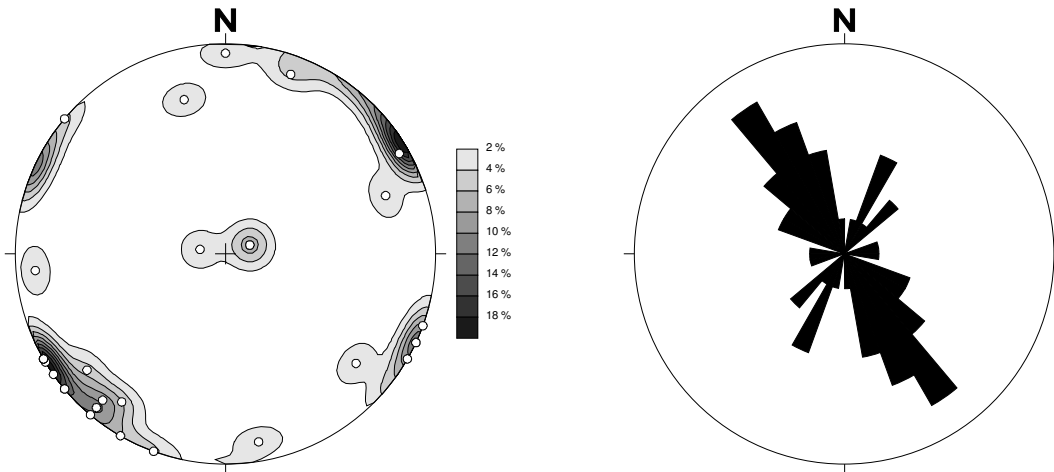
Sprickor i berggrunden förekommer i hela området. Bergarten uppvisar däremot en gynnsam blockighet med dominerande sprickriktningar som ligger nästan vinkelrätt varandra: två vertikala sprickriktningar som stryker 145° (SO) och 205° (SSV), samt ett horiontellt till subhoriontellt sprickset (Figur 3-1 och 3-2). Sprickplanen är undulerande råa till släta, vilket ger ett GSI-värde mellan 60 och 80 (Bilaga 4). Inga sprickmineral har observerats vid bergytan.

**Figur 3-1.** Konturerad stereografisk projek-tion (Schmidt nät) som visar polerna till sprickplanen (30 uppmätta sprickriktningar).

**Figur 3-2.** Bidirektionellt sprickrosdiagram som visar sprickriktningarna (lutningarna ej presenterade). 30 uppmätta sprickriktningar.
