Tanums Kommun Hamburgsunds Centrum

Teknisk PM Detaljplan

Datum: 2012-04-04

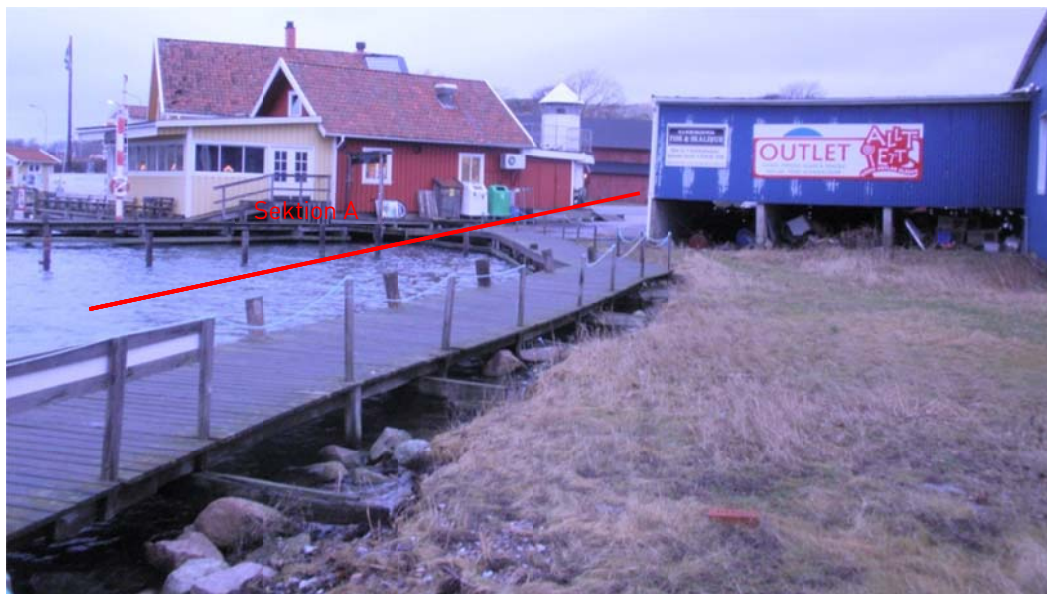
Strandlinjen från färjeläget i norr till reningsverket i söder är strandskodd med grus, sten och block av varierande storlek, se foto 1, 2 och 3. Strandskoningen/erosionsskyddet har tre syften skydda mot vågerosion och propellerstrålföde samt fungera som mothåll för bakomliggande jord.

Befintligt erosionsskydd är av varierande utförande och kvalité, lokalt saknas delar av skyddet och det bakomliggande mer erosionsbenägna jordlagren ligger blottat.

Foto 1. Sektion A - vid färjeläget

Kompletteringar och underhållsarbete av erosionsskyddet rekommenderas därför att utföras.

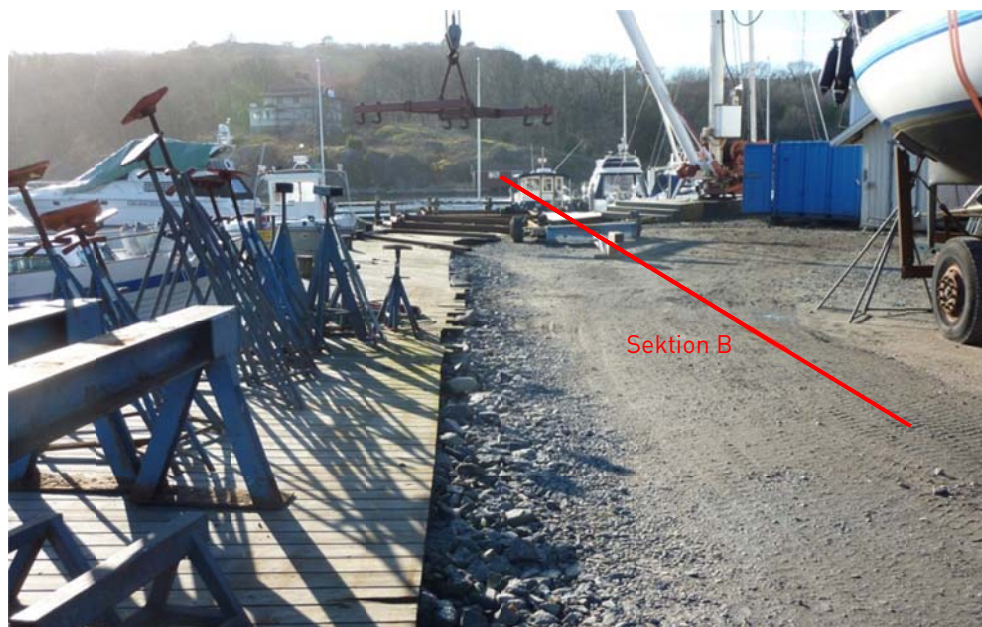
Foto 2. Sektion B - Motorcentrum

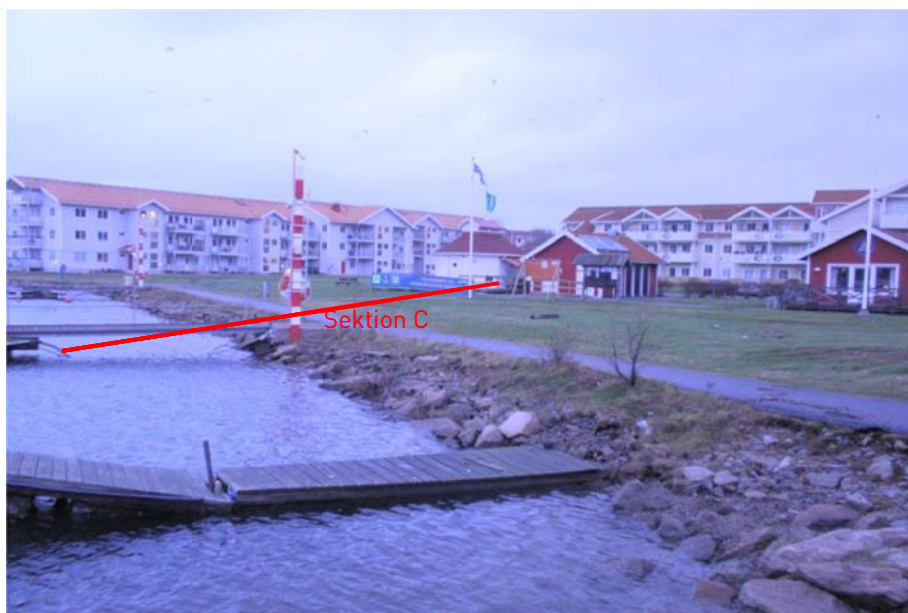
Foto 3. Sektion C - småbåtshamn

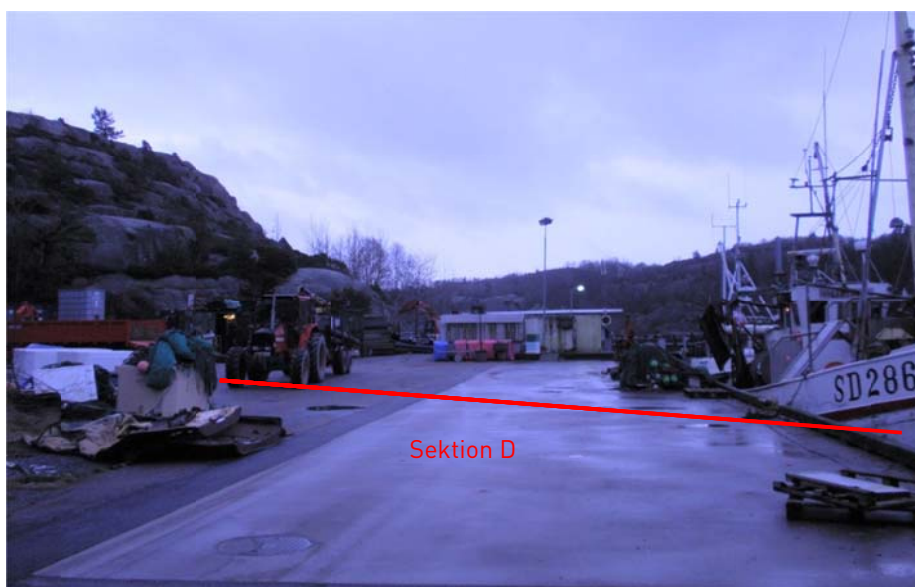
Vid sektion D, foto 4 och bild 5 område A, har berget plansprängts samt att ett pålat betongdäck har anlagts för att frigöra plana ytor för fiskeverksamheten. Betongdäcket är med största sannolikhet i bakkant grundlagt på det utsprängda berget och i söder ute i vattnet på pålar till berg, se jämförande foton från före och efter betongdäcket anlagts i foto 5. Nivåskillnaden mellan kajen och havsbotten är ca 4-5 m. Berget går brant i dagen bakom den plansprängda ytan.

Foto 4. Sektion D - Betongdäck vid fiskeverksamhet

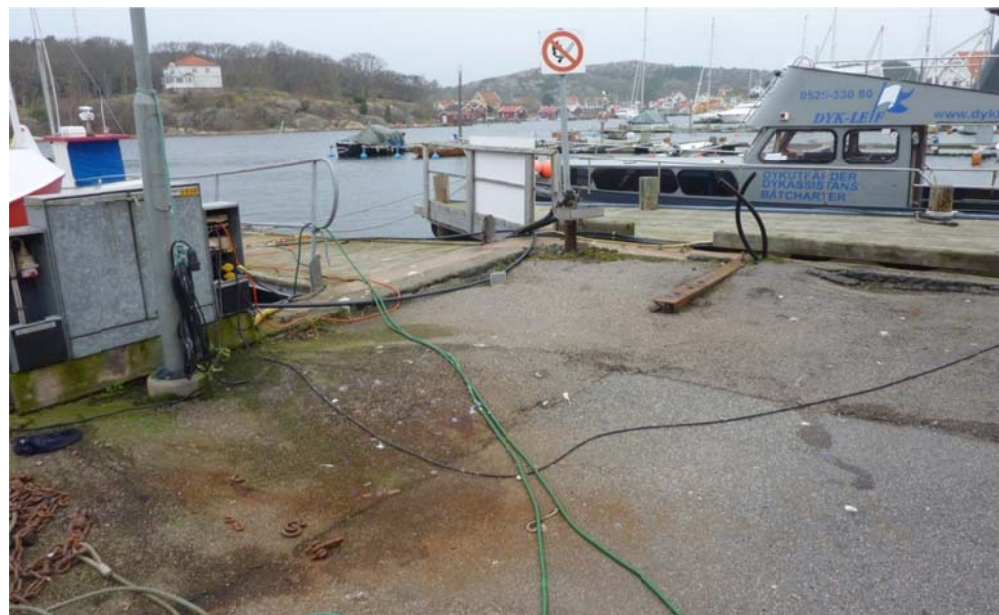
Ojämna sättningar har med tiden utbildats inom området och syns tydligast utmed kajkonstruktionen, se foto 6. Vad sättningarna beror på har inte närmare utretts men kan bero på sättningar i fyllningen, att tunga fyllnadsmassor belastar underliggande sättningsbenägen jord eller att sponten lokalt kan vara sönderrostad och jord rinner ut (underminering). En kompletterande dykinspektion av befintlig konstruktion rekommenderas att utföras.

Foto 6. Ojämna marksättningar vid kajen

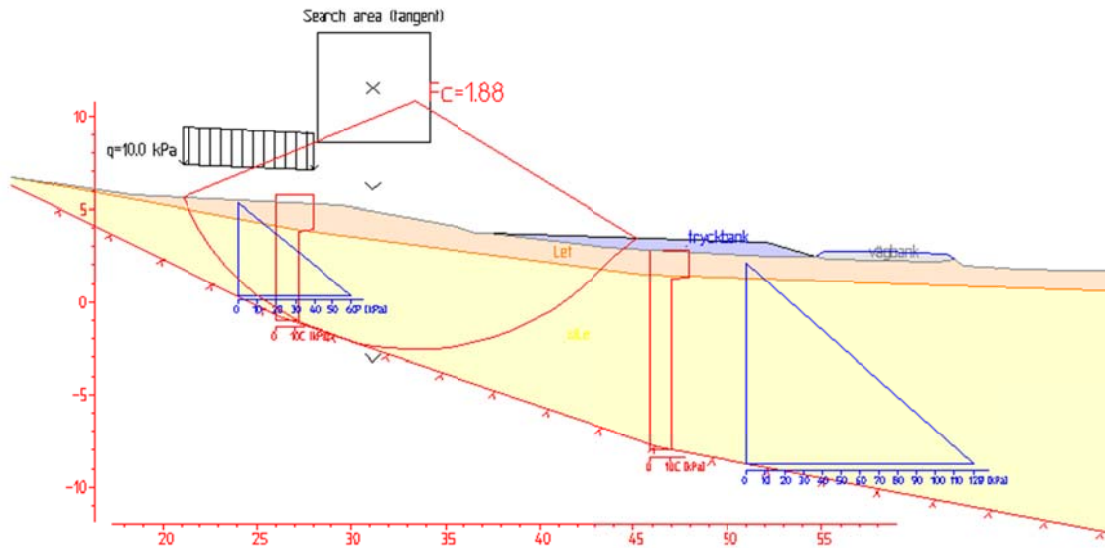
Belastningsrestriktion Sektion E

I sektion E uppfylls inte skredkommissionens rekommendation på tillfredställande stabiliteten för befintliga förhållanden. För att vid byggnation uppnå tillfredställande släntstabilitet i sektionen behöver slänten förstärkas. Detta kan förslagsvis utföras genom avschaktning av släntkrön i kombination med en tryckbank i släntfot, se bild nedan. Avschaktade massor kan troligen användas till tryckbanken i släntfot. Viktigt att avschaktningen i bakkant utförs ända till berget eller beräknas noggrant så inte en jordkil lämnas kvar som riskerar att skreda mot eventuellt kommande byggnader, alternativt kan en stödmur anläggas. Ritningen kan ses i sin helhet i bilaga 5.3.

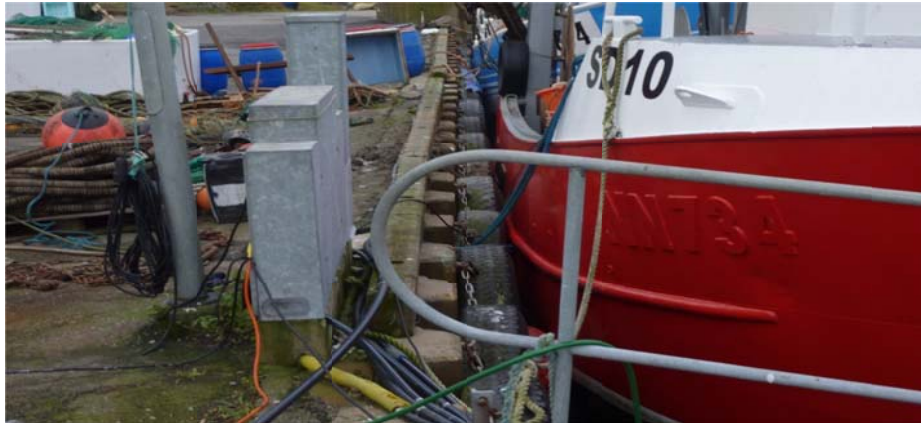
Befintlig kajkonstruktion inom delområde L utgörs av stålspons som är betongfylld, utmed delar av sponten har en krönbalk av betong monterats, se foto 10. Kajkonstruktionen tillstånd/skick är inte verifierat. Marken innanför sponten uppvisar relativt stora differenssättningar. Uppkomna sättningar kan bero på sättningar i befintlig fyllning, sättningar i jorden under fyllningen alternativt utläckage/underminering av fyllning genom kajkonstruktionen, beroende på söderrostad spont. Kajkonstruktionens tillstånd måste verifieras bl. a. genom dykinspektion. Innan kajkonstruktionens tillstånd verifierats måste även stabiliteten anses undermålig och därmed är det olämpligt att påföra ytterligare laster från byggnader eller nya uppfyllningar.

Foto 10. Betongfylld spont med en krönbalk av betong, marken uppvisar sättningar
