Kulturhistorisk bebyggelseinventering
i Tanums Kommun - Del 5a

Havstenssund etapp 1

Cecilia Wingård
Bohusläns ByggnadsCultur

Våren 2009
rev nov 2009

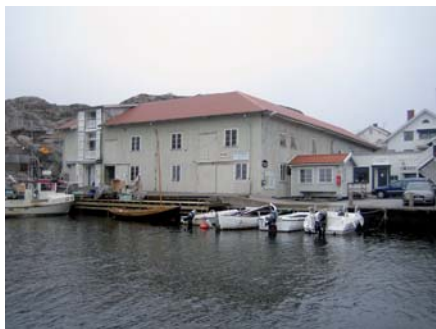
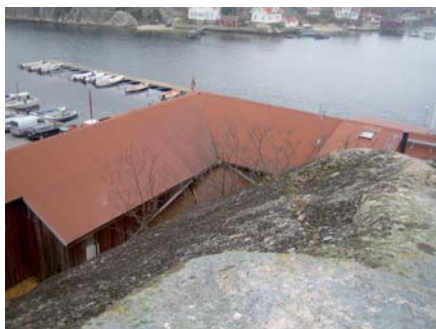
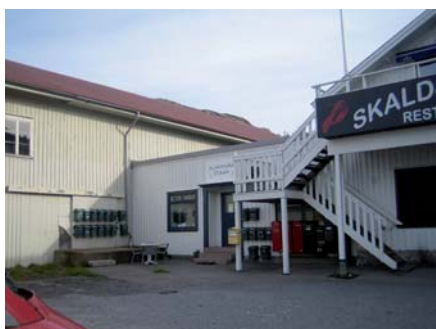
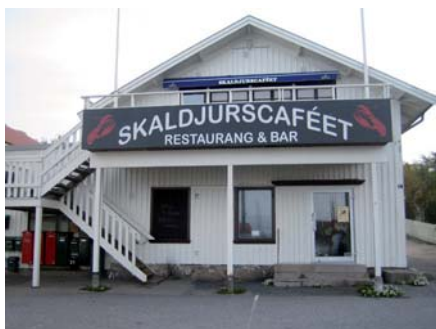
Fåraby 1:13, 1:208

Norra Magasinet, Sjövägen 45, 43

Motivering: Magasinsbyggnaden är mycket välbevarad till karaktär och utformning och har spelat en mycket viktig roll i samhällets historia. Magasinet är ett av flera äldre karaktärs-skapande byggnader i Havstenssund och har ett mycket stort miljömässigt värde för gatubilden i Havstenssund, samt för första intrycket från havet. De övriga byggnaderna har förändrats mycket under 1900-talet men har pga verksamheterna ett visst samhällshistoriskt värde.

Kulturhistorisk bedömning: Klass I (magasinet) Klass III (mellanbyggnaden och fd affären)

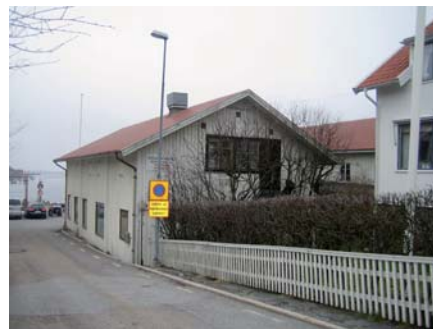
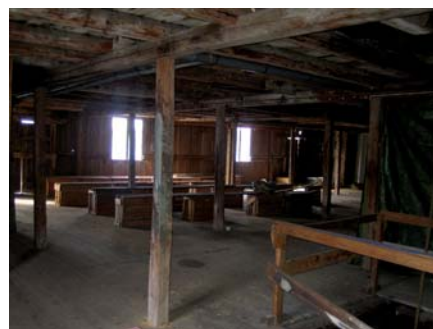
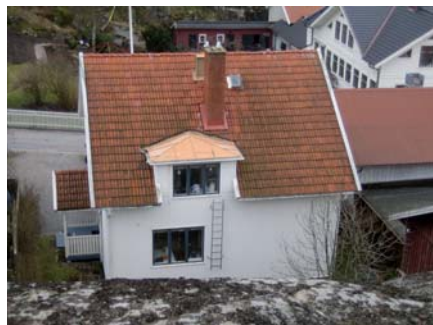
Fåraby 1:204

Beskrivning: Byggnad i 1½plan på dubbel bredd. På taket ligger tvåkupigt tegel. Fasaden är klädd med vit plåt. Fönstren är kopplade, sidohängda, två- och trelufts-fönster utan spröjsar. Fönstren är blåmålade. På takfallet åt norr, mot berget finns ett

litet taklyft med valmat tak och mot söder, åt Sjövägen finns ett litet taklyft. Entrén ligger på husets östra sidan och har en liten förstukvist.

Värde att bevara: Den rena 1930-40talsstilen.

Motivering: Ett relativt välbevarat 1930-talshus.

Kulturhistorisk bedömning: Klass III

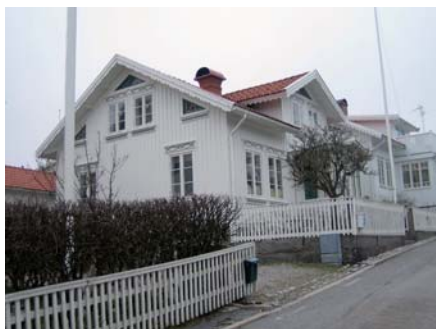
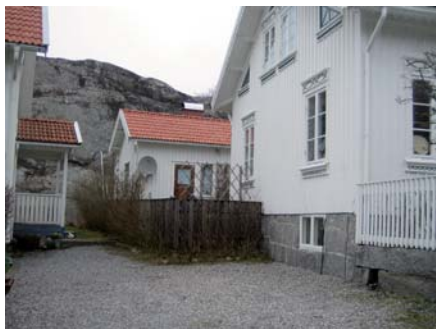
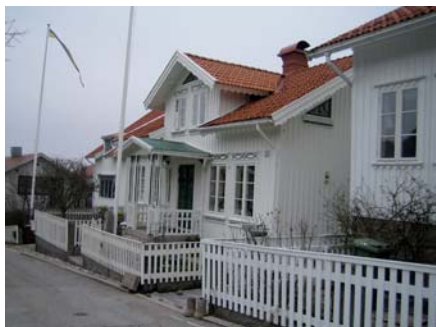
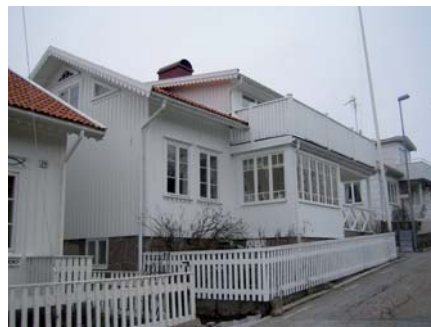
Fåraby 1:78

Byggår: Flyttat till nuv plats 1889. Årtalet 1761 (alt 1767) har hittats i en inristning på vinden. Kan vara husets byggnadsår, men då på husets tidigare plats. Sommarhuset/gäststugan är byggd 1889.

Historia: Huset låg tidigare på andra sidan Sjövägen, numera trädgården till Fåraby 1:203, Sjövägen 62. Huset var ursprungligen ett sk kronolotshus. Finrummet åt gatan inrymde t om 1975 posten som drevs av nuvarande ägarens moster. Andra våningen hyrdes under en period ut till sommargäster. Huset renoverades 1999. Tidigare hade huset två entréer på baksidan, åt norr. Dels via en tillbyggd förstu in i köket, dels via en entré i husets nordöstra hörn (den entrén finns kvar idag). Sommarhuset innehöll tidigare vedbod, tvättstuga och redskapsbod. Det renoverades och byggdes om ca 1960.

Beskrivning: Tvåkammarstuga i 1½ plan med timmerstomme. Grunden består av kvaderhuggen granit. Fasaden är klädd med vit locklistpanel. På taket ligger tvåkupigt tegel. Vindskivorna är vita och figursågade. Fönstren är sidohängda tvåluftsfönster med spröjs och de är parställda åt Sjövägen. Byggnaden har även triangulära vindsvalefönster ochnockfönster och dessa är grönmålade, övriga fönster är vita. Fönsteromfattningarna är rikt dekorerade med grönmålad rundbågefris under nederskycket och en applikation med korsande bågar i överstycket. Förstukvisten åt söder, mot Sjövägen är även den rikt dekorerad med lövsågerier. Entrén mot Sjövägen består av en grönmålad pardörr. Huset har frontespiser både åt Sjövägen och åt trädgården. På baksidan, åt norr, finns en tillbyggd förstu som numera används som förråd. Entrén som används dagligen ligger i nordöstra hörnet på huset. På baksidan har fastigheten en innergård som inramas av ett sommarhus/gäststuga som ligger invid berget. Den har timmerstomme och granitgrund. Dess fasad är klädd med vit locklistpanel och på taket ligger tvåkupigt tegel. Fastigheten avgränsas mot gatan med ett vitmålat spjälstaket.

Värde att bevara: Husets volym och proportioner, fönsterutformningen samt fönstrens parställda placering åt Sjövägen, granitgrunden, snickerier, glasverandan samt dess fönster.

Motivering: Huset har fått några nya inslag under 1900-talet men är ändå relativt välbevarat vad gäller detaljer och karaktär. Det är ett av flera äldre karaktärsskapande byggnader i Havstensund och har ett stort miljömässigt värde för gatubilden

Kulturhistorisk bedömning: Klass II-III

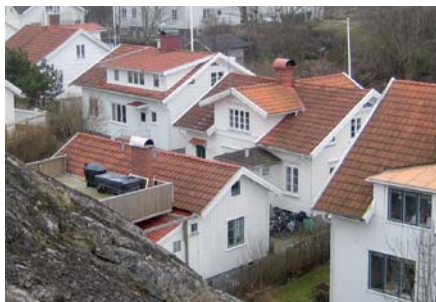
Värde att bevara: Husets volym och proportioner, gäststugan/sommarhuset, granitgrunden, fönsterutformningen, fönstrens parställda placering åt Sjövägen, förstukvisten, snickerier.

Motivering: Husets detaljer såväl som karaktär är välbevarad

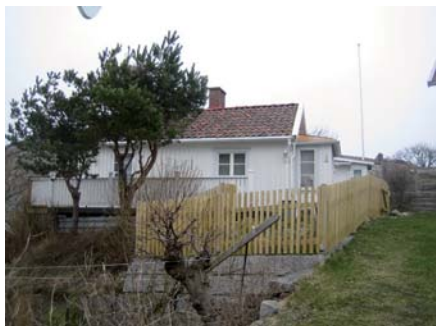
Fåraby 1:234

Motivering: Huset sägs vara ett av de äldsta i Havstensund och är relativt välbevarat till karaktären. Huset är ett av flera äldre karaktärsskapande byggnader i samhället och har ett stort miljömässigt värde.

Kulturhistorisk bedömning: Klass I-II

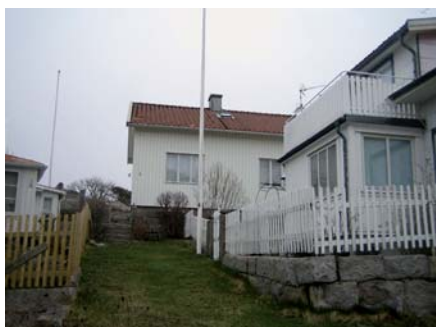
Fåraby 1:12

Motivering: Huset har förändrats en del under 1900-talet, men har ändå till viss del bibehållit sin ursprungskaraktär.

Kulturhistorisk bedömning: Klass III

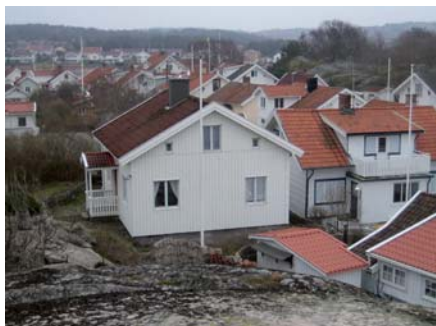
Fåraby 1:118

Motivering: Huset har förändrats en hel del under 1900-talet och har inte mycket kvar av sin ursprungliga 1800-talskaraktär kvar. Byggnaden präglas till stor del av den ombyggnad som gjordes under 1900-talets mitt då det var vanligt att man helrenoverade de äldre 1800-talshusen på motsvarande sätt.

Kulturhistorisk bedömning: -

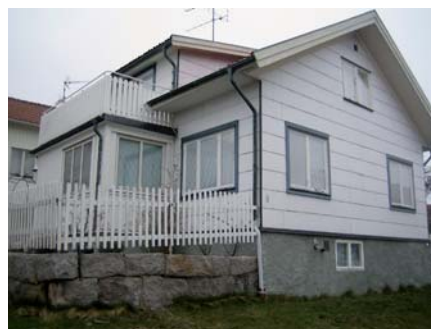
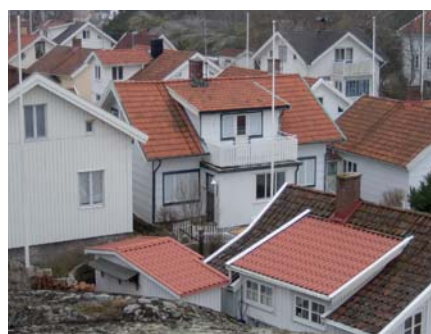
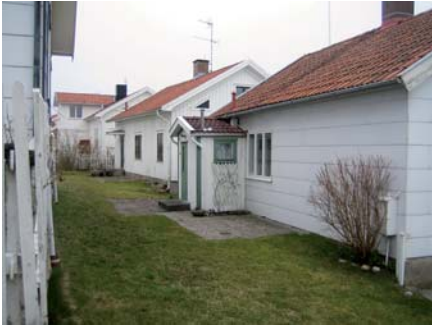
Fåraby 1:116

Beskrivning: Dubbelhus i 1½plan. Grunden är spritputsad. På taket ligger tvåkupigt tegel. Fasaden är klädd med eternit. Fönstren är vita, kopplade, två- och treluftsfönster. På baksidan, åt norr är en liten förstu tillbyggd, med betongpannor på sadeltaket och vit locklistpanel. Dörren och det ospröjsade fönstret är grönmålade. Åt Sjövägen, mot söder finns en förstukvist med

balkong ovanpå, samt en frontespis. Balkongen har vitt korrugerat plåträcke. Det finns även ett uthus på fastigheten. Fastigheten avgränsas mot gatan med ett vitmålat spjälstaket.

Värde att bevara: Husets volym och proportioner, den enkla förstun med köksingång på baksidan.

Kulturhistorisk bedömning: Klass III

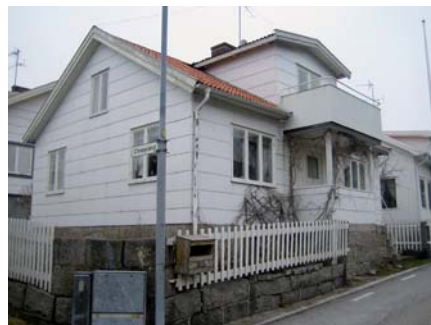
Historia: På flygfoto från 1930-talet kan man se att huset då hade en förstukvist med sadeltak, parställda spröjsade tvåluftsfönster samt locklistpanel. Balkongen och frontespisen har tillkommit efter 1957, enligt flygfoto från nämnda år.

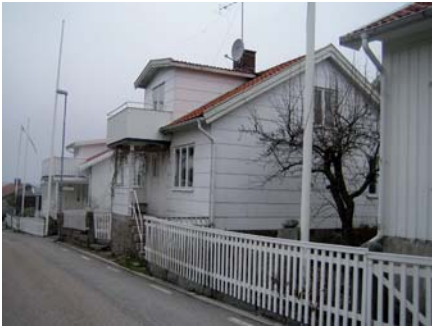
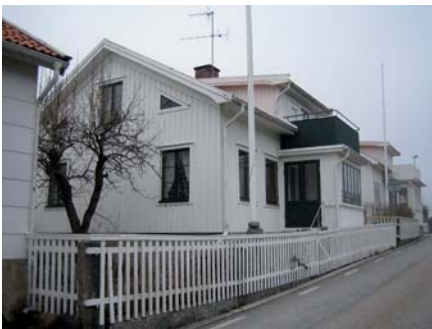
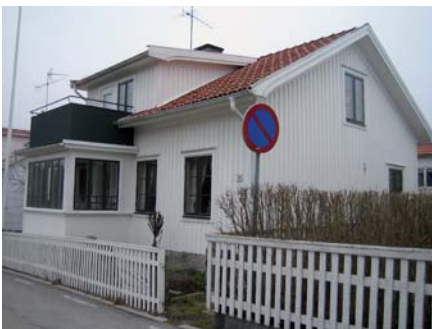
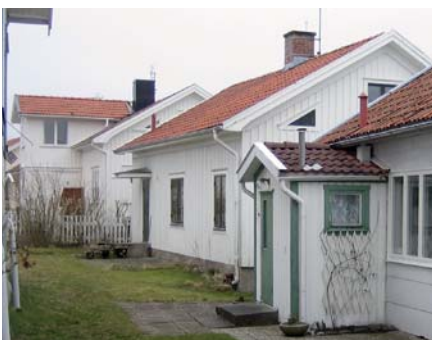
Fåraby 1:117

Värde att bevara: Husets volym och proportioner, fönsterutformning och fönstrens parställda placering mot gatan, uthuset/sommarhuset.

Motivering: Huset har förändrats något under 1900-talet, men har ändå till viss del bibehållit sin ursprungskaraktär. Huset är ett av flera äldre karaktärsskapande byggnader i Havstensund och har ett visst miljömässigt värde för gatubilden utmed Sjövägen.

Kulturhistorisk bedömning: Klass III

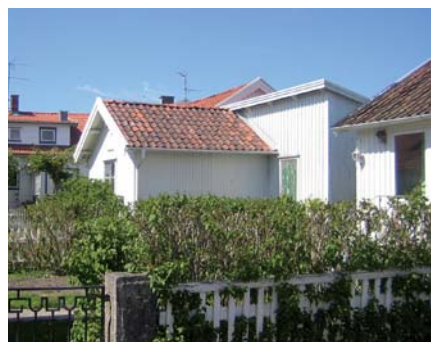
Fåraby 1:19

Kulturhistorisk bedömning: Klass III

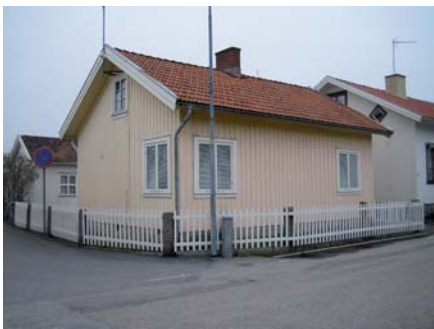
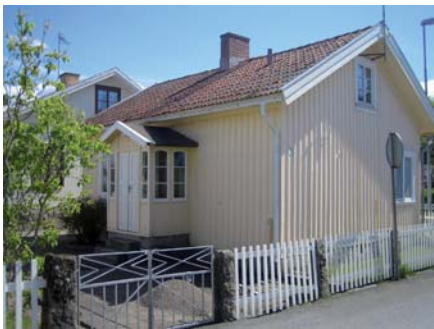
Fåraby 1:20

Historia: Huset byggdes av fiskaren "Petter" Johansson och hans hustru. Uppgiften om byggåret 1890 kommer från en märkning på vinden. Uthuset var tidigare ett brygghus. Nuvarande fastighetsägare är barnbarnsbarn till "Petter".

Beskrivning: Byggnad i 1½plan med timmerstomme. Grunden är spritputsad. På taket ligger tvåkupigt tegel. Fasaden är klädd med ljusgul locklistpanel med åslist. Fönstren är sidohängda, kopplade tvålufts-fönster utan spröjsar på bottenplan. På vindsvåningen sitter ett pivothängt fönster. Både fönster och foder är vita. På baksidan, mot norr har huset sin entré via en liten tillbyggd förstu med en pardörr. Fönstren på förstun är enkla bågar som är välvda upptill. På fastigheten finns också ett uthus/förråd/vedbod med låg stengrund, vit stående lockpanel och enkupigt tegel på taket. Fönstren är spröjsade. Huset har en murstock. Fastigheten är avgränsad mot Sjövägen och Tvärgatan med ett vitmålat spjälstaket.

Värde att bevara: Husets volym och proportioner, förstun med pardörr på baksidan, uthuset/sommarhuset.

Kulturhistorisk bedömning: Klass II-III

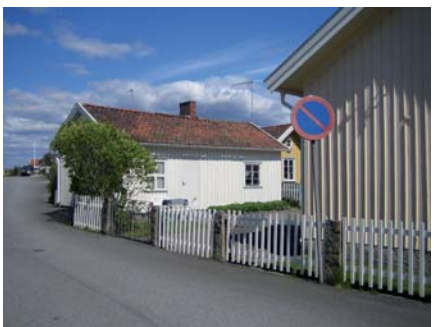
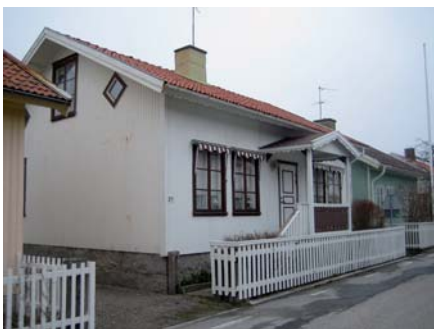
Fåraby 1:21

Kulturhistorisk bedömning: Klass II

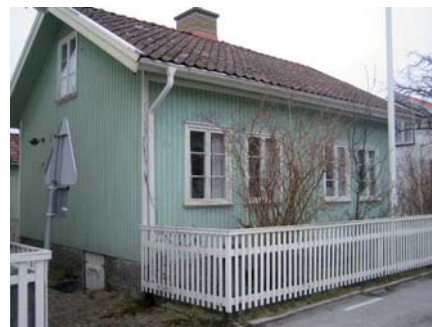
Fåraby 1:83

Kulturhistorisk bedömning: Klass II

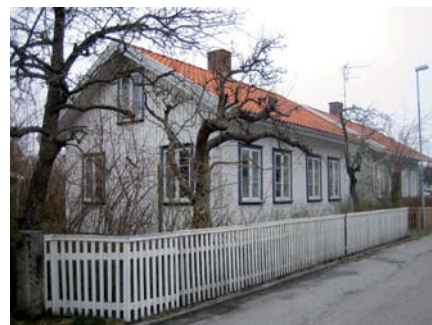
Beskrivning: Dubbelhus i 1½plan. Grunden består av tuktad
granit. På taket ligger enkupigt tegel. Vindskivorna är profile-
rade. Fasaden är klädd med vit locklistpanel med enkel locklist.
Fönstren är sidohängda, kopplade tvåluftsfönster med spröjsar.
Fönstren är vita och fodren är blå. Fodren har en enkel profil.
Åt Sjövägen, mot söder är fönstren parställda. Entrén finns
på baksidan, åt norr.

Värde att bevara: Husets volym och proportioner, fönster-
utformningen och deras parställda placering mot Sjövägen,

granitgrunden.

Motivering: Huset är ett av flera äldre karaktärsskapande byggnader i Havstenssund och har ett stort miljömässigt värde för gatubilden utmed Sjövägen.

Kulturhistorisk bedömning: Klass II

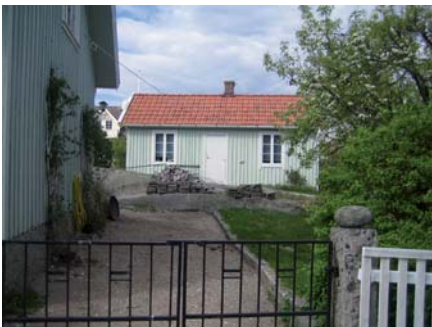
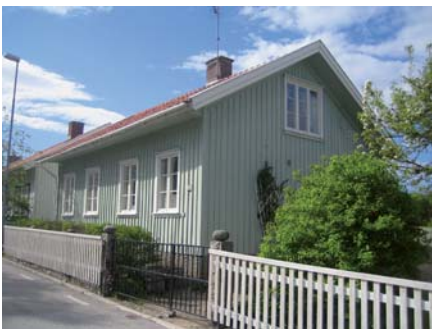
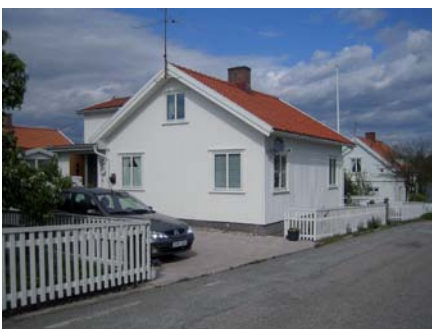
Fåraby 1:72

Beskrivning: Byggnad på dubbel bredd i 1½plan. Grunden består av kvaderhuggen granit. På taket ligger enkupigt tegel. Fasaden är klädd med vit stående spontad panel. Fönstren är pivothängda med ”mittpost”. På baksidan, åt norr är huset tillbyggt med ett framskjutet mittparti och i hörnet mellan tillbyggnaden och huset är en entré/förstu byggd. Fastigheten är avgränsad mot Sjövägen med ett vitmålat spjälstaket. Fastighetens

Värde att bevara: Husets volym och proportioner.

Kulturhistorisk bedömning: Klass III

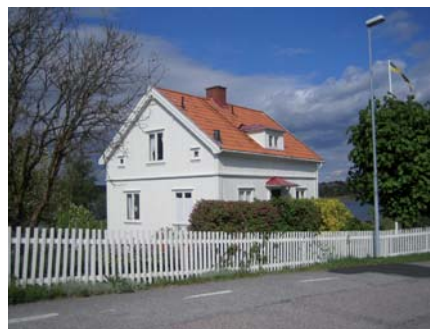
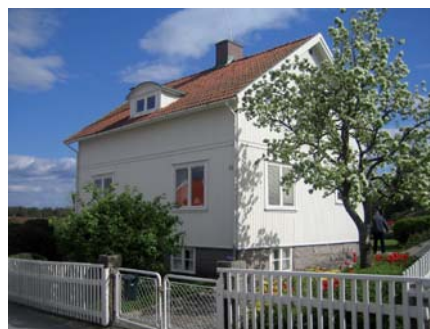
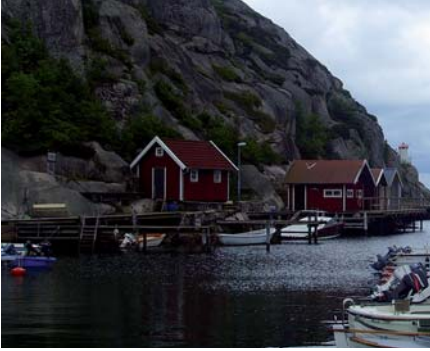
Fåraby 1:41

Beskrivning: Bostadshus på dubbel bredd i 1½plan med lig-gande spontad 3” plank i stommen. Grunden består av kvaderhuggen granit. På taket ligger tvåkupigt tegel. Fasaden är klädd med vit stående spontad panel. Fönstren är kopplade, sidohängda tvåluftsfönster utan spröjsar. Såväl fönster som foder är vita. I källarplan sitter kvadratiska tvåluftsfönster med spröjsar. På takfallet åt Sjövägen, mot norr finns en takkupa med välvt plåtklätt tak. På baksidan, mot söder finns ett taklyft och där är huset tillbyggt med en förstu med en balkong ovanpå. På fastig-

heten finns också en byggnad i 1½plan med garage i nedre plan och sommarlägenhet i vindsplan. Byggnaden har regelstomme, grund av betongblock och vit locklistpanel. Mot öster finns en större frontespis. En sjöbod ägs också av fastighetsägaren. Den ligger söder om södra magasinet och har regelstomme och står på stenplintar. Fastigheten avgränsas mot Sjövägen med ett vitmålat spjälstaket. Fastighetens ägare är åretruntboende.

Värde att bevara: Bostadshusets rena 1930-talsstil med bl a ospröjsade tvåluftsfönster.

Kulturhistorisk bedömning: Klass III

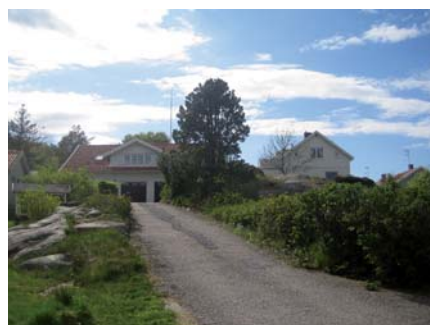
Historia: Bostadshuset byggdes till 1963. Garaget/sommarlägenheten är byggdes om 1992 och sjöboden byggdes om 1976.

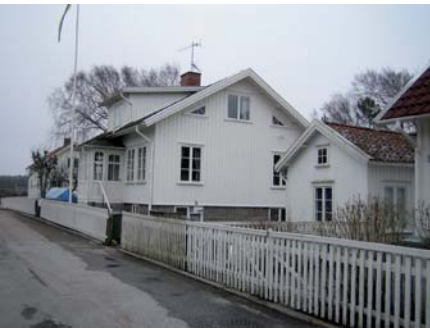
Fåraby 1:7

Kulturhistorisk bedömning: Klass II

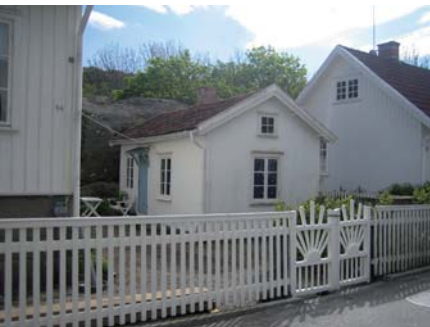
Fåraby 1:142

Kulturhistorisk bedömning: -

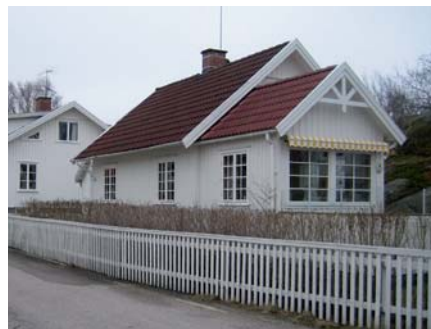
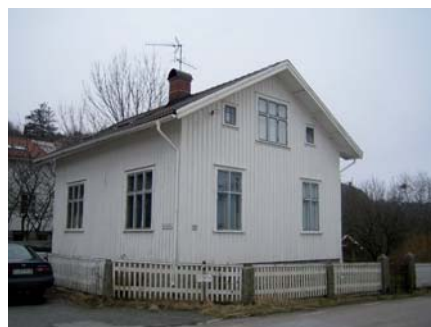
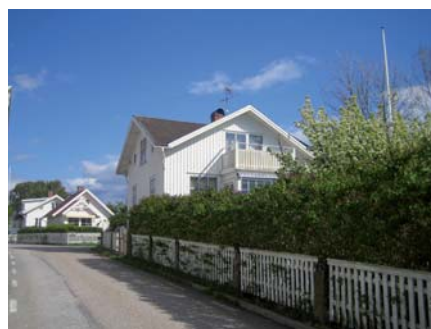
Fåraby 1:10

Motivering: Huset är mycket välbevarat såväl till karaktär och detaljer och är ett av flera äldre karaktärsskapande byggnader i

Havstensund och har ett stort miljömässigt värde för gatubilden utmed Sjövägen.

Kulturhistorisk bedömning: Klass I-II

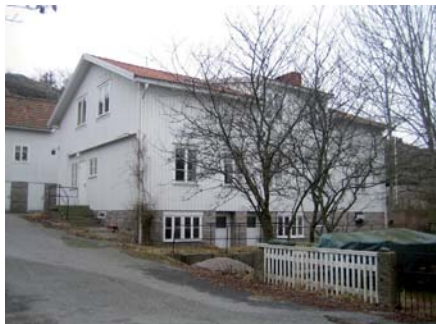
Fåraby 1:145

Kulturhistorisk bedömning: Klass II-III

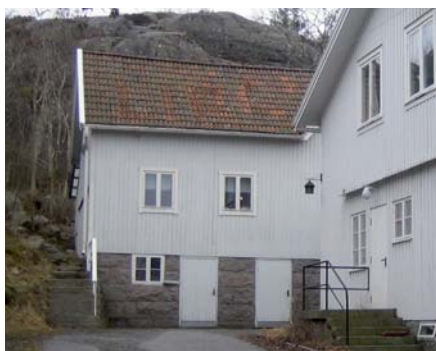
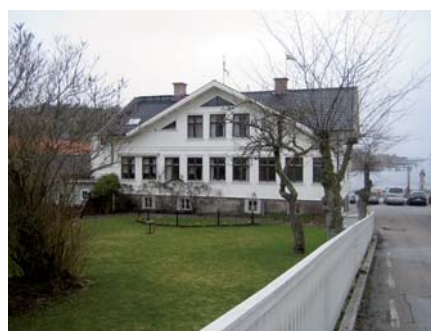
Fåraby 1:224

Värde att bevara: Husets volym och proportioner, fönsterut-

formning och placering, glasverandan, snickerier.

Motivering: Huset är mycket välbevarad till karaktär och utformning och har spelat en mycket viktig roll i samhällets historia. Huset är ett av flera äldre karaktärsskapande byggnader i Havstensund och har ett stort miljömässigt värde för gatubilden i Havstensund och för första intrycket från havet.

Kulturhistorisk bedömning: Klass I

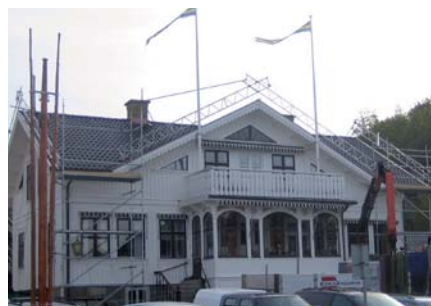
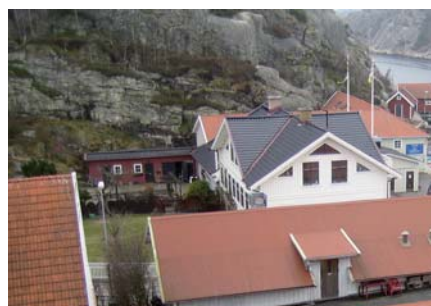
Beskrivning: Mycket stor och pampig byggnad i 1½plan. Grunden består av kvaderhuggen granit. På taket ligger svarta betongpannor. Vindskivorna är figursågade liksom takfoten. Fasaden är klädd med vit locklistpanel. Huset har en bred gördelgesims mellan våningarna. Fönstren är jämt placerade över fasaderna och är pivothängda med korsformad indelning. Fönstren är bruna medan fodren är vita. Fodren har en rundbågefris under nederstycket. I övrigt är fodren enkelt utformade. På båda takfallen finns det stora frontespiser som har triangulära sidofönster samtnockfönster. Likadana triangulära fönster finns på båda gavlarna. Åt väster, mot sjön finns det även en balkong som ligger ovanpå en glasveranda med tre stora välvda fönster med smalare bågar placerade emellan. Ovanför fönstren är två stjärnor målade. Över alla fönster på framsidan samt över två fönster på baksidan är markiser uppsatta. På husets södra gavel finns ett trapphus som dessutom är sammanbyggt med en lägre byggnad i en plan. Den har vit locklistpanel på fasaden och svarta betongpannor på taket. Fönstren är sidohängda tvåluftsfönster med spröjsar. Dessa fönster är vitmålade, medan fodren är ljusgrå. Denna tillbyggnad är i sin tur sammanbyggd med södra magasinet. Under berget på tomtens södra del ligger en låg rödmålad uthuslänga med svarta betongpannor, små, kvadratiska fönster och svartmålade portar. Trädgården är en av de största i samhället och sträcker sig mellan Sunneberget och Sjövägen ända upp till Fåraby 1:10, Sjövägen 58.

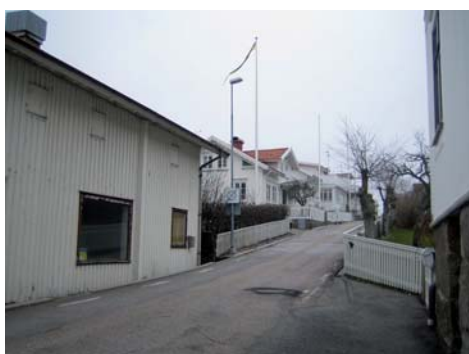
Sjövägen 2009. Th fd affären, tv skymtar köpmanshuset. Liknande fotopunkt som foto ovan.

Husen utmed Sjövägen har övervägande vita fasader och vita fönsterbågar och vita fönsterfoder med några undantag. Det finns exempelvis hus vars fönsterbågar är blå eller mörkt gröna (kromoxidgrönt). Två av husen utmed Sjövägen har avvikande fasadkulör, ljusgrön och ljus gul. Enligt äldre fotografier verkar det som färgsättningen har varit så även tidigare under 1900-talet, dvs övervägande vitt med några få undantag.

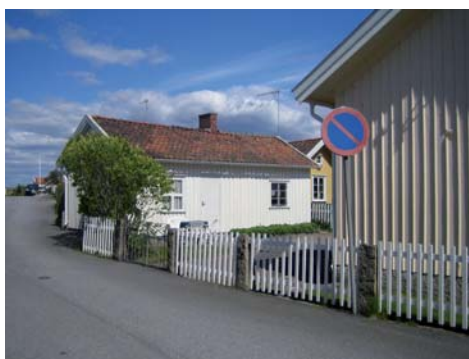
Exempel på tomternas utformning med bostadshus, trädgård och sommarhus/bryggghus (2009).

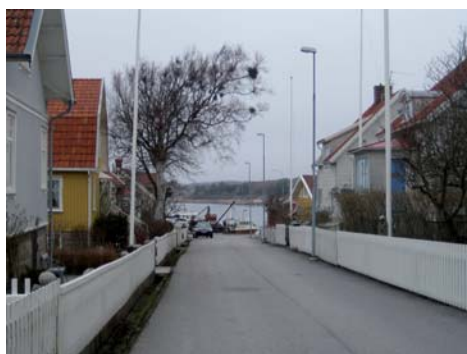
Norrsvägen åt väst, med rader av hus på var sida

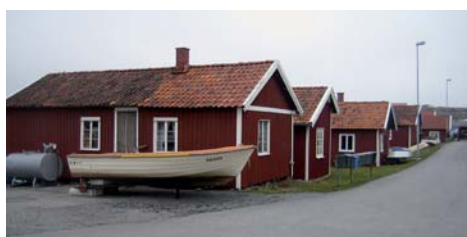
Norrsund 2009. Rad av rödmålade sjöbodor varav några med murstock.

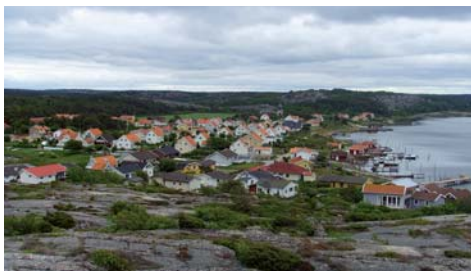
Södra Sjövägen 2009. Foto från Sunneberget åt söder.

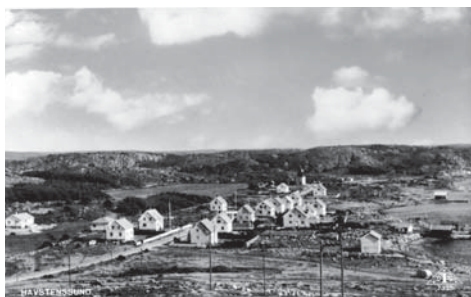
Vykort över Södra Sjövägen, trol 1940-tal.
Liknande fotopunkt som fotot från 2009 ovan.
Källa: I privat ägo
