# INVENTERING OCH FÖRSLAG TILL FÖR- BÄTTRINGAR AV BÄCK KÄMPERSVIK, 2013

Bäckinventering och analys – bäckflöde i Kämpersvik

Uppdrag: Inventering och förslag på förbättringar av bäck. Kämpersvik 2013.  
På uppdrag av: Exark Arkitekter/Hans Jönsson  
Besöksdatum: november 2013-10-31  
Genomförd av: Per Ingvarsson/Naturcentrum AB  
Texter: Per Ingvarsson & Niklas Franc  
Rapport: Per Ingvarsson & Niklas Franc/Naturcentrum AB.  
Fotografier: Per Ingvarsson/Naturcentrum AB.  
Omslagsfoto: Per Ingvarsson/Naturcentrum AB

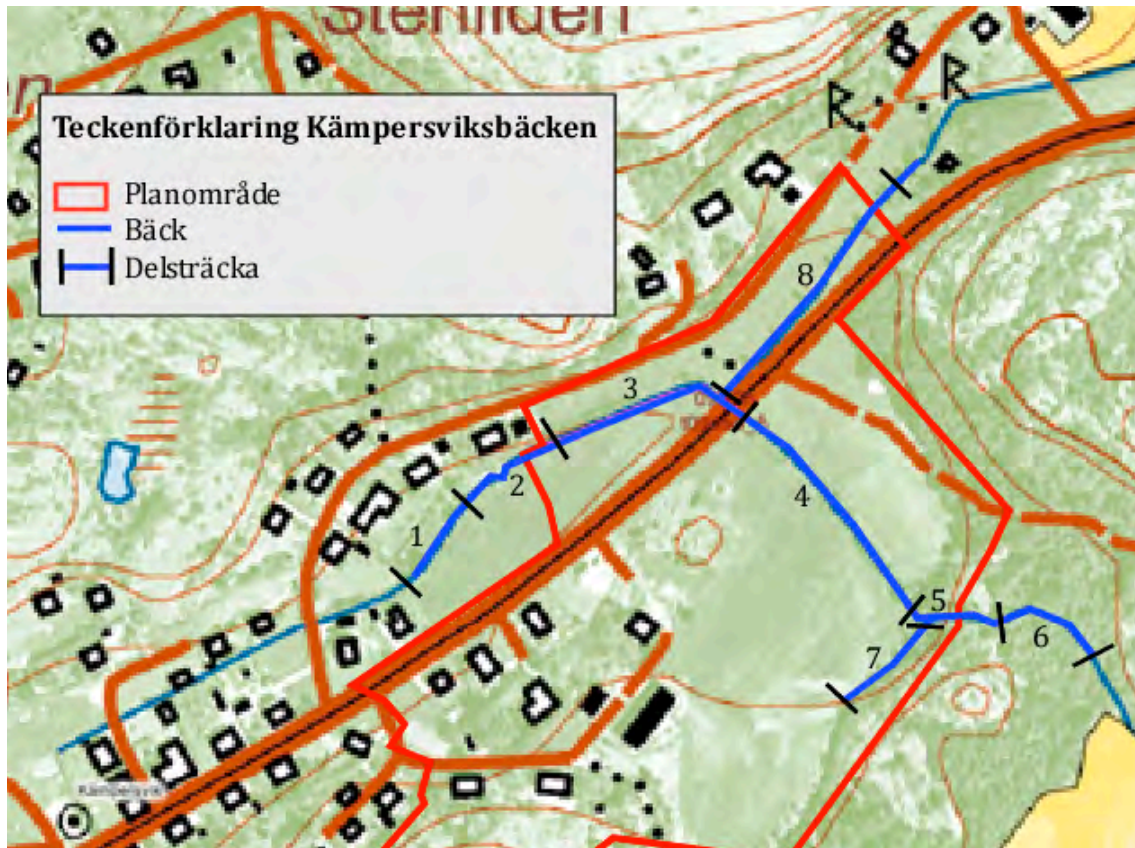
Figur 1. Kämpersviksbäcken med planområde och inventerade delsträckor

Kämpersviksbäcken är en liten ca 1,5 m bred bäck som rinner skiftande igenom skog, jordbruksmark och bebyggda områden innan den når havet vid Kämpersvik. Bäckens mynnar i havet cirka 300 m nedströms planområdet. Botten består av grus och sten på lergrund och glesa alridåer växer bitvis utmed åns sidor. Bäckens struktur och närhet till havet gör den viktig som lek- och uppväxtplats för havsöring och under inventeringen sågs lek av öring utmed alla inventerade sträckor. Bäckens två mindre biflödena är en viktig öringbäck. Förslag på förbättringar för öringen beskrivs och bör beaktas vid exploatering. Som naturvärdesobjekt bedöms bäcken ha påtagliga naturvärden – klass 3.

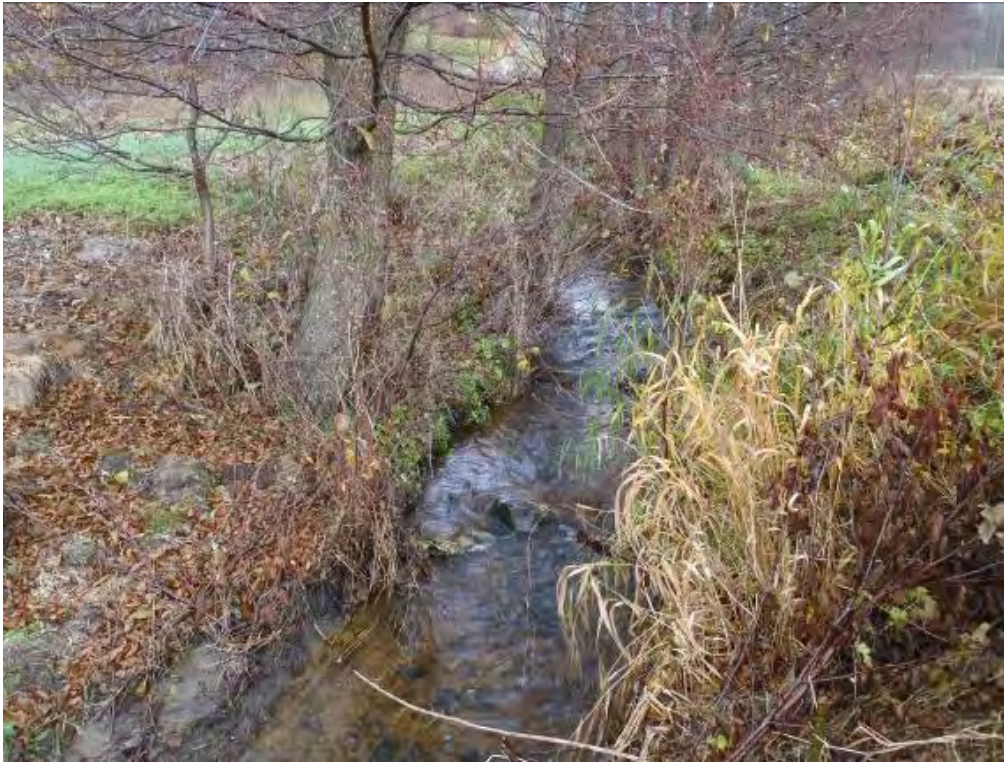
**Beskrivning:** Bäckens gränser mot åkermark på höger sida och åker i träda på vänster sida. På vänster sida löper också en alridå utmed stora delar av delsträckan. På höger sida finns något enstaka träd. Trädens rötter stabiliserar bäckens kant och skapar bra livsmiljöer för fisk. Botten består av grus, sten och block och skapar i det närmaste en optimal lekmiljö för laxfisk. Rikligt med öring observerades vid besöket. En munk finns på åkern och det utmynnande röret finns i åns högra sida. Munken avvattnar åkern vid översvämning. I bäckens nordöstra del mynnar en mindre öringförande bäck på vänstra sidan. Den mynnar från en vägtrumma (0,8 m Ø, 14 m långt).

Figur 2. Fin bäckstruktur med grus- och stenbotten och skuggande och stabiliserande alridå.

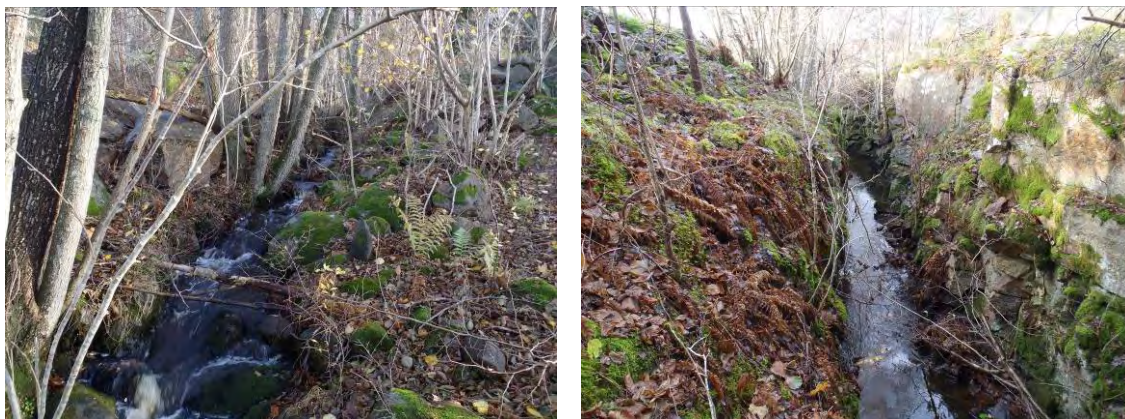
**Delsträcka: 5****Omgivande naturtyp:** yngre lövskog**Beskrivning:** Delsträckan löper genom yngre lövskog. Den övre delen av sträckan är stensatt. Området är brant och bäcken snabbt strömmande. Botten domineras av block med inslag av grus och sten. Goda uppväxtförhållanden, men ingen lek. Längst ner på sträckan (längst västerut), finns ett sidoflöde på höger sida (sträcka 7). I sidoflödet noterades öring.**Skyddsvärda arter:****Skyddsvärda strukturer:** lövträd som skuggar ån, grus- och stenbotten**Naturvärdesklass enligt NVI:** 3 – påtagligt naturvärde**Värde som uppväxtbiotop för öring:** 3 (0 är sämst och 3 är optimalt)**Längd:** 55 m**Substrat:** block 3, sten 2, grus 1**Medeldjup:** 0,2 m**Medelbredd:** 1,0-1,5 m**Koordinater (RT 90):** 6511814/1238437 – 6511802/1238489

Figur 3. Vänster bild visar den forsande nedre delen av delsträcka 5. Den högre bilden visar den övre, rätade och stensatta delen av samma delsträcka

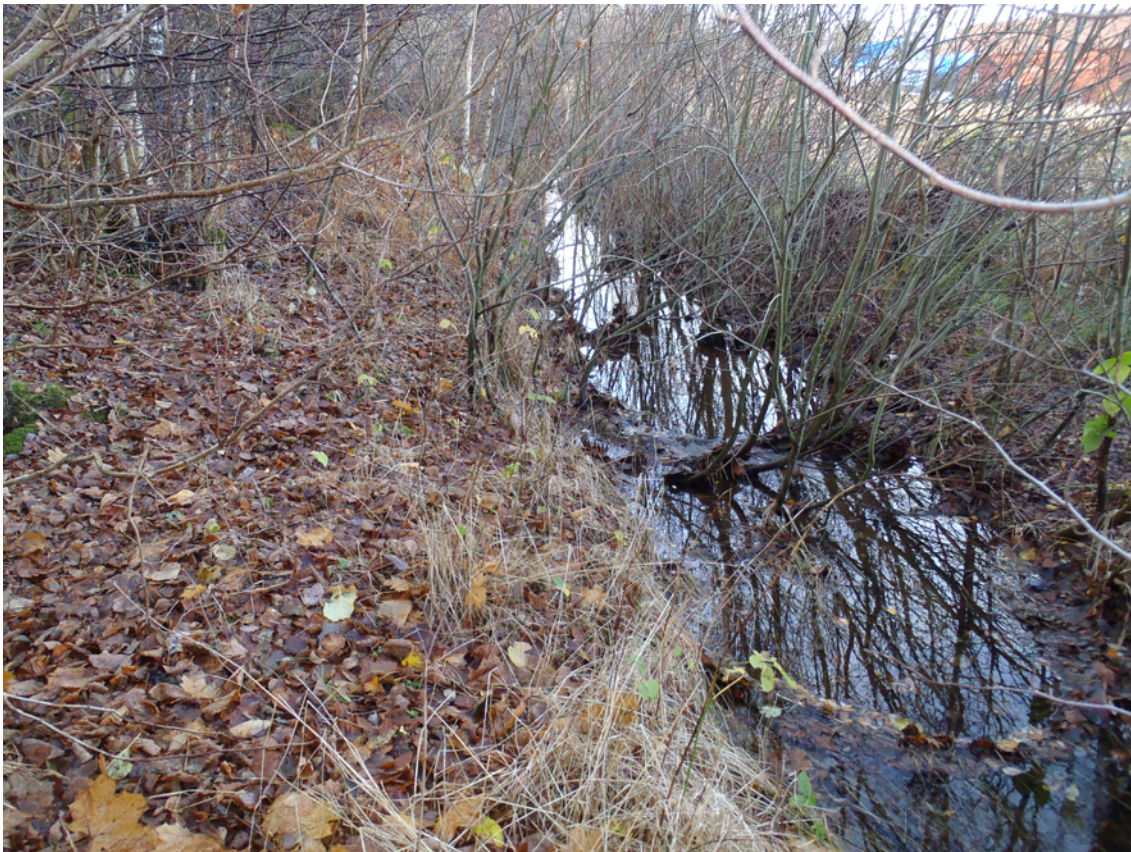
**Beskrivning:** Sidobäck från huvudfåran som ansluter söderifrån. Bäckens är grund och förmodligen känslig för uttorkning. Den fungerar främst som habitat för årsyngel som observerades på sträckan. Botten är rik på grus, sten och sand.

Figur 4. Sidoflödet som tränger sig fram genom den slyrika åkerkanten.

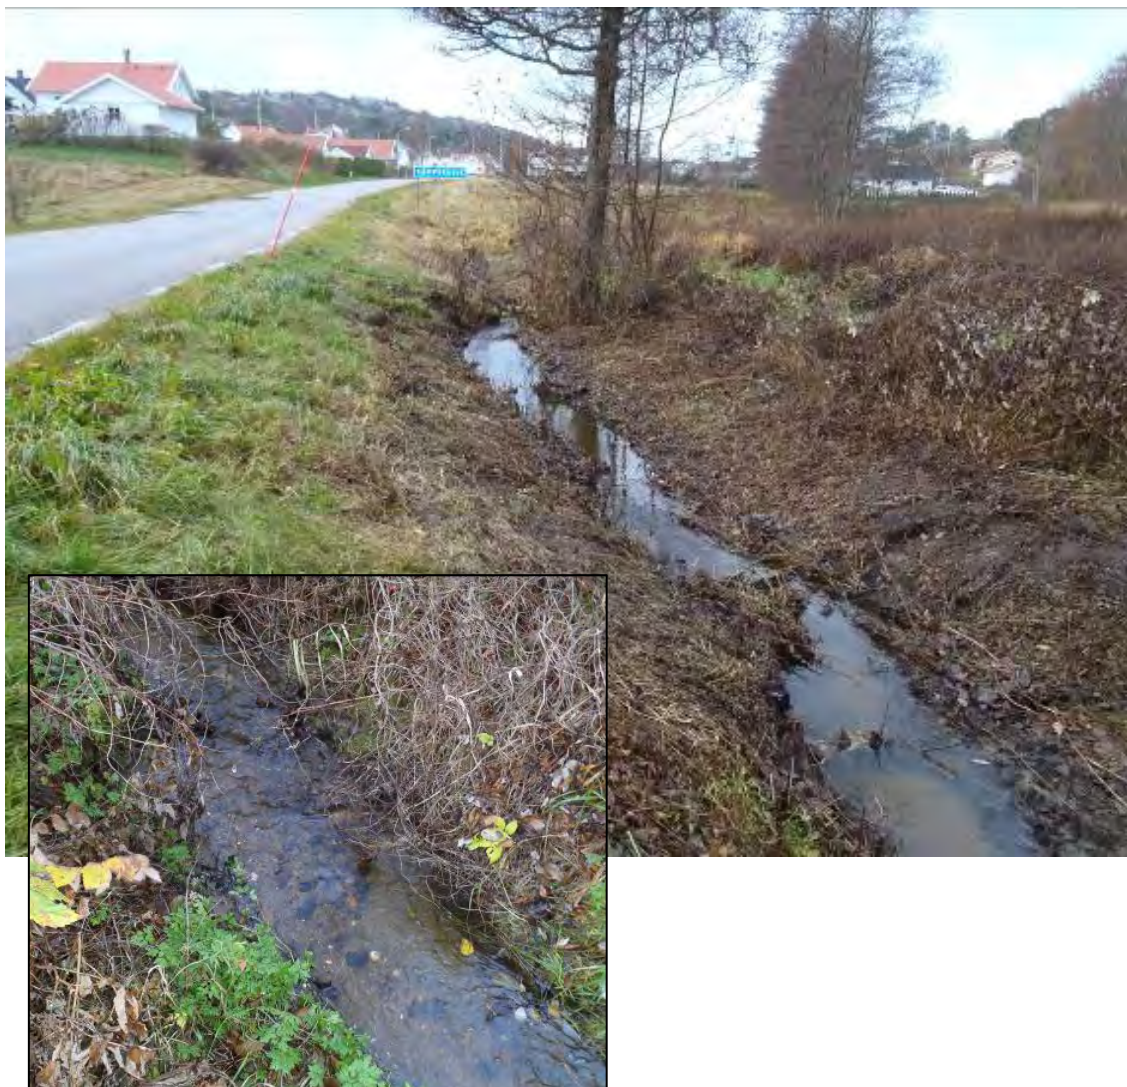
**Beskrivning:** Sidobäck från huvudfåran som ansluter norrifrån, strax norr om vägen. Bäckens botten är fin med grus och sten, uppströms blir inslaget av block högre. På högersidan står en trädrad med unga alar. Både vuxna djur och yngel observerades vid inventeringen. Reproduktionsbäck trots att den är liten.

Figur 5. Delsträcka 8 som är ett öringförande sidoflöde med fin grusbotten (nedre bilden) där lek förekommer.
