Tanums-Rörvik

1:212

PM GEOTEKNIK

Uppdrag Tanum Rörvik 1:212 DP

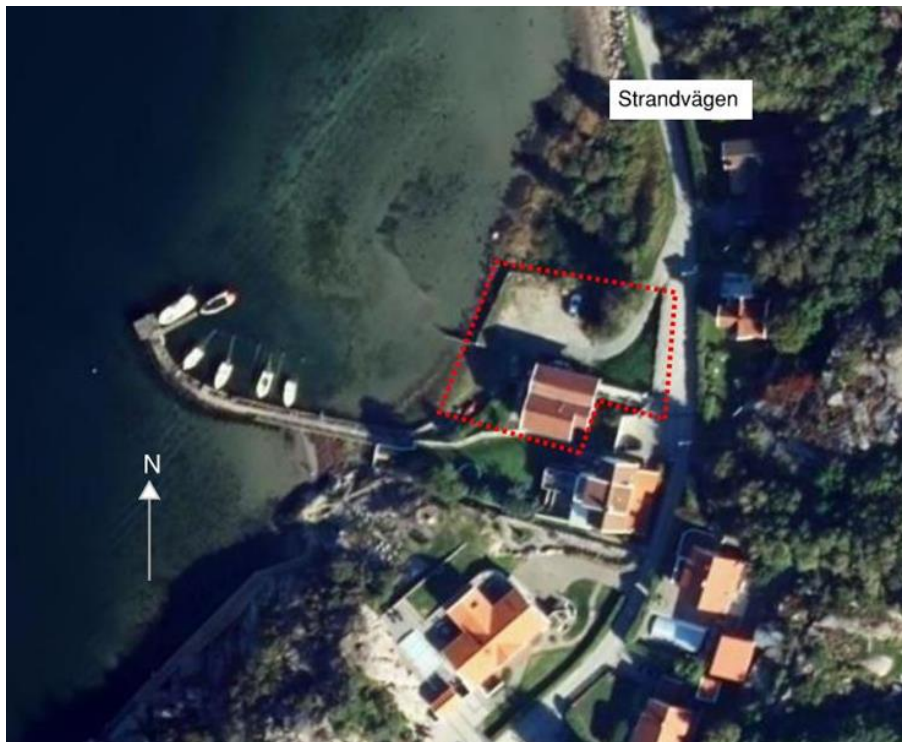
Figur 5-2 Översikt över undersökt område. Ungefärlig fastighetsgräns och läge på undersökt området är markerat med rött. (Omarbetad från kartor.eniro.se)

Det undersökta området är beläget drygt 1 km söder om centrala Grebbestad längs stranden av Grebbestadskilen, se **Error! Reference source not found.** Området avgränsas i öster av Strandvägen och i väster av strandlinjen, se Figur 5-2.

Inom det undersökta området finns en byggnad som har använts till handel och bostad, se Figur 5-2. I nuvarande planbestämmelse klassas den som H, handel. Detta avses i ny detaljplan ändras till HB, handel och bostad, för att bekräfta bostad inom hela fastigheten

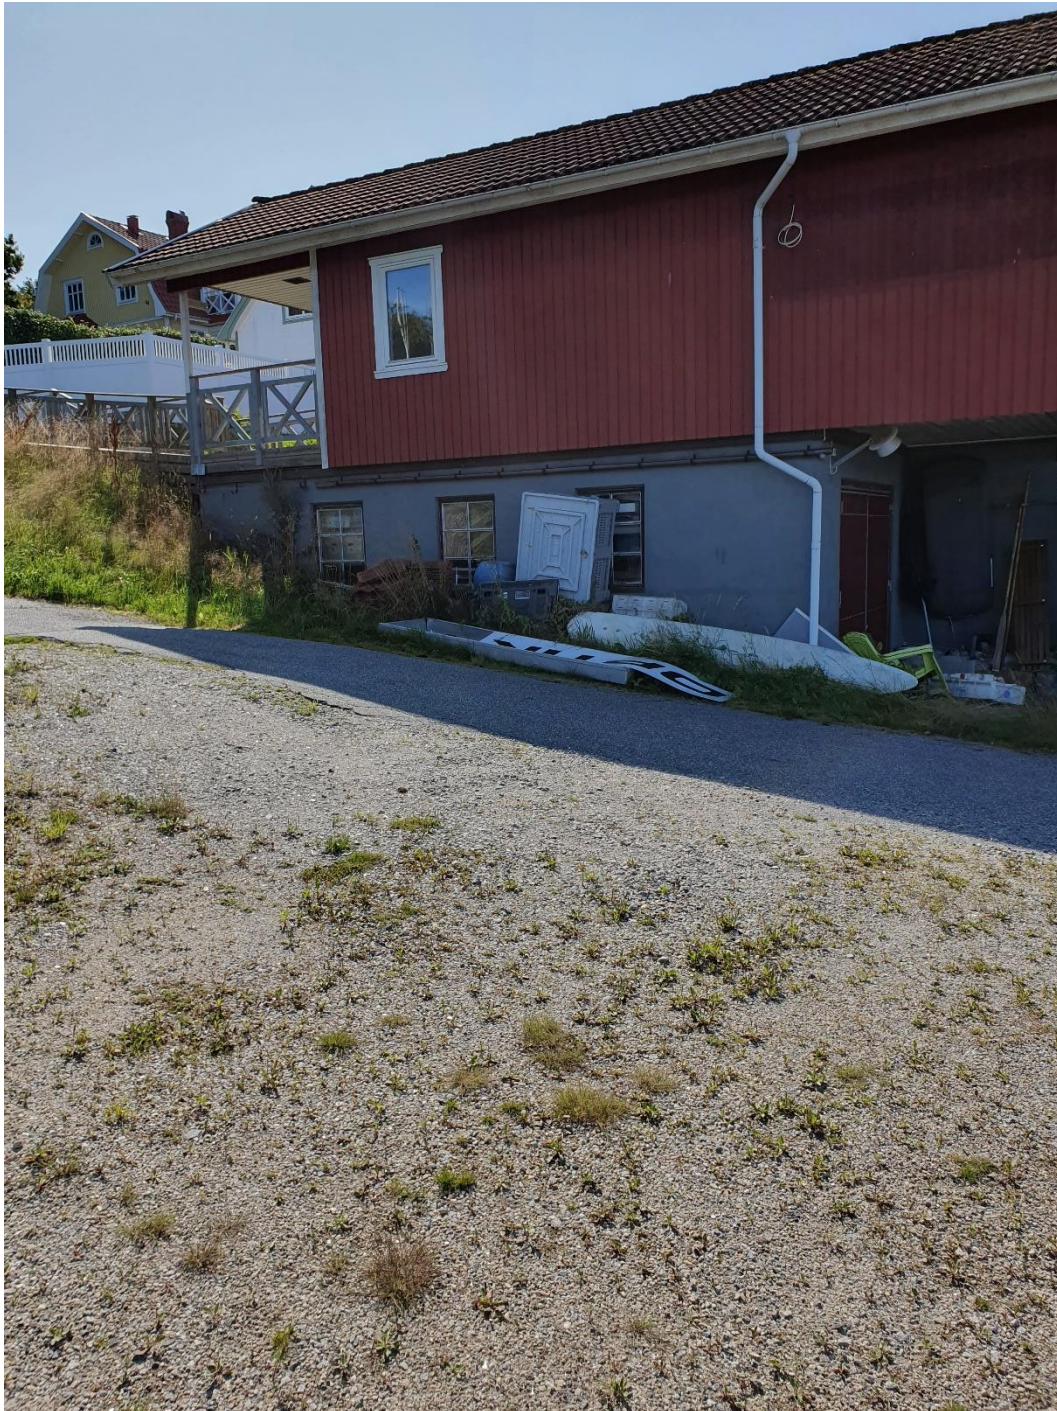
Figur 5-3. Till vänster i bilden (öst) syns slänten och mitt i bilden syns grusytan. Vy från norr.

Ytan på det undersökta området består av en asfalterad väg, en slänt ner från Strandvägen i öst, bevuxen med gräs och buskväxtlighet, se Figur 5-3. Den gräsbevuxna slänten övergår, i höjd med huset, till en gruslagd yta omgiven av växtlighet i form av gräs buskar och mindre träd. Längs tomtens västra kant övergår grusyten till en strand med partier delvis täckta av vass, se Figur 5-4

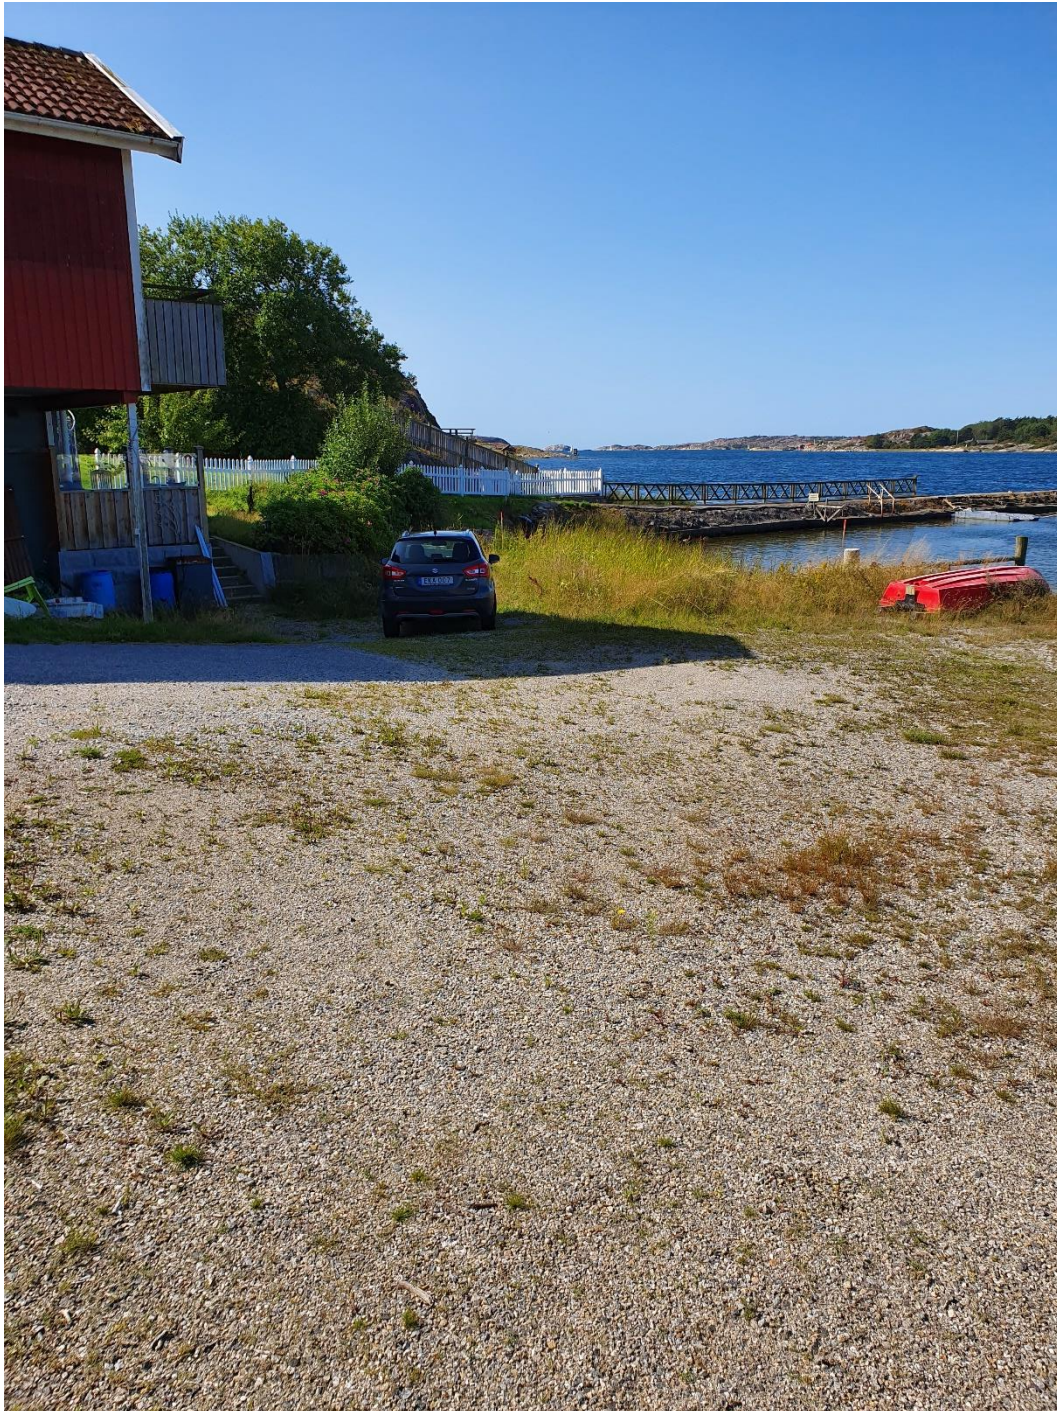
Figur 5-4. Till höger i bilden syns grusytans västra del som övergår till en strand. Vy från norr.

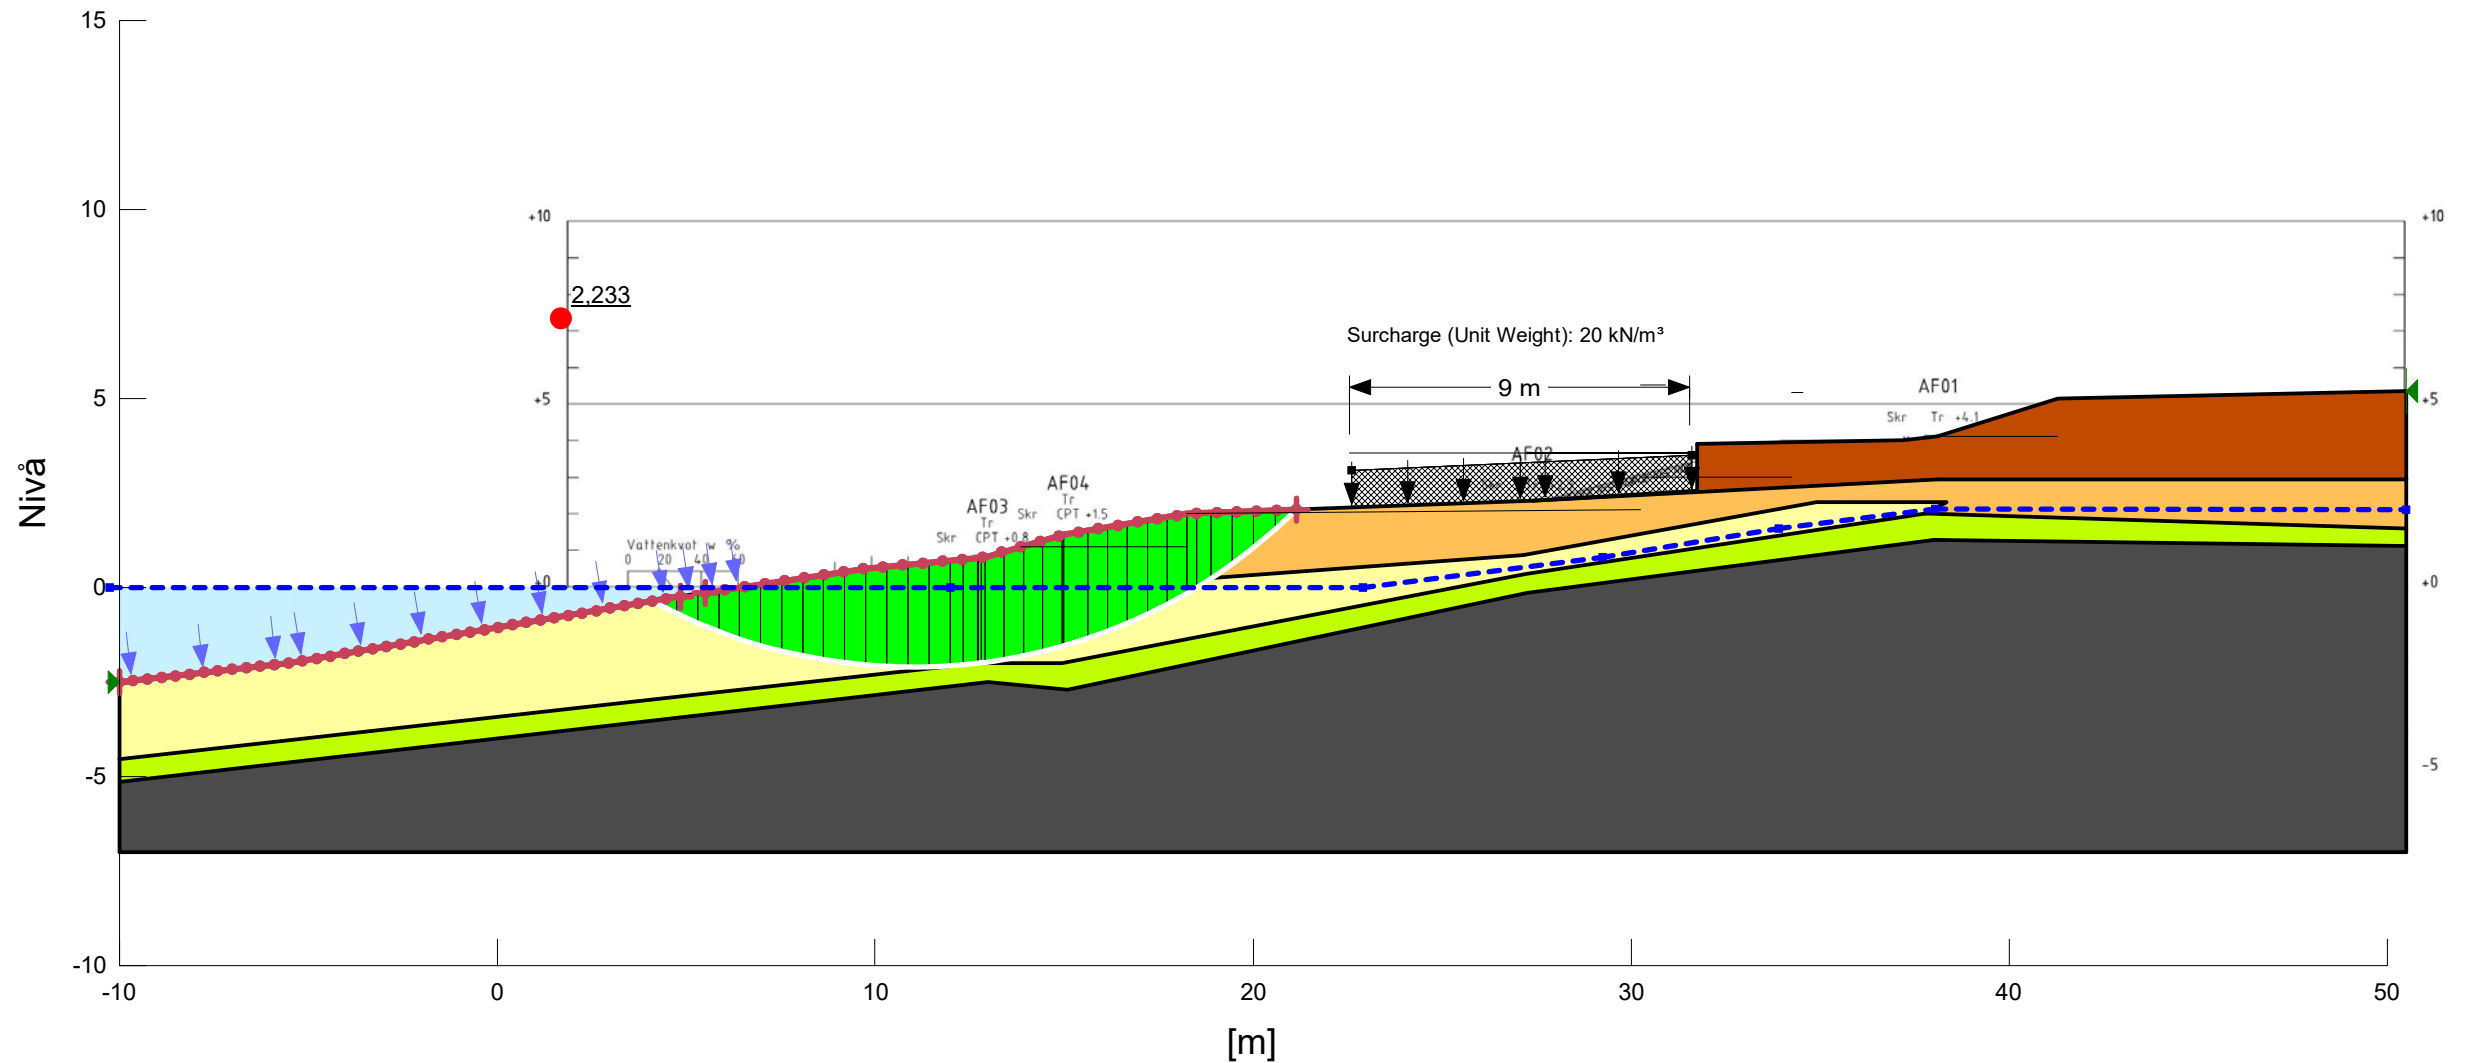
File Name: Tot säk sektion A (hus).gsz
 Date: 2019-11-13
 Name: SLOPE/W Analysis Sektion A (komb) (1)
 Kind: SLOPE/W
 Method: Morgenstern-Price
 PWP Conditions from: Piezometric Line
 Factor of Safety: 2,233
 Skala: A3 1:200

- Name: sandig siltig lera (komb)
 Model: Combined, S=f(depth)
 Unit Weight: 16 kN/m³
 Phi': 30 °
 C-Top of Layer: 1 kPa
 C-Rate of Change: 0,1 (kN/m²)/m
 Cu-Top of Layer: 10 kPa
 Cu-Rate of Change: 1 (kN/m²)/m
 C/Cu Ratio: 0,1

Sektion A undersöks med kombinerad analys för glidytor uppslag vid huset (permanent last) och för glidytor med uppslag nedanför huset. Detta i syfte att undersöka ev sämre stabilitetsförhållanden nedanför huset som skulle kunna resultera i bakåtgripande skred. Sektion B undersöks för variabel last (odränerad analys) från exempelvis parkering av fordon på planen intill huset samt utan last (kombinerad analys).

Beräkning	Beräknad säkerhetsfaktor	Krav	Bilaga
Kombinerad A (1)	$F_{komb} = 2,23$	$OK > 1,45$	A
Kombinerad A (2)	$F_{komb} = 1,93$	$OK > 1,45$	A
Odränerad B (1)	$F_c = 1,98$	$OK > 1,6$	B
Kombinerad B (2)	$F_{komb} = 2,5$	$OK > 1,45$	B

Resultatet från beräkningarna i sektion A visar att stabiliteten i läget för befintlig byggnad uppfyller ställda krav. Detta gäller både för glidytor som slår upp i höjd med byggnaden och glidytor med uppslag mellan byggnad och strandkant. Detta innebär att även om ev förekomst av kvicklera kan medföra bakåtgripande skred så bedöms risken liten för ett initierande skred.

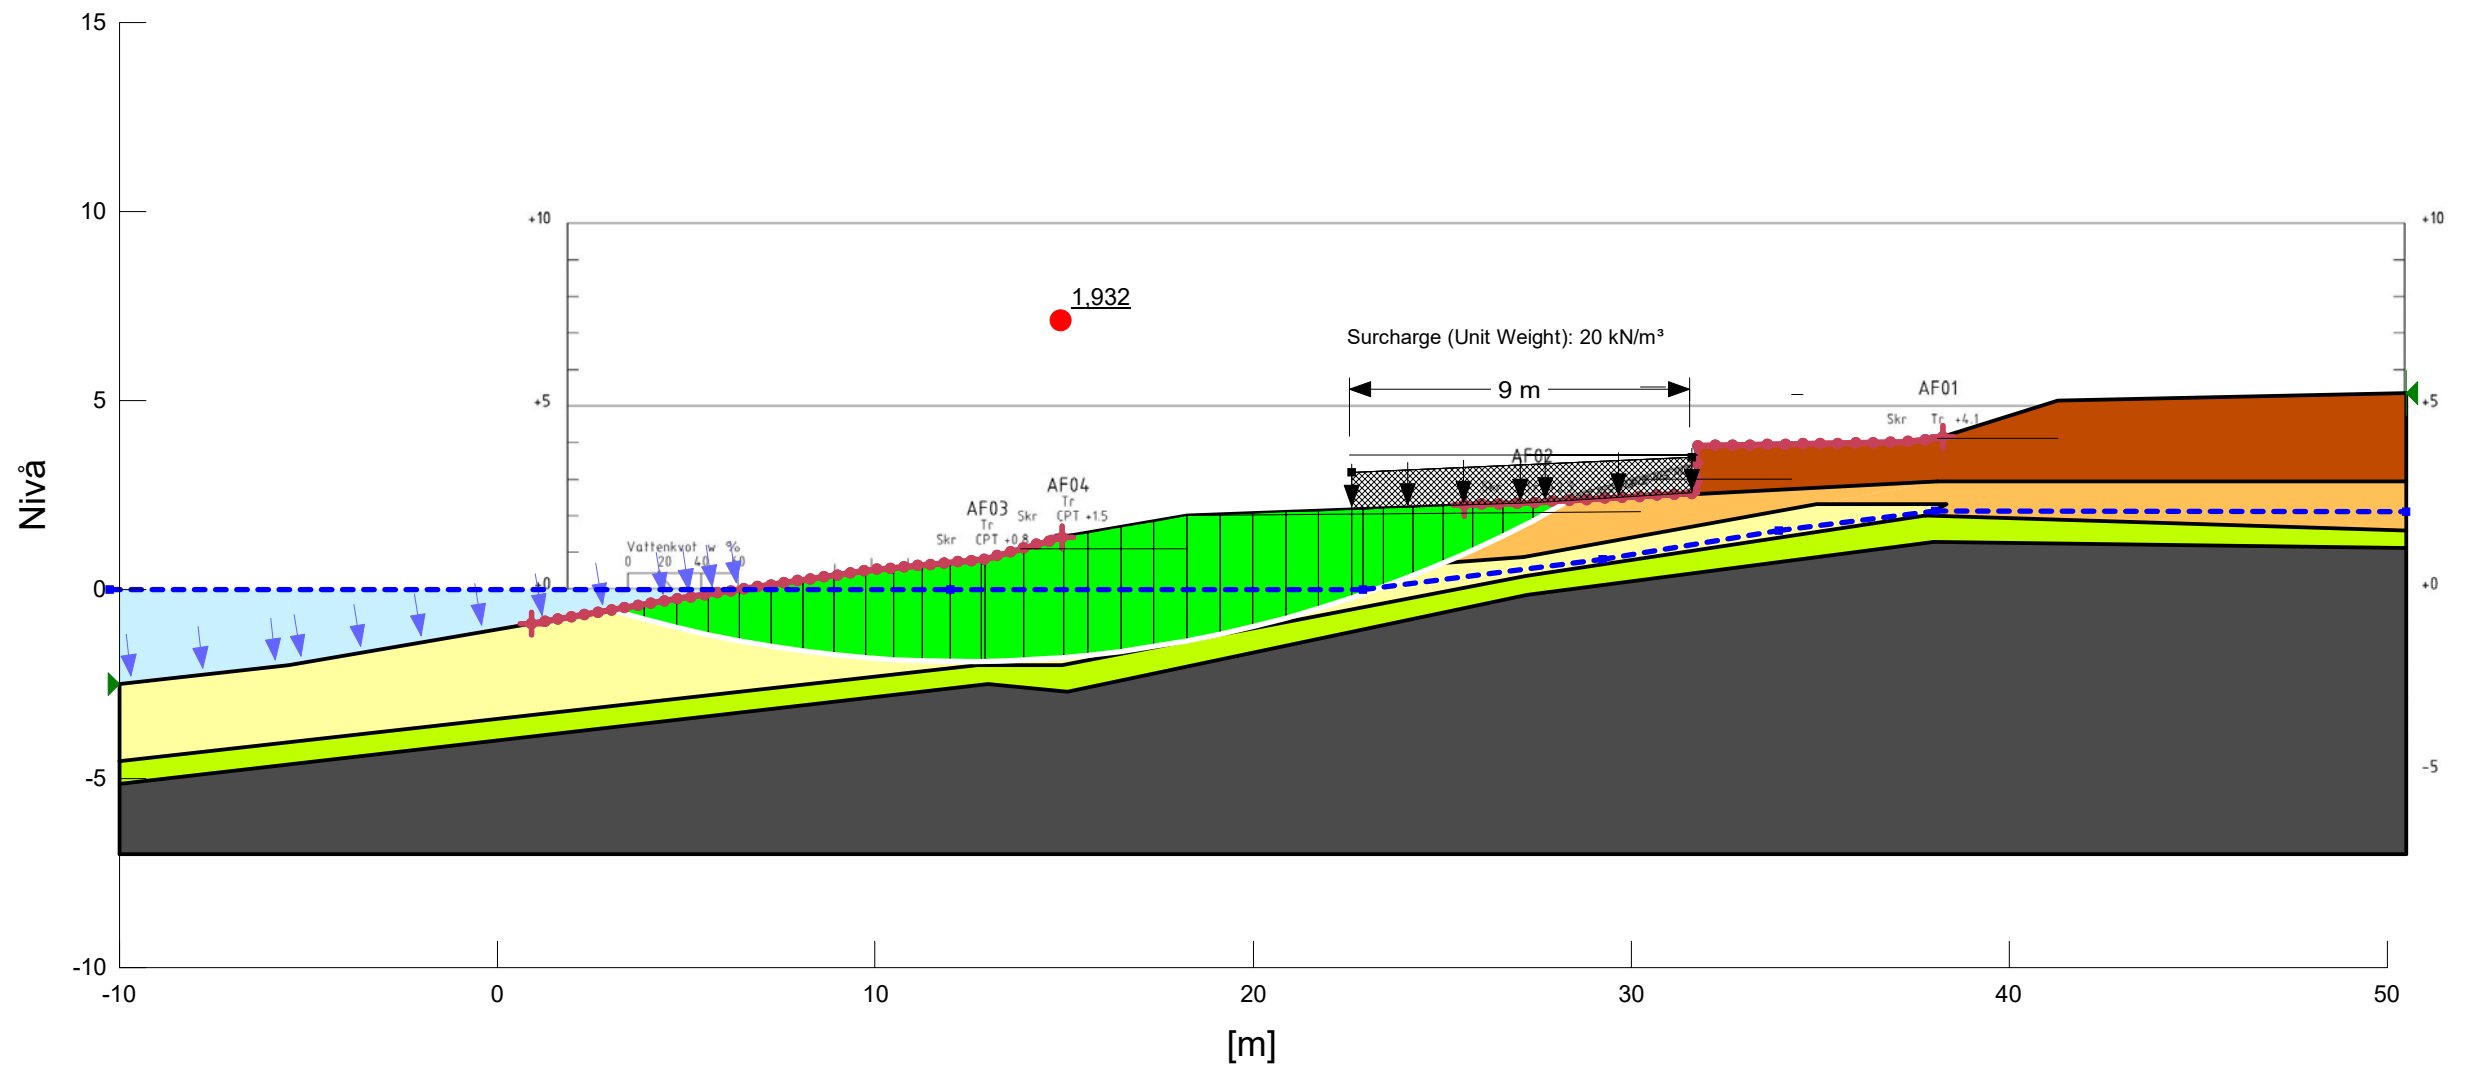
File Name: Tot säk sektion A (hus).gsz
 Date: 2019-11-13
 Name: SLOPE/W Analysis Sektion A (komb) (2)
 Kind: SLOPE/W
 Method: Morgenstern-Price
 PWP Conditions from: Piezometric Line
 Factor of Safety: 1,932
 Skala: A3 1:200

- Name: sandig siltig lera (komb)
 Model: Combined, S=f(depth)
 Unit Weight: 16 kN/m³
 Phi': 30 °
 C-Top of Layer: 1 kPa
 C-Rate of Change: 0,1 (kN/m²)/m
 Cu-Top of Layer: 10 kPa
 Cu-Rate of Change: 1 (kN/m²)/m
 C/Cu Ratio: 0,1

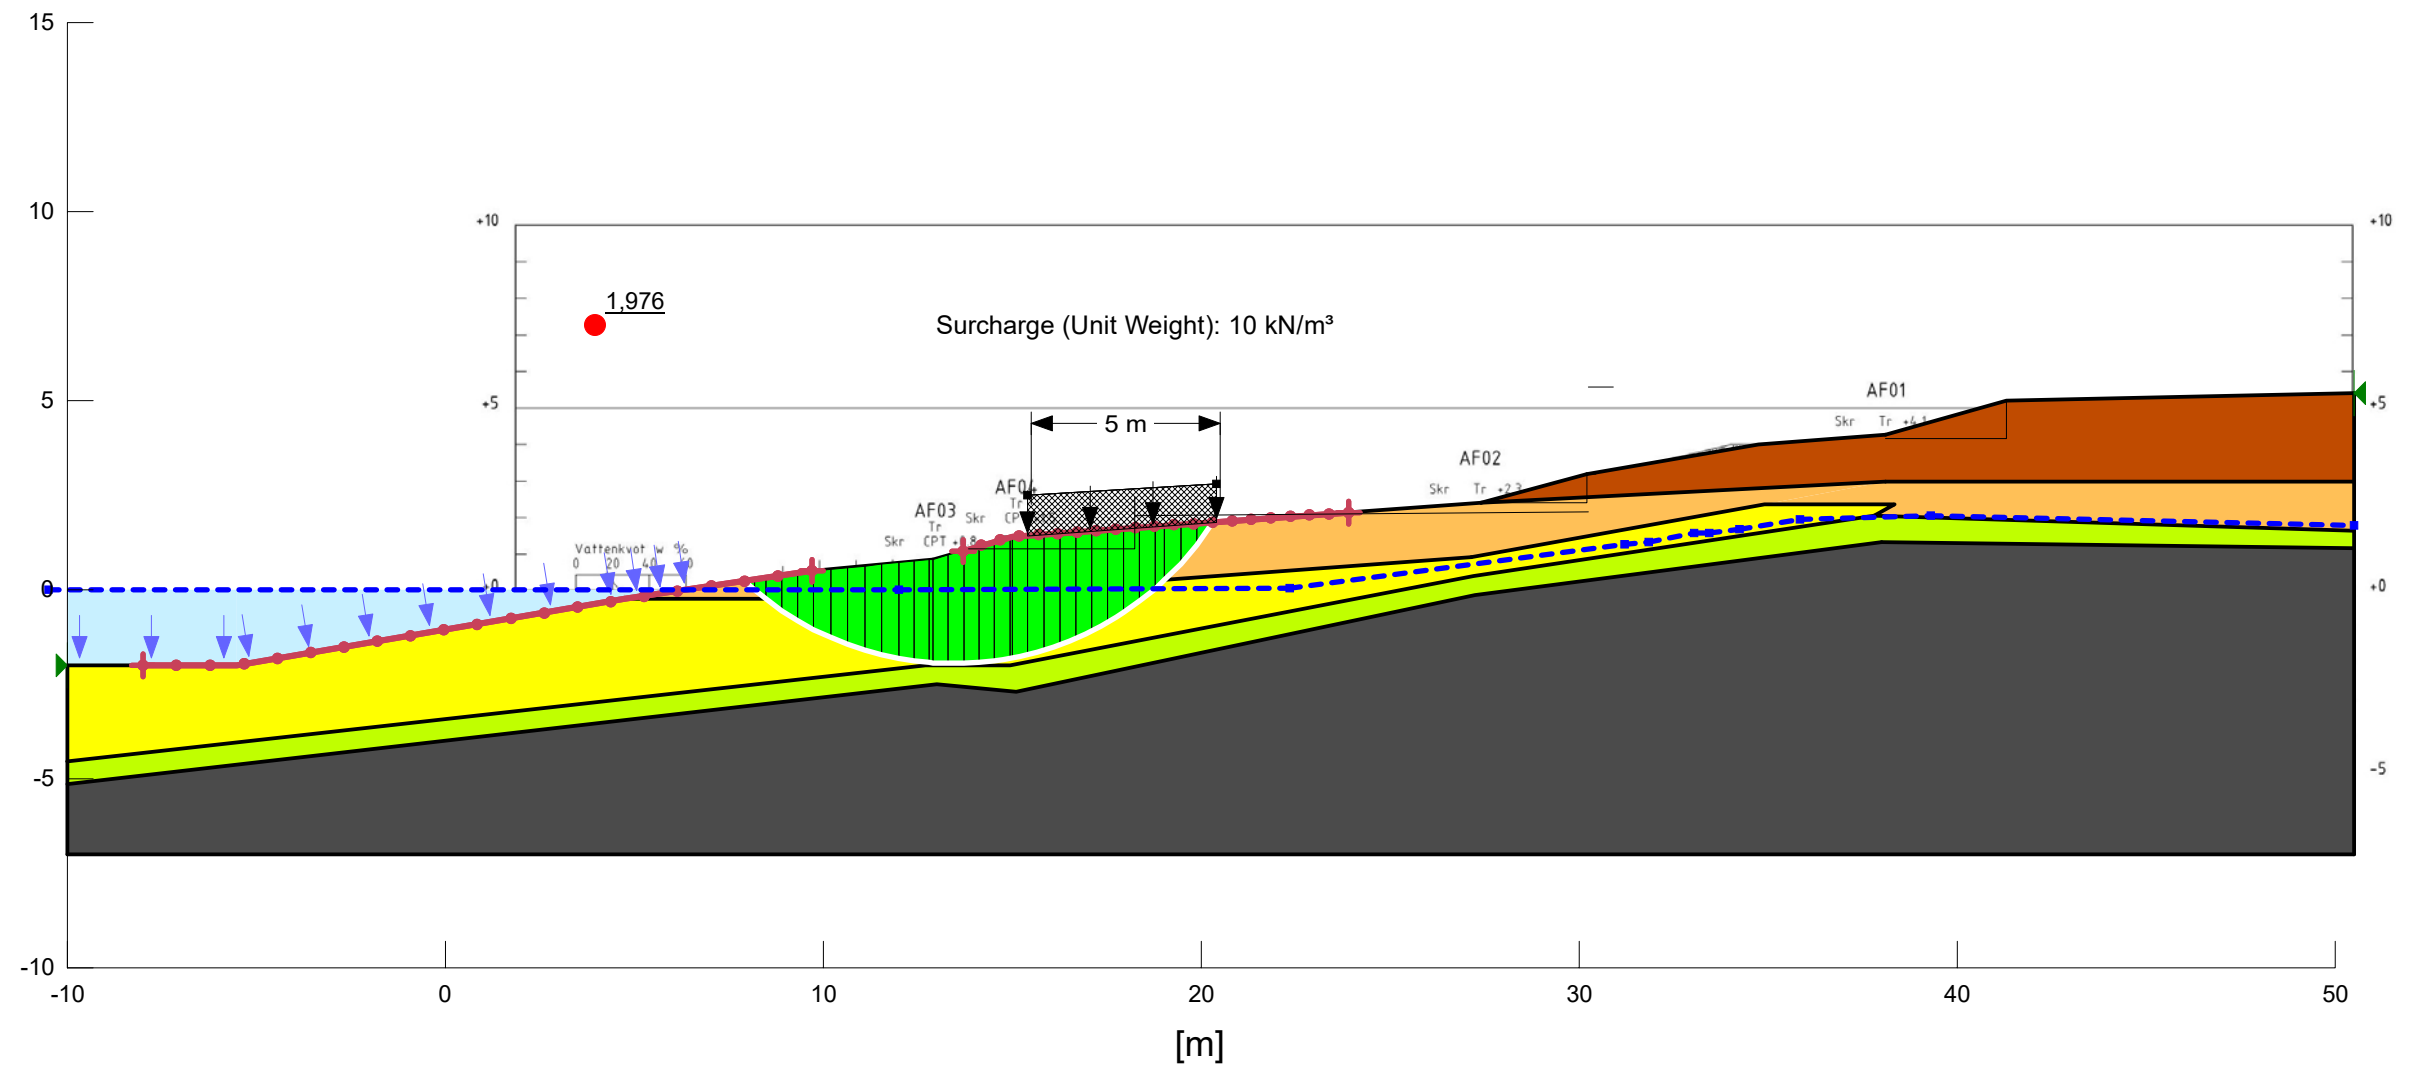
Name: SLOPE/W Analysis B (odrän) (1)
Kind: SLOPE/W
Method: Morgenstern-Price
PWP Conditions from: Piezometric Line
MethoFactor of Safety: 1,976
File Name: Tanum Rörvik 1_212 slänt utan hus (B).gsz
Skala: A3 1:200

- Berg**
Model: Bedrock (Impenetrable)
- Friktion**
Model: Mohr-Coulomb
Unit Weight: 19 kN/m³
Cohesion: 0 kPa
Phi: 30 °
- Fyllning**
Model: Mohr-Coulomb
Unit Weight: 18 kN/m³
Cohesion: 0 kPa
Phi: 30 °
- lerig siltig sand**
Model: Mohr-Coulomb
Unit Weight: 18 kN/m³
Cohesion: 0 kPa
Phi: 30 °
- sandig siltig lera (od)**
Model: S=f(depth)
Unit Weight: 16 kN/m³
C-Top of Layer: 10 kPa
C-Rate of Change: 1 (kN/m²)/m

I sektion B visar beräkningarna att kraven på stabiliteten uppfylls för parkeringsytan med en temporär last på 10 kPa, vilket bedöms vara tillräckligt för fordon av personbilstyp.

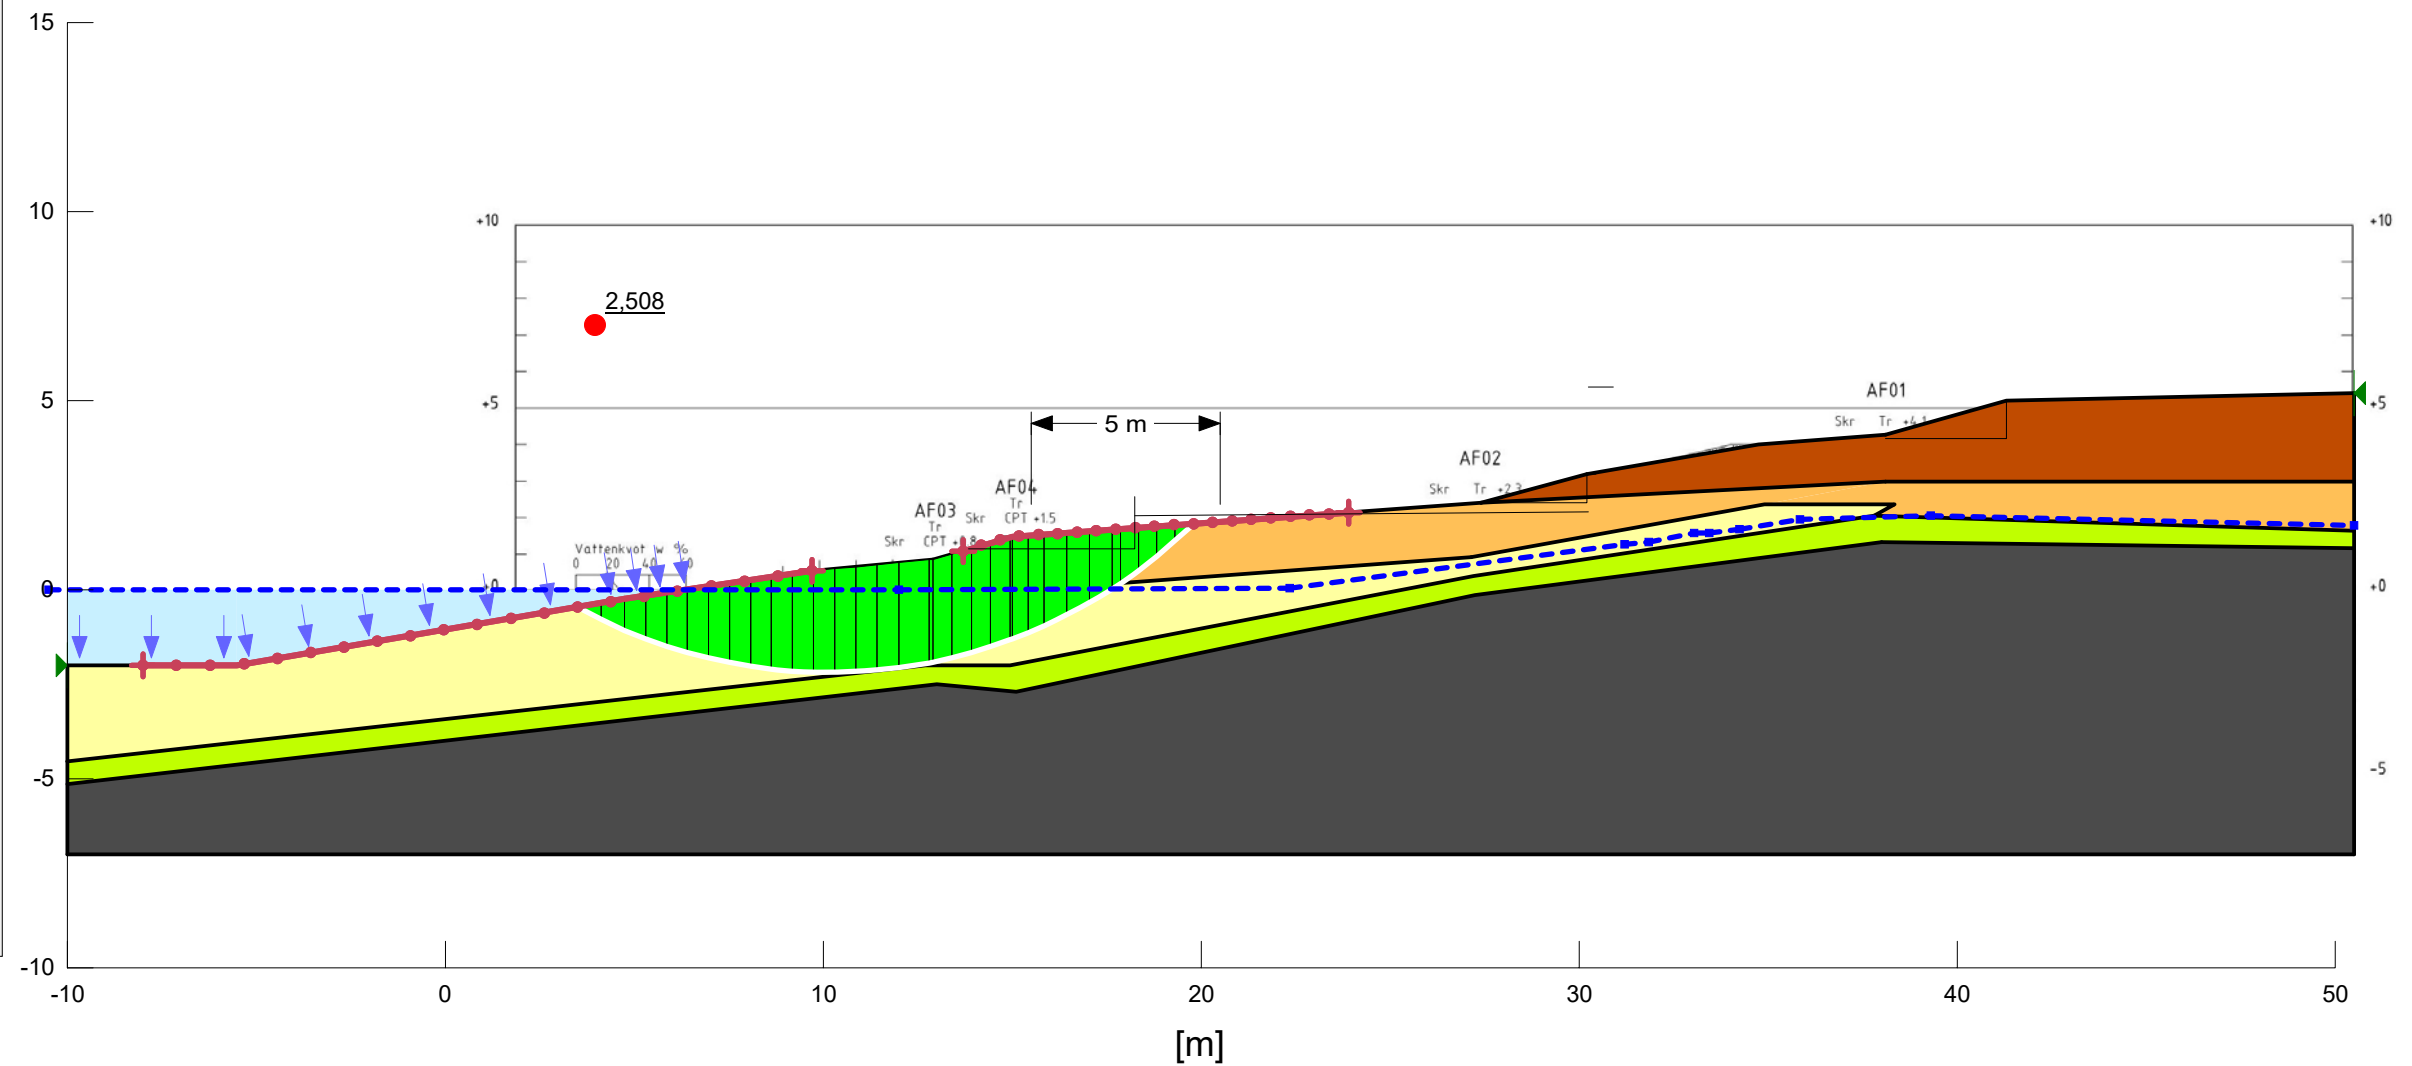
Name: SLOPE/W Analysis B (komb) (2)
 Kind: SLOPE/W
 Method: Morgenstern-Price
 PWP Conditions from: Piezometric Line
 MethoFactor of Safety: 2,508
 File Name: Tanum Rörvik 1_212 slänt utan hus (B).gsz
 Skala: A3 1:200

- Name: sandig siltig lera (komb)
 Model: Combined, S=f(depth)
 Unit Weight: 16 kN/m³
 Phi: 30 °
 C-Top of Layer: 1 kPa
 C-Rate of Change: 0,1 (kN/m²)/m
 Cu-Top of Layer: 10 kPa
 Cu-Rate of Change: 1 (kN/m²)/m
 C/Cu Ratio: 0,1
