## Projekterings-PM/Geoteknik

**COOP, Fjällbacka**  
Fjällbacka 189:47 m.fl.  
Tanums kommun  
Detaljplan

Uppdragsnr: 21147

Bohusgeo AB 2022-03-25

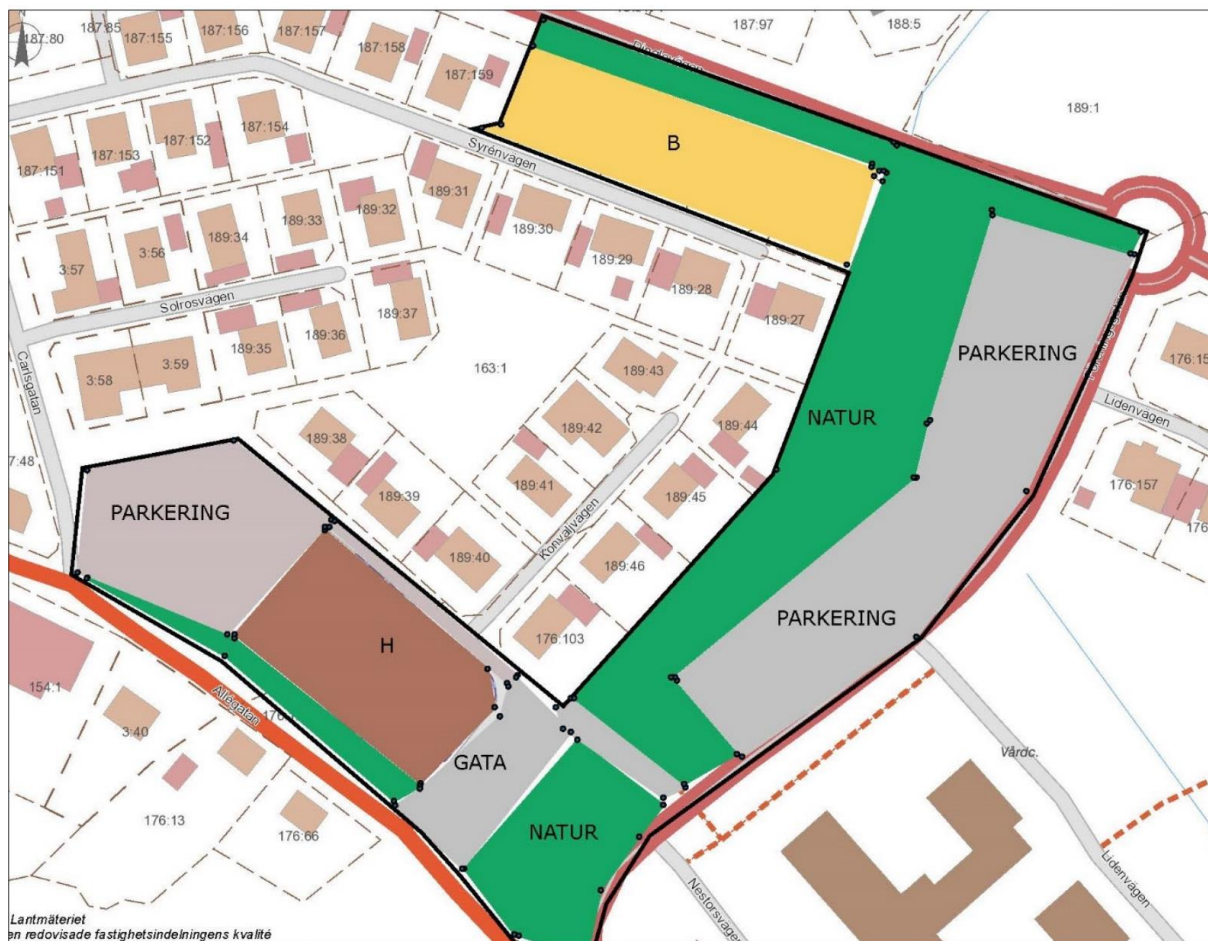
Figur 1. Översiktlig skiss av planförslaget, tillhandahållen av Tanums kommun.

Enligt planförslaget, se Figur 1 nedan, planeras befintlig COOP-butik få ökad byggrätt i nordvästlig riktning mot befintlig kundparkering, vilket innebär en utbyggnad med ungefärlig utbredning om ca 10 m ut från nordvästra fasaden. Enligt planförslaget planeras även utökning av infartsparkering längs med Föreningsgatan samt utökning av GC-vägar.

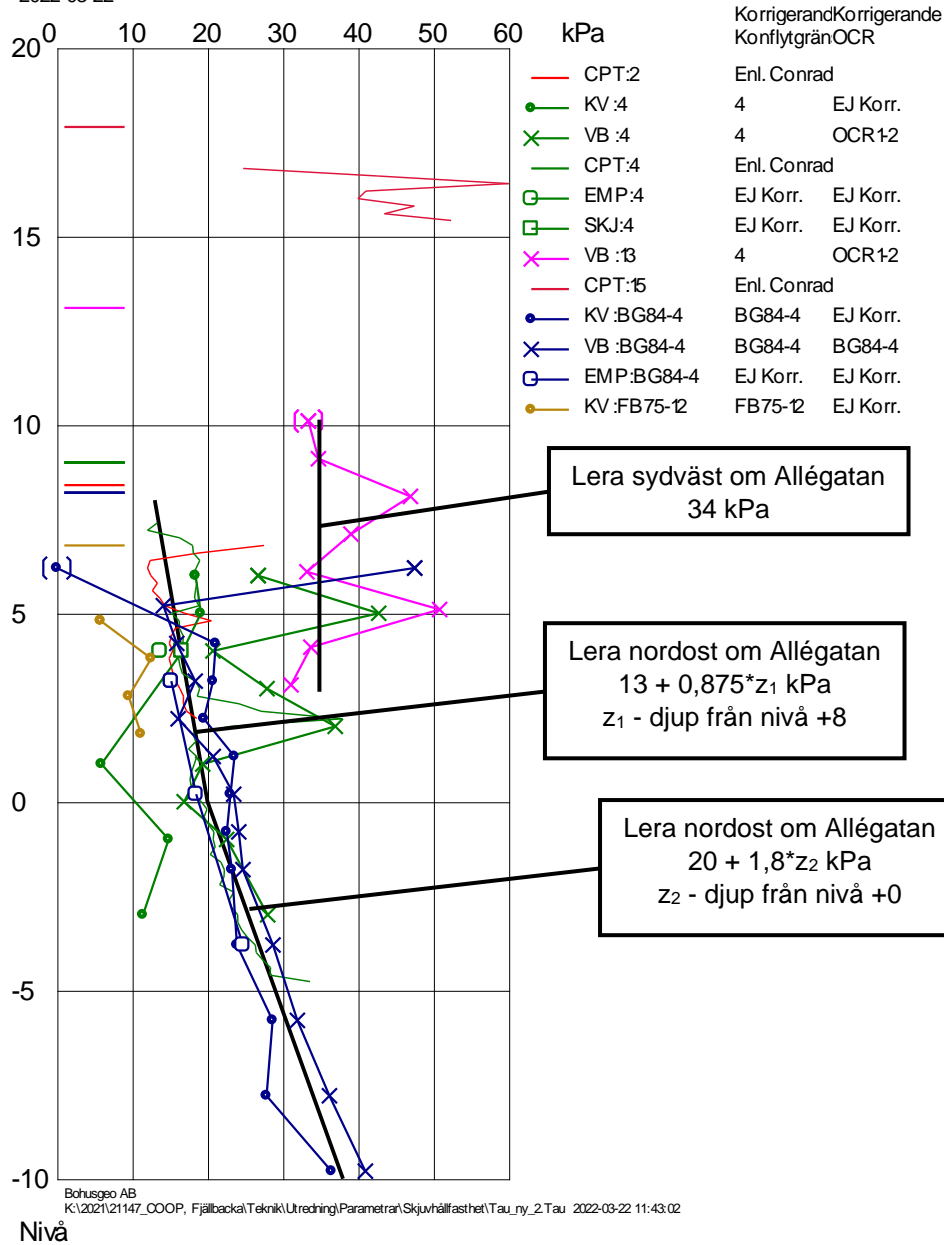
Coop, Fjällbacka  
Södra delen  
21147  
Korrigerat för WL  
Korrigerat för OCR

Figur 1. Vald skjuvhållfasthet i södra delen av området.

Vald skjuvhållfasthet redovisas i Bilaga 1 samt på beräkningarna i Bilaga 4.

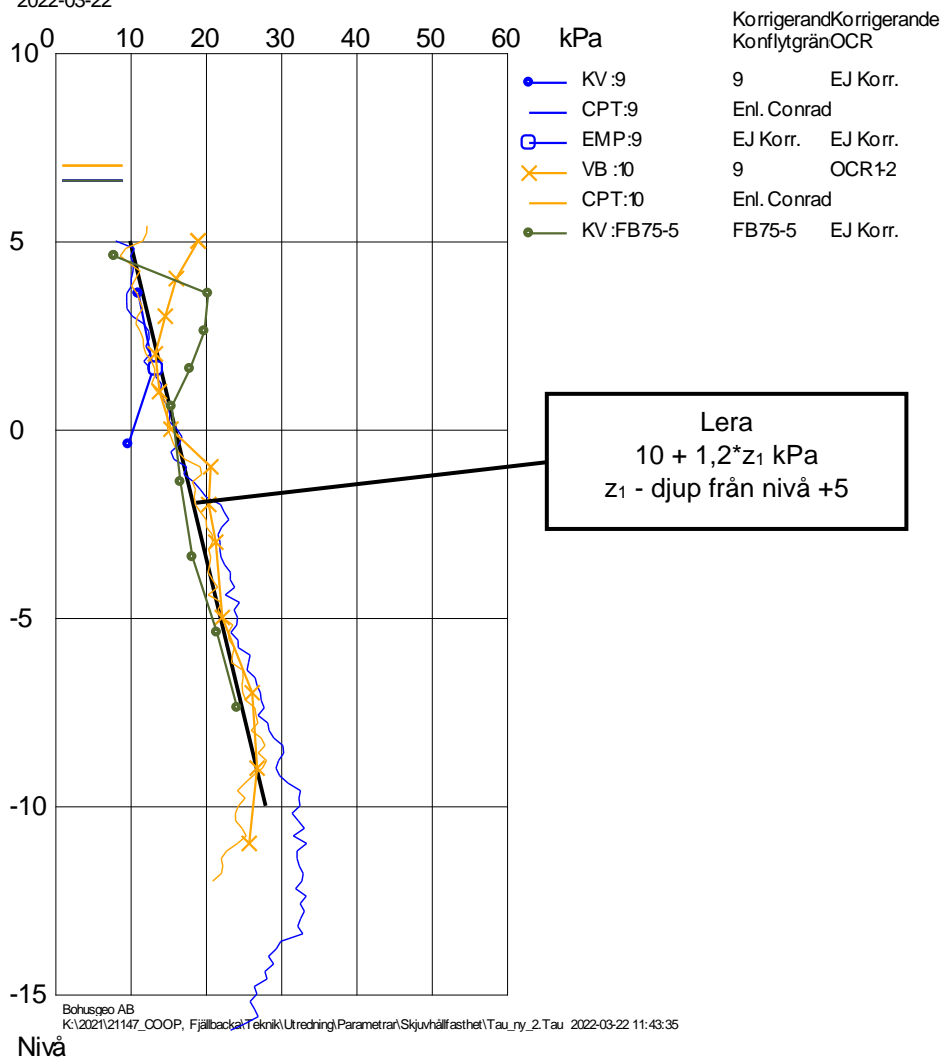
Coop, Fjällbacka  
Norra delen  
21147  
Korrigerat för WL  
Korrigerat för OCR

Figur 2. Vald skjuvhållfasthet i norra delen av området.

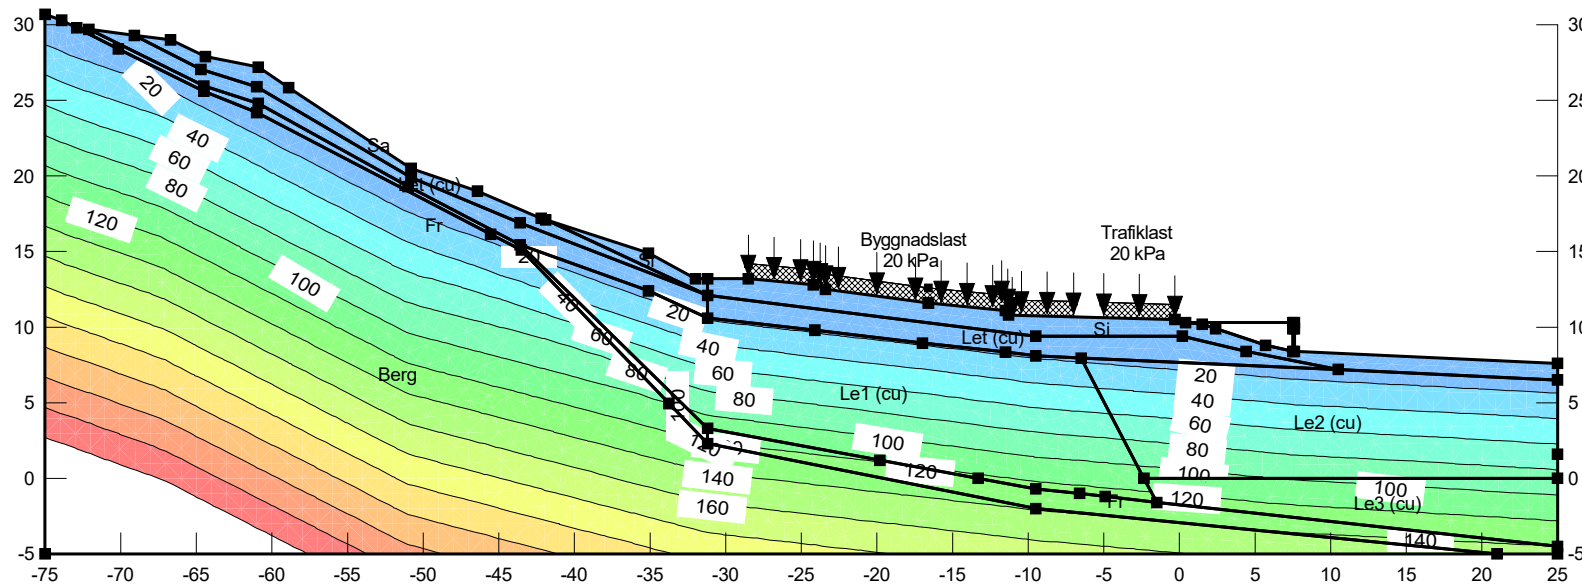
SEKTION  
**Sektion A**

ANALYS  
**2**

BESKRIVNING  
**Dim. portryck**

Analystyp: Totalsäkerhetsanalys  
Beräkningsmetod: Morgenstern-Price (optimization: No)  
GW & portryck: Dim. portryck +2m  
Gridtyr: Grid and Radius, Left to Right  
Senast sparad: 2022-03-22; 11:32:46

Dimensionerande portryck i sektion A redovisas i Bilaga 2 samt på beräkningarna i Bilaga 4. I övriga sektioner bedöms lermäktigheten vara så pass stor att en tryckökning i u.k. lera inte påverkar de kritiska glidytorerna.

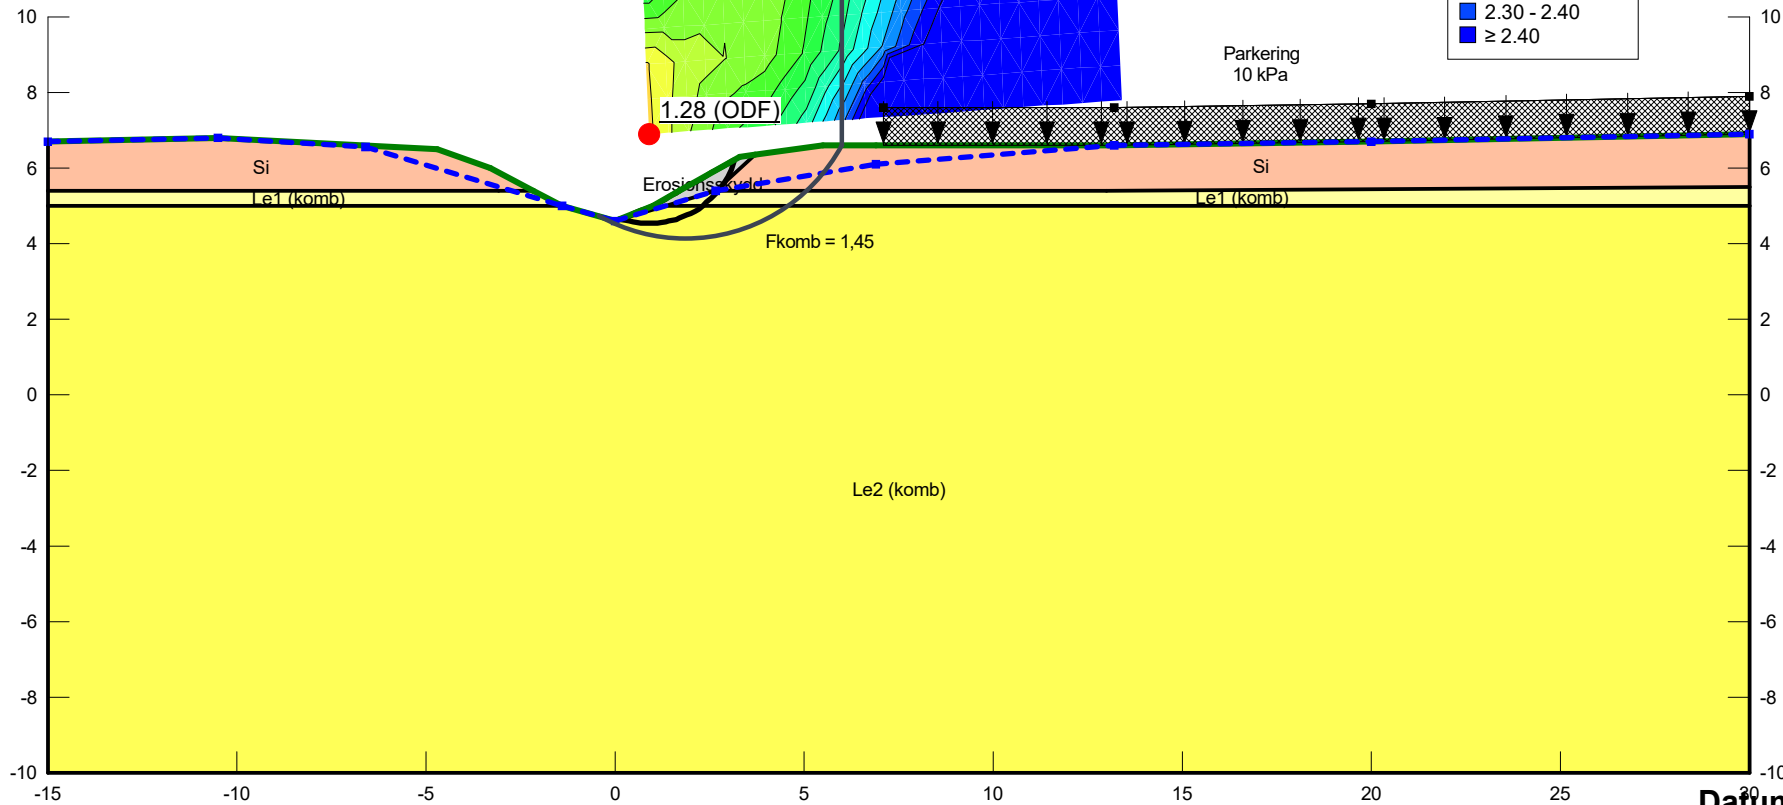
SEKTION  
**Sektion E**

ANALYS  
**1b. Komb. analys**

BESKRIVNING  
**Befintliga förhållanden**

ANALYSDATA  
Analystyp: Totalsäkerhetsanalys  
Beräkningsmetod: Morgenstern-Price (optimization: No)  
GW & portryck: Piezometric Line  
Gridtyd: Grid and Radius, Right to Left  
Senast sparad: 2022-03-22; 11:20:09

Släntstabiliteten bedöms generellt vara tillfredsställande både under nuvarande förhållanden och vid ansättande av dimensionerande porttryck. Undantaget är i sektion E där säkerhetsfaktorn vid kombinerad analys understiger kraven. Detta gäller dock endast för en ytlig glidyta precis intill bäckfåran vars utbredning är inom ett inhägnat område. För en glidyta som slår upp utanför det inhägnade området nås krav på erforderlig säkerhetsfaktor.
