## **Trafikplats Knäm**

Tanums kommun

Detaljplan

## **Markteknisk undersökningsrapport/Geoteknik (MUR/Geo)**

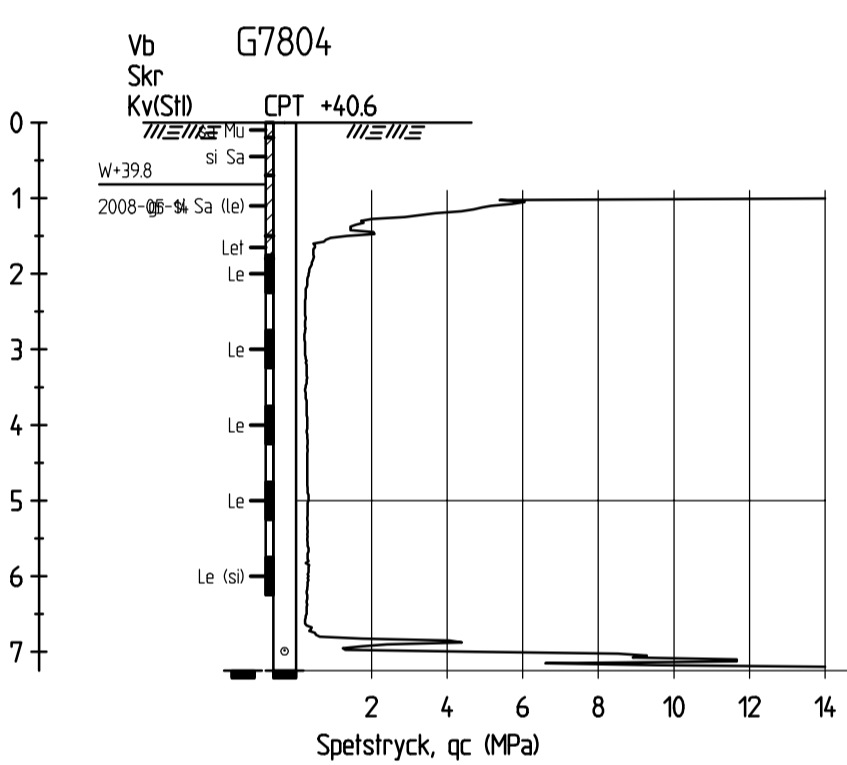
RITAD IS	GRANSKAD DL	DATUM 2013-02-22	SKALA 1:100	FORMAT A1
HANDLAGGARE	ANSVARIG HANDLAGGARE HENRIK LUNDSTRÖM	ARBETSNR U13006	RITINGSNUMMER G301	BET

TANUMS KOMMUN  
 DETALJPLAN  
 GEOTEKNISK UNDERSÖKNING  
 SEKTION

Se försöksrapport lab. Äldre laboratorieundersökningar redovisade av Vectura redovisas ej mer än på ritning G301
