Utlåtande om området Knäm 2:14

Uppdraget har utgjorts av översiktlig naturvärdesbedömning av området ”del av Knäm 2:14” och av ett dike/bäck (ev biotopskydd) som mynnar i Natura 2000-området Tanumskusten. Inventeringen genomfördes den 3 november 2014 och också inriktades på eftersök av ”särskilt skyddsvärda arter” d v s arter i artskyddsförordningen (Naturvårdsverket 2009) och rödlistade arter (Gärdenfors 2010).

Naturvårdsutlåtande

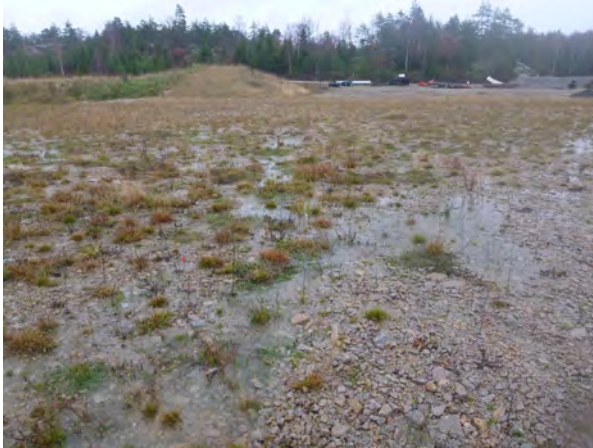
Stora delar av det aktuella området utgörs av uppgrusade marker med trivial flora och bedöms ha låga naturvärden (figur 1). Mycket vanliga arter som rödven, krypven, gullris, ärenpris m fl förekommer. På öppna grusytor dominerar krypnarv. Ibland kan det på sådana här ytor förekomma sällsynta arter som spridits in från omgivningarna, eller helt enkelt kommit med in med frön som följt med fordon. Denna typ av arter eftersöktes, men utan resultat.

Figur 1 – dominerande grusytor.

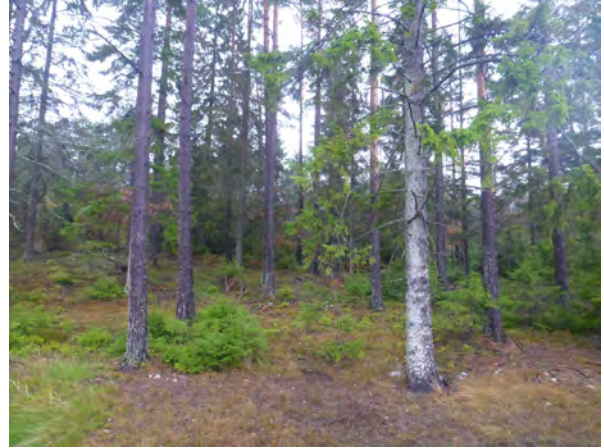
Området utgörs huvudsakligen av en stor uppgrusad yta strax intill motorvägsavfarten i Knäm, Taunum kommun. Öster om området ligger stora hällmarksområden och vid intill infarten till området från söder ligger en bergskulle med blandskog med tall, gran, ek m m. Invid denna finns ett litet bestånd med barrblandskog som bedöms ha lägre värden (se karta och figur 2). Höjdområdena bedöms ha vissa naturvärden (klass IV) men de ingår inte i den yta som kommer att bebyggas. Dessa har emellertid ritats in på bifogad karta (röd streckad avgränsning). I väster ligger motorvägen E6.

Figur 2 – barrblandskogsdunge – södra delen.

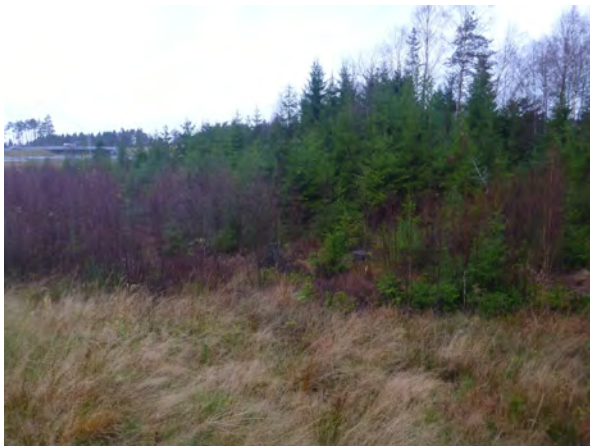
I den södra delen, i en yngre barrskogsdunge (se karta och figur 3), fanns vid fältbesöket (extremt regnigt) ett par mindre vattensamlingar. Dessa kan möjligen utgöra tillfälliga livsmiljöer för eventuella förbipasserande groddjur men bedöms p g a ringa storlek och uttorkningsrisk ha lägre naturvärden.

Figur 3 – ung granskog i söder.

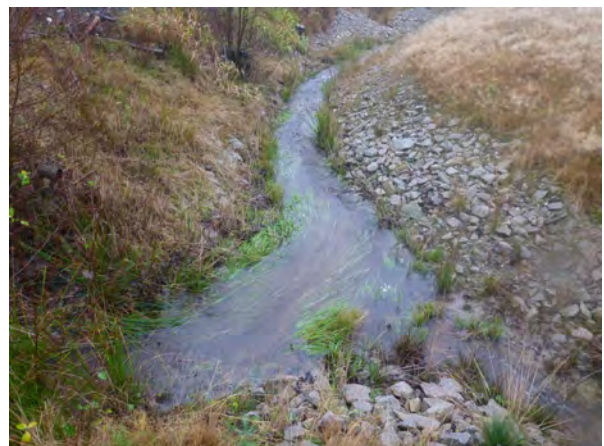
I den södra delen av området finns ett öppet dike är kulverterat under motorvägen och under på- och avfarter. Diket (se kartan och figur 4) bedöms inte vara något ”biotopskydd” enligt miljöbalken, framförallt eftersom det rör sig om ett tämligen nygrävt dike i skogsmark och inte i jordbruksmark. Småvatten och våtmark definieras som ”småvatten eller våtmarker med en areal av högst ett hektar i jordbruksmark som ständigt eller under en stor del av året håller ytvatten eller en fuktig markyta såsom kärr, gölar, vätar, översilningsmarker, kallkällor, mangelgravar, öppna diken, dammar och högst två meter breda naturliga bäckfäror” (Förordning 1998:1252 om områdesskydd enligt miljöbalken m.m).

Dikets flödesnivåer var under fältbesöket höga p g a av ihärdigt regnande. Diket mynnar så småningom i Naturreservatet Tannamskilen som i sin tur ligger inom Natura 2000-området Tanumskusten. I bevarandeplanen för Tanumskusten (länsstyrelsen 2005) anges ett stort antal för Natura-området negativa faktorer, av vilka en möjligen kan vara aktuell i det här fallet. Det gäller ”utsläpp av olja och kemikalier”. Det kan handla om att oljor m m i dagvatten från hårdgjorda ytor kan följa med avrinnande vatten ända ner till Tannamskilen. Planen bedöms inte påverka statusen inom Tanumskilens vattenområde då åtgärder för dagvattenhantering kommer att vidtas. Dagvattenhanteringen i området kommer att behandlas i planens samrådsskede (Rådhuset Arkitekter 2013).

Diket bedöms i övrigt inte ha några naturvärden, och det är sannolikt att det har mycket låga vat-

tenflöden under sommarperioden vilket i stort sett utesluter fiskbestånd.

Figur 4 – bäck/dike under högflöde.

Kraftig slamning kan emellertid uppstå i samband med olika typer av grävningsarbeten. Sådan slamning riskerar att påverka nedströms liggande, eventuella lek- och uppväxtområden för havsöring. Slamning bör alltså förebyggas så långt möjligt. Framför allt handlar det om perioden innan öringäggen kläcks och under den första gulesäckstiden d v s från november till och med maj månad.
