**BEDÖMNING AV DEN
MARINA MILJÖN I
LEREKILEN
VID LÅNGESJÖ
TANUMS KOMMUN**

2014-09-18

RAPPORT 740

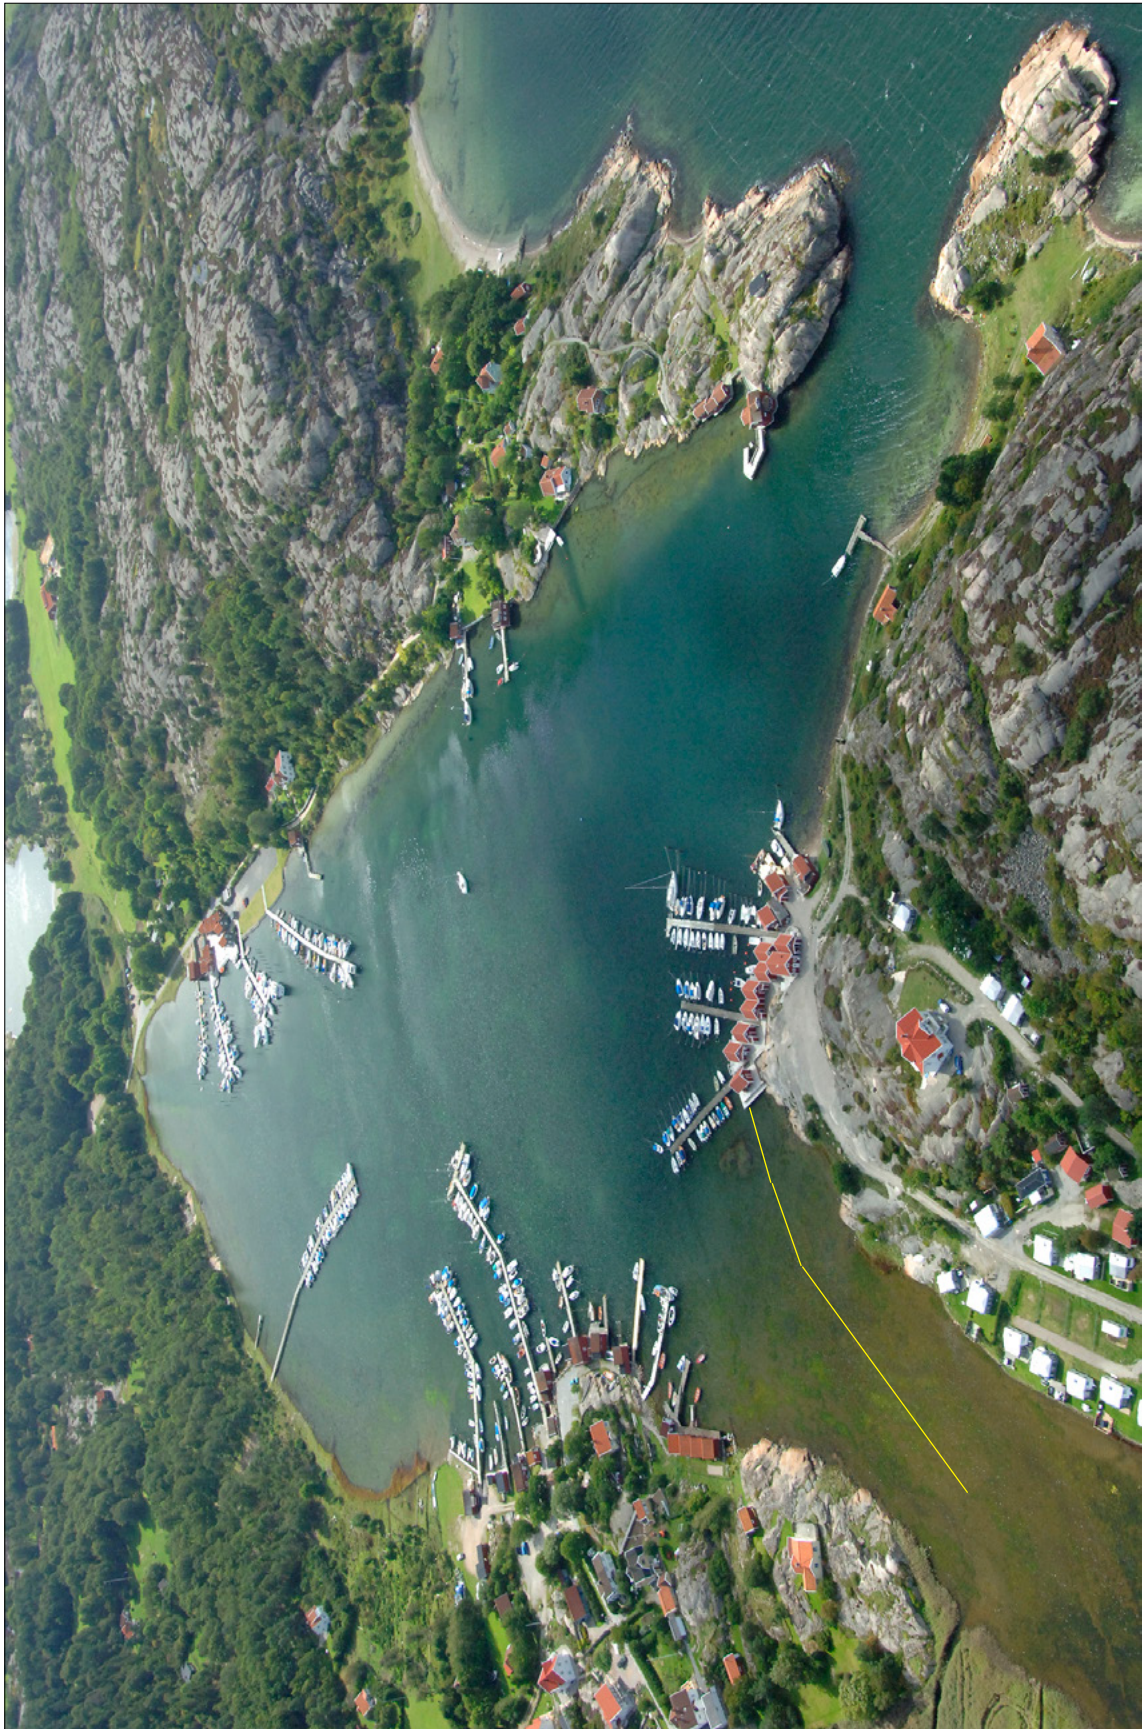
Fig 7. Flygfoto från 2010 över Lerikilend mynning i Veddökilensamt förbindelse med Västerhavet (Musjöfjorden). Gul linje visar inspekterad sträcka med ROV-farkosten.
