Tanums-Rörvik 1:56 och del av 1:48 och 1:54

Bergteknisk undersökning för planerad byggnation  
av affärs- och lagerlokal, parkeringsytor och  
bostäder

## **Teknisk PM, Berg**

Göteborg 2009-01-29

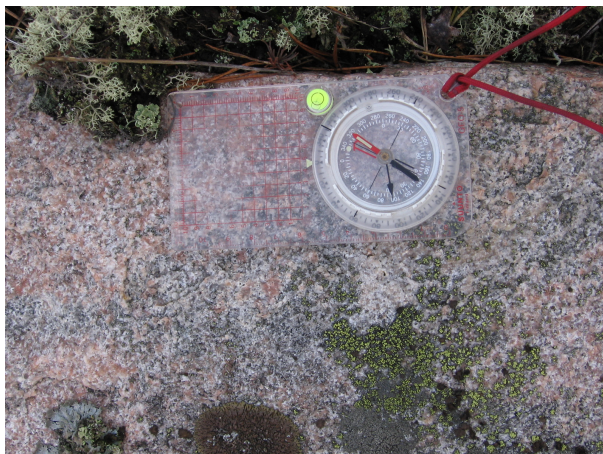
Den dominerande bergarten i området är en ljus röd, medelkornig och massiv granit (Bohusgranit, bilaga 2). Denna typ av granit är känd för sin relativt höga radioaktiva strålning och därtillhörande emission av radongas. Underordnat den totalt dominerande graniten förekommer sliror av sedimentådergnejsjer, gnejsgranit och pegmatit på den västra hällen.

**Bild 3-13.** *Ljust röd Bohus granit.*

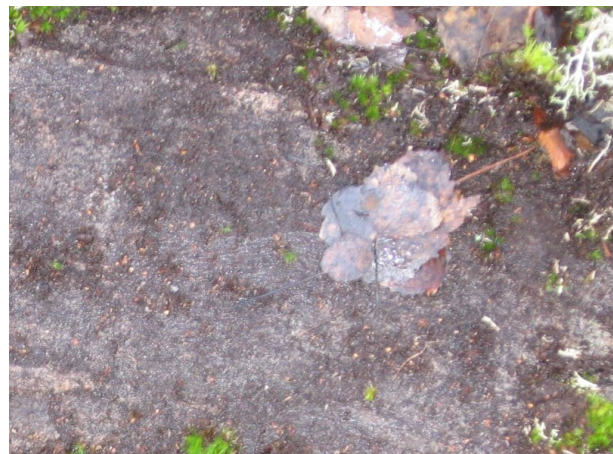
**Bild 3-14.** *Sedimentådergnejs.*
