Tanums Kommun Hamburgsunds Centrum

Teknisk PM Detaljplan

Datum: 2012-04-04

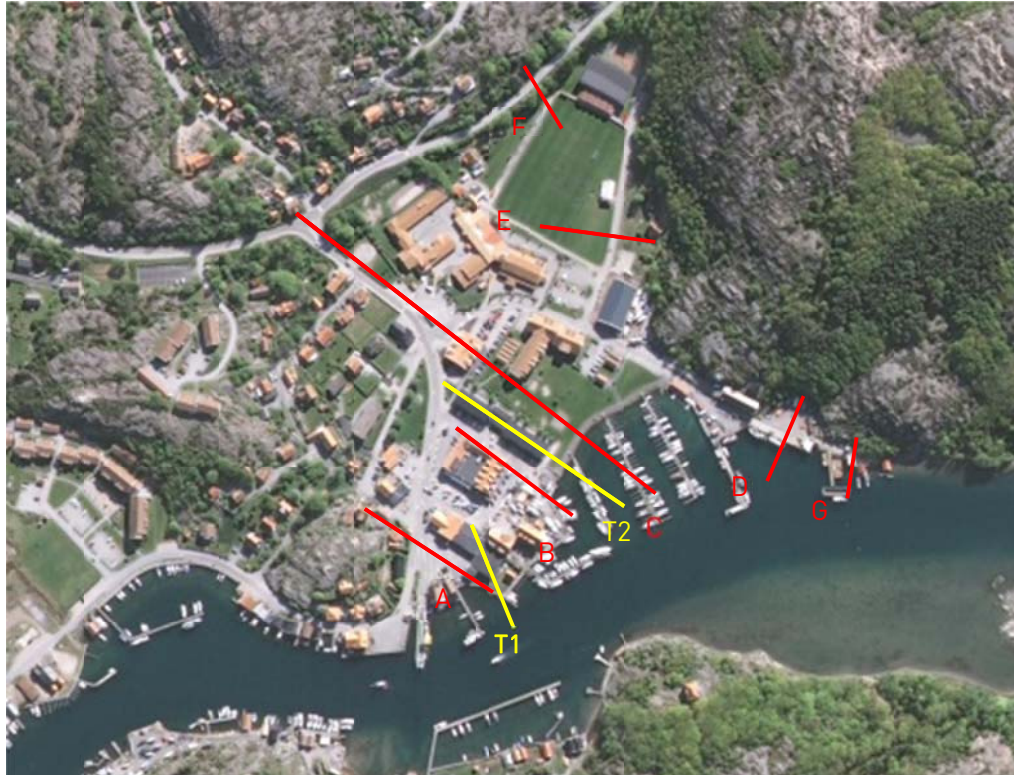
Stabiliteten är kontrollerad för 7 sektioner A-G, sektionernas placering är valda med avseende på var i området det planeras att förtäta bebyggelsen samt där marklutningen är som störst och bedömts som ogynnsammast, se flygfoto 3 nedan samt ritning G101. I rapporten behandlas även de två sektionerna som Tellstedt beräknade 2009-01-20, T1-T2.

Flygfoto 3 från 2009 (Lantmäteriet MS2010/01205) visar beräknade sektioner, se även ritn G101

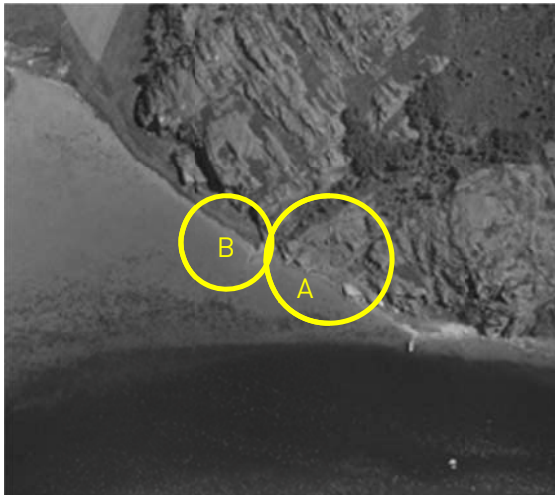
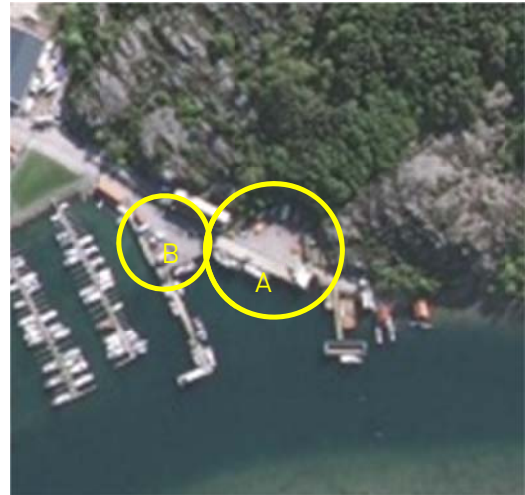
Vid sektion D, foto 4 och bild 5 område A, har berget plansprängts samt att ett pålat betongdäck har anlagts för att frigöra plana ytor för fiskeverksamheten. Betongdäcket är med största sannolikhet i bakkant grundlagt på det utsprängda berget och i söder ute i vattnet på pålar till berg, se jämförande foton från före och efter betongdäcket anlagts i foto 5. Nivåskillnaden mellan kajen och havsbotten är ca 4-5 m. Berget går brant i dagen bakom den plansprängda ytan.

Kajkonstruktionen, område B bild 5, i nordväst utgörs av en spontad stålkonstruktion med en krönbalk av betong, innanför sponten är marken uppfylld, befintliga fyllnadsmassor har inte närmare undersökts.

Bild 5. Flygfoton från 1950-talet (tv) respektive flygfoto med dagens exploatering (th)

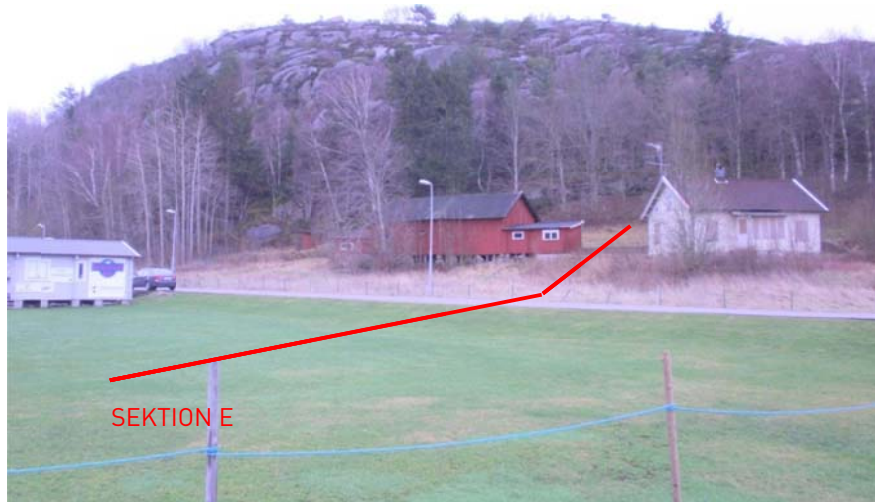
Sektion E, F är placerade i den nordöstra delen av det undersökta området, kring befintlig fotbollsplan. Sektion E är vald i riktning från berget i söder till fotbollsplanen i norr, Foto 7. Nivåskillnaden är ca 4 m från befintligt torp ned till fotbollsplanen.

Foto 7. Beräknad sektion E

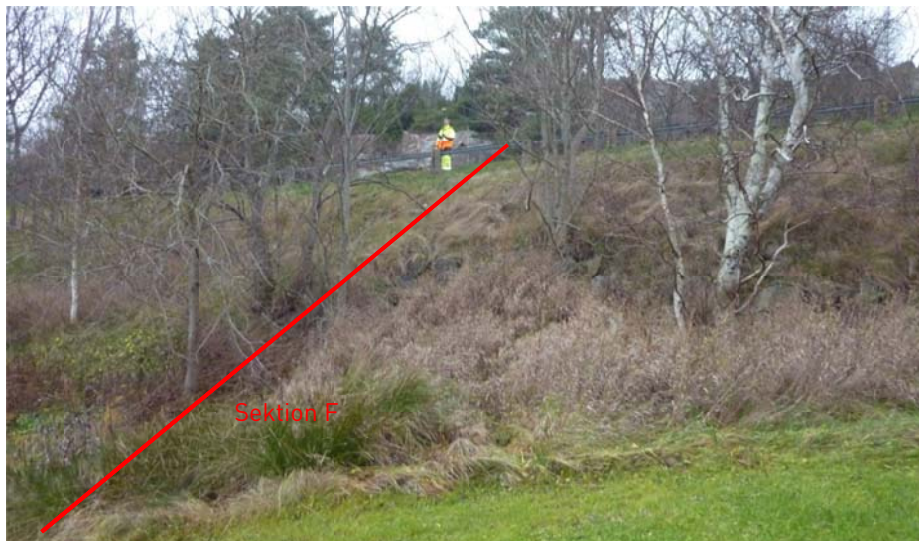
Sektion F är vald för den brantaste och högsta delen för länsvägen från berget i norr, vinkelrätt Länsvägen, ner mot fotbollsplanen i söder. Nivåskillnad från vägen till fotbollsplanen uppgår till ca 7-8 m. Se foto 8. Länsvägen är anlagd på bank utmed berget i norr, exakt utförande är inte känt, lokalt vid idrottshallen är banken ca 7,5 m hög.

Foto 8. Sektion F- Vy mot länsvägen.

Vägslänten (sektion F) vid Länsvägen bakom idrottshallen har låg beräknad säkerhetsfaktor för skred och uppfyller inte Skredkommissionens rekommendationer för tillfredställande stabilitet. I beräkningen har antaganden gjorts om berggrundens och jordlagrens utbredning under vägen. Vägbankens tjocklek, materialtyp samt djup till berg bör verifieras genom sondering av vägkroppen för att mer exakt bestämma vägsläntens beräknade säkerhetsfaktor mot skred.

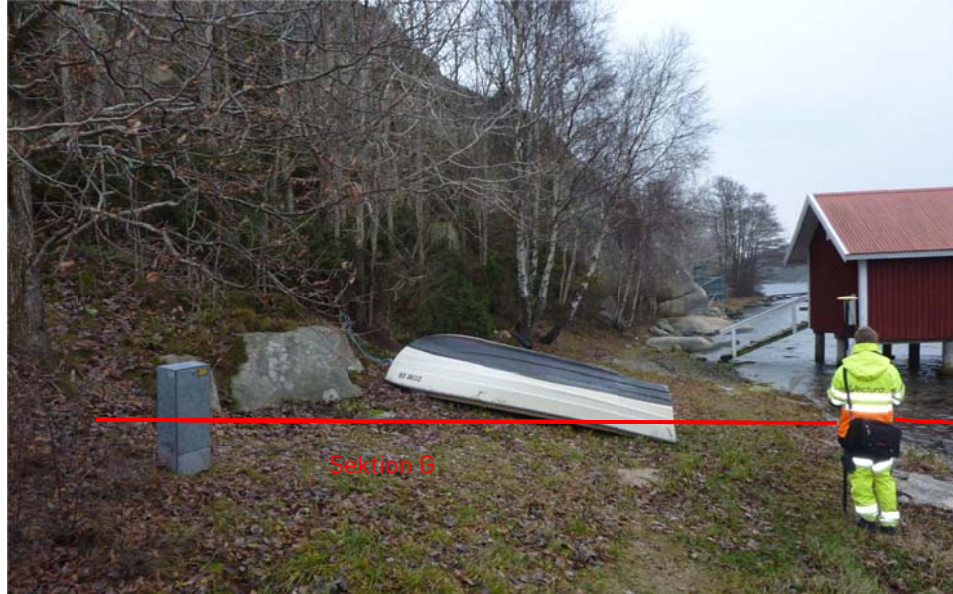
Sektionen ligger längst i söder och utgörs av en varierande bred landremsa mellan relativt brant stupande berg i öster och sundet i väster, se flygfoto 3 och foto 9. Inom delområdet återfinns 3 mindre träbyggnader som används som kontor, en byggnad är delvis grundlagd på fyllning som

övergår till pålar i vattnet. De två andra byggnaderna är grundlagda ute i vattnet på pålar till berg.

Foto 9. Sektion G, vy mot öster

Samma förfarande gäller även för sektion G där kompletterande undersökningar för att verifiera jordlagren behöver utföras.

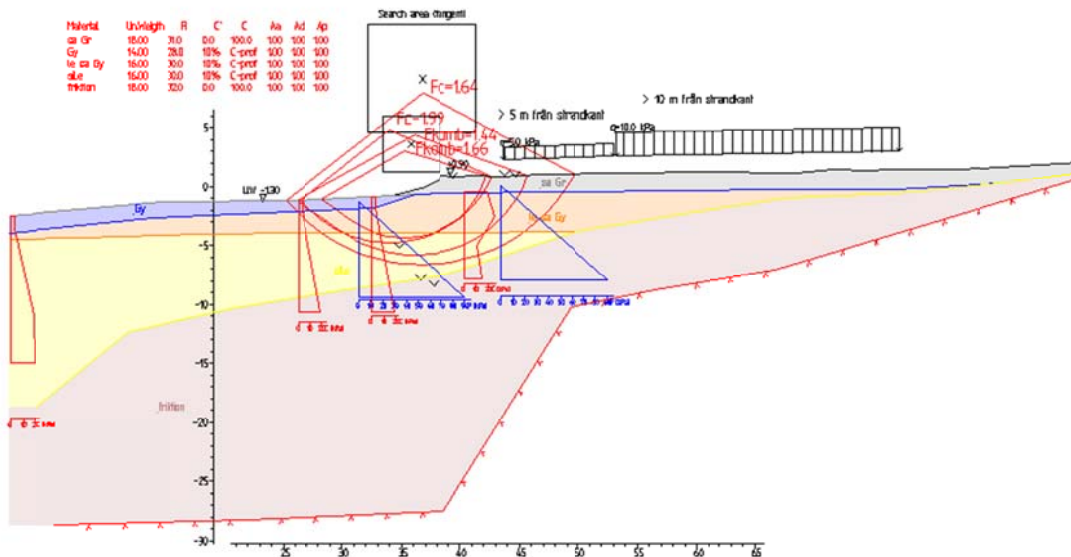
Belastningsrestriktion Sektion A

- 0-5 m från strandkant obelastat
- > 5 m från strandkant 5 kPa
- > 10 m från strandkant 10 kPa

Vid fastmark inga belastningsrestriktioner. Ritningen kan ses i sin helhet i bilaga 5.1

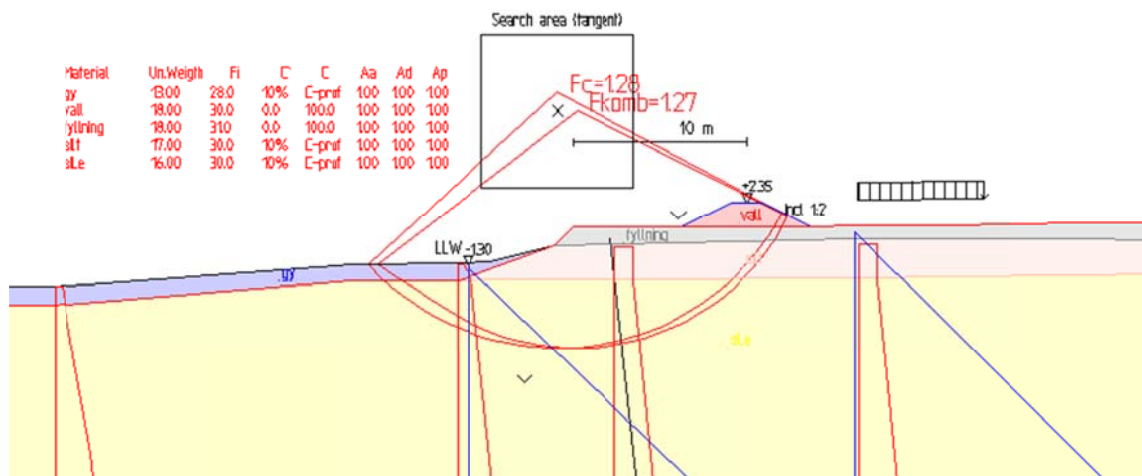
Eftersom jorden är normal- till svagt överkonsoliderad klarar marken inte ytterligare belastningar utan att sättningar uppstår. Markens stabilitet blir också otillfredsställande om marknivån höjs och belastas utan att jorden förstärks, se bild 1.

Bild 1. Stabilitet för Vall på förstärkt mark.

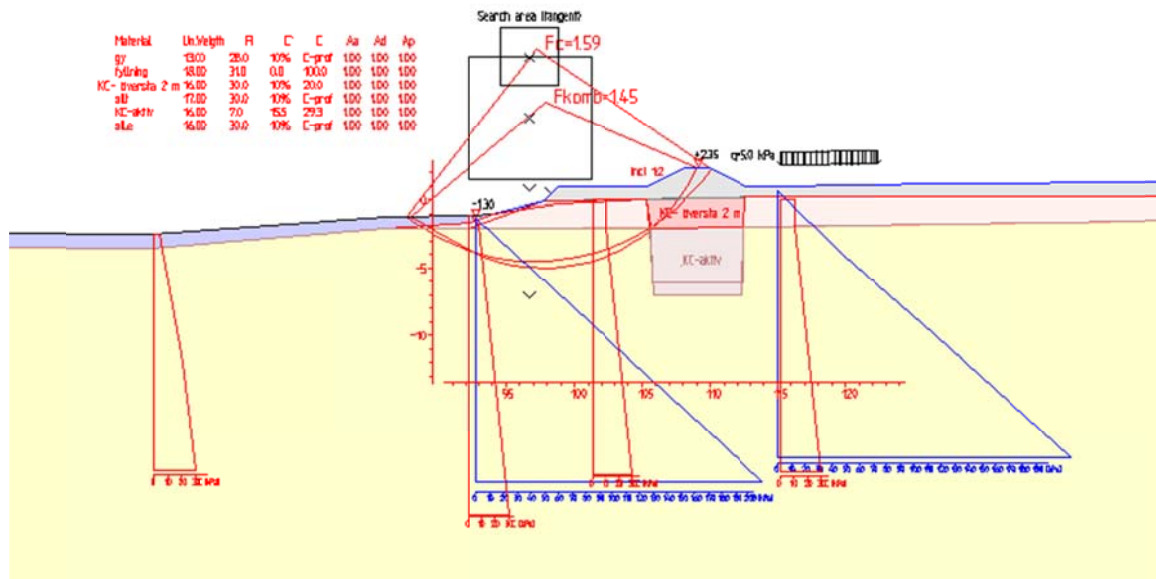
Om jorden förstärks med singulära KC-pelare med diameter 0.6 m som sätts i rutnät med c/c 1,2 m uppfyller beräknad säkerhetsfaktor skredkommissionens rekommendationer på tillfredställande släntstabilitet även efter att vallen anlagts, se bild 2.

Bild 2 Stabilitet med KC-pelarförstärkning under vallen

Om jorden förstärks med KC-Pelare enligt ovan blir både stabilitet- och sättningsförhållandena godtagbara vid anläggandet av en skyddsvall.
