Kyrkonäs

Tanumshede, Tanum kommun
Detaljplan, Tanum 1:3 m.fl.

Projekterings-PM/Geoteknik

Datum 2014-12-19

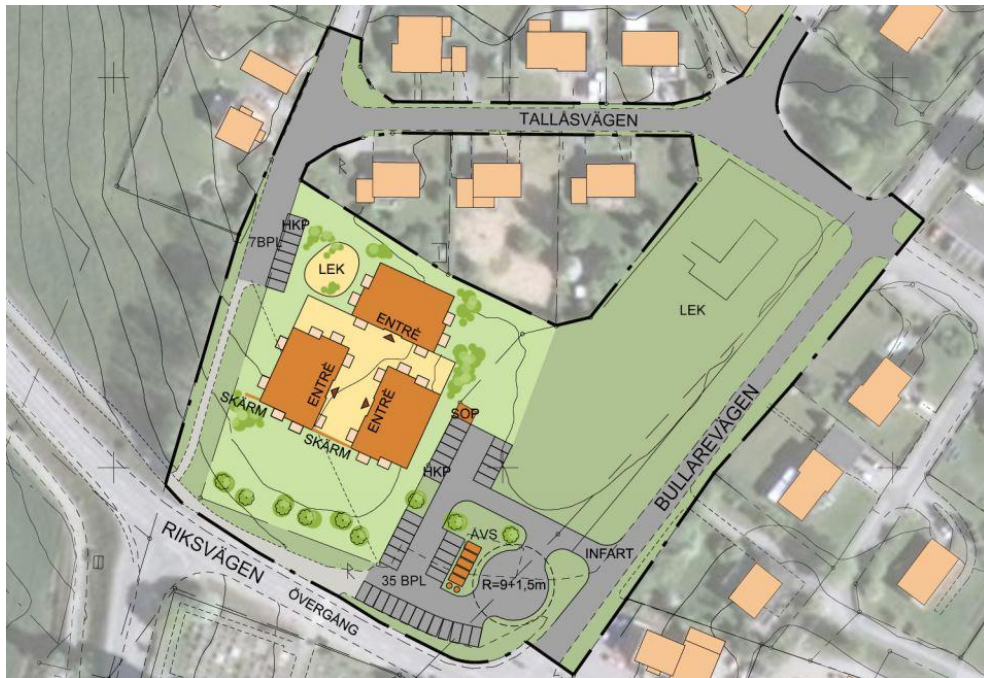
Figur 1 Illustrationskarta från Werner Arkitekter.

En byggnad har tidigare funnits inom det berörda området, men är nu riven. Inom området planeras 2-4 flerbostadshus i två våningar. Tre olika förslag på bebyggelse presenteras i planbeskrivningen från Werner Arkitekter, se avsnitt 3. På plankartan från Werner Arkitekter presenteras förslaget med tre byggnader, se Figur 1.

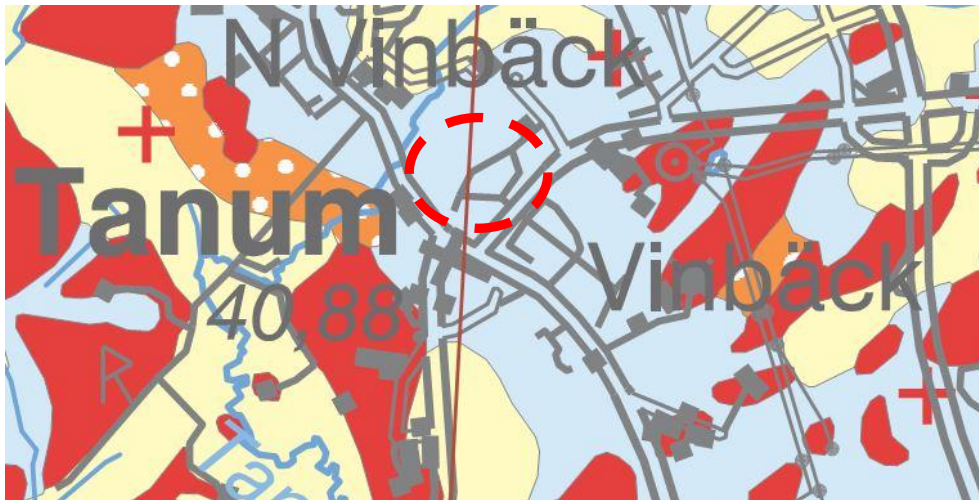
Figur 2, Jordartskarta från SGU över berört område. Färgbeteckningen för morän är blå. Undersökt område inom röd markering

Moränen har inte undersökts närmare. Sonderingarna har i regel trängt ned mellan ca 4 och ca 10 m och stoppat i den fast lagrade friktionsjorden, i regel mot sten, block eller berg. Förekomsten av morän stöds av SGU:s jordartskarta, se Figur 2.
