# Tanums kommun

Översiktlig geoteknisk utredning avseende tillfartsvägar Svinnäs

## **PM Geoteknik**

Planeringsunderlag

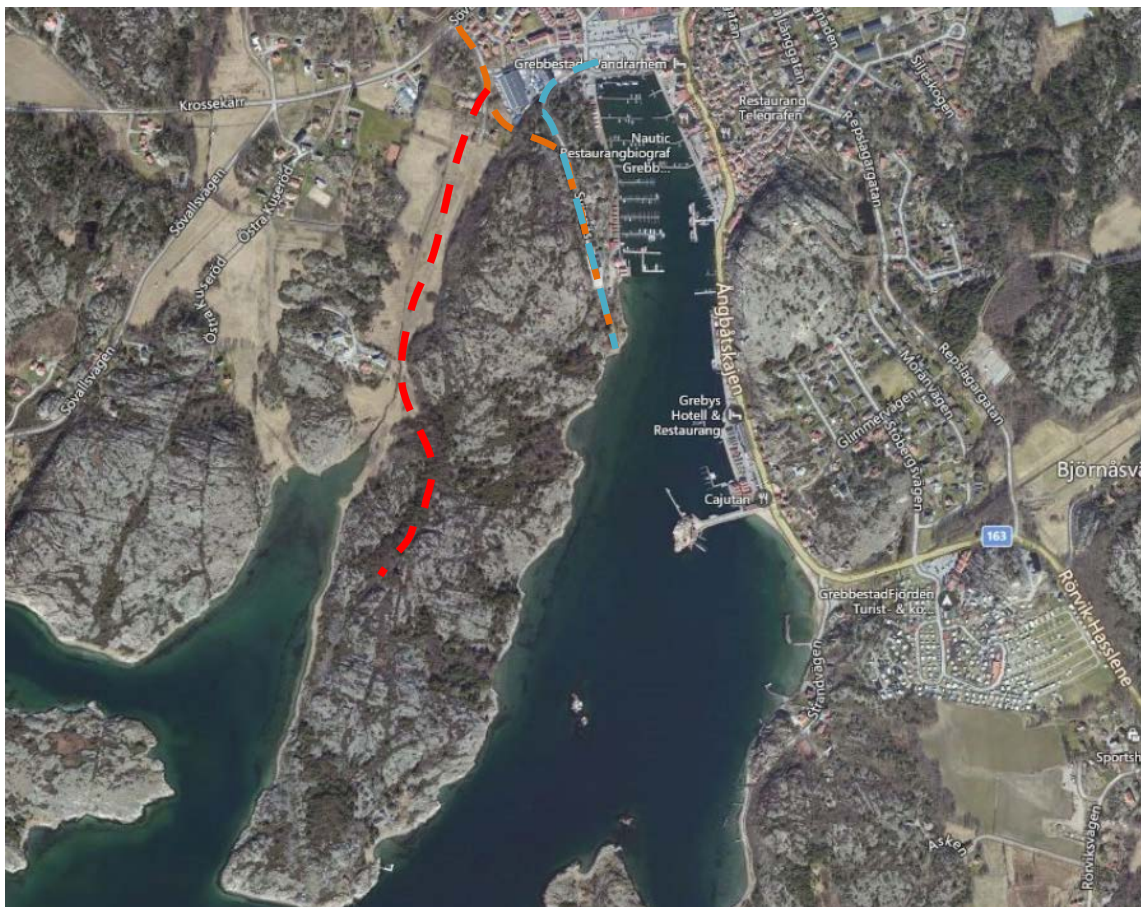
Figur 4.1-1 Översiktliga lägen för huvudvägar, röd, blå och orange.

I programskedet har tre vägförslag framkommit, se ungefärligt läge i Figur 3-1 nedan:

1. Utmed västra sidan om Svinnäshalvön (Röd)
2. Från befintlig väg Wouchvägen från hamnplan mot tidigare reningsverk (Blå)
3. Från Sövallsvägen/Tage Wiktröms Gata och sedan utmed Grebbestad 1:8/2:412 och vidare ut på Svinnäs (Orange).

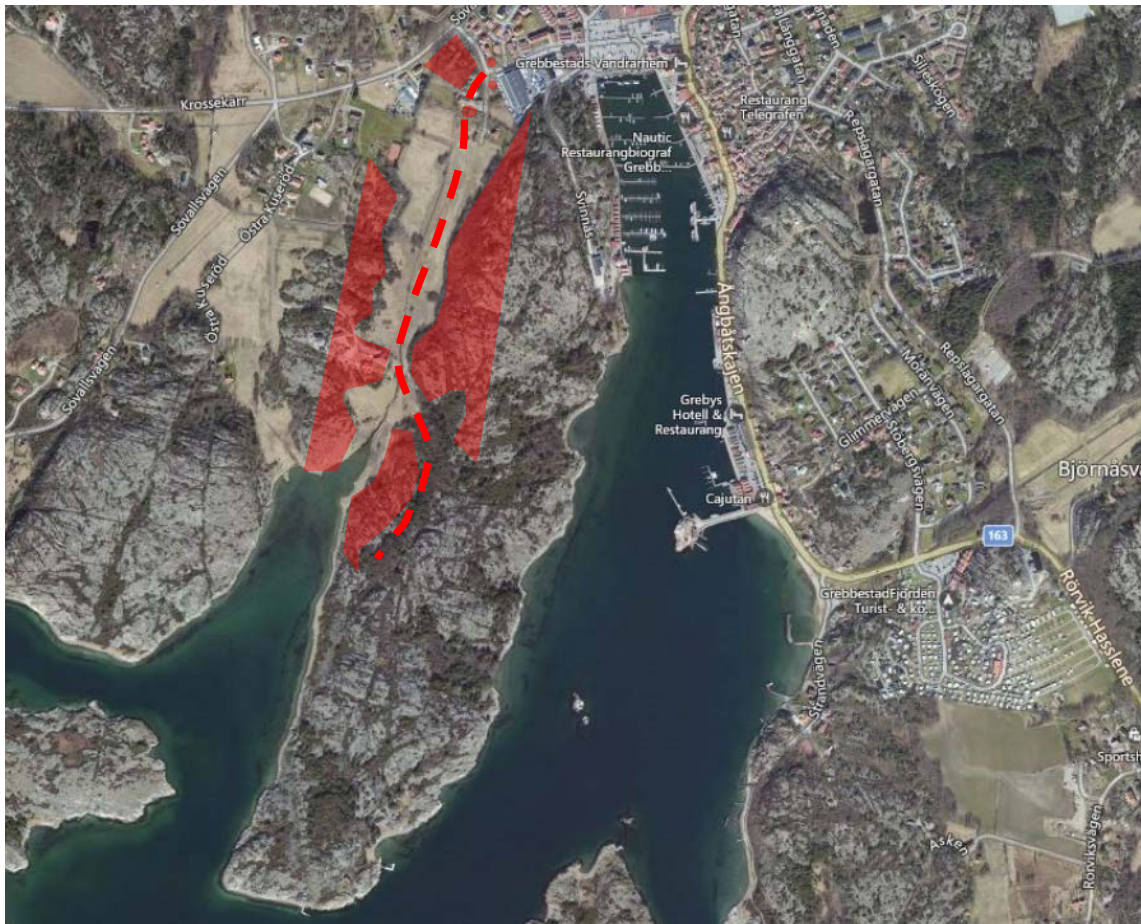
Figur 5.1.1-1 Alternativ 1, område med berg-i-dagen markerat med rött.

Alternativet ansluter mot Svinnäsvägen/Tage Wikströmsgatan i norr och löper väster om bergpartiet som utgör Svinnäs och reser sig mot nivåer om drygt +40 m i öster. Ett mindre bergparti finns strax väster om vägen i norr och ytterligare ett bergparti finns väster om Föreslagen väg ligger en bit från bergfot på den låglänta terrängen nedanför bergområdet marknivåerna ligger mellan ca +1 och +4. Parallellt förslaget rinner ett mindre vattendrag om mynnar i Gliskilen. Marken utgörs här av åker/betesmark som sluttar svagt ner mot väster och vattendraget. Efter ca 600 m viker föreslagen väg av mot öster, högre upp i terrängen, och in i ett skogsparti på Svinnäshalvön, därefter vidare ut på hållmarken. Marken i skogspartiet är vattensjuk.

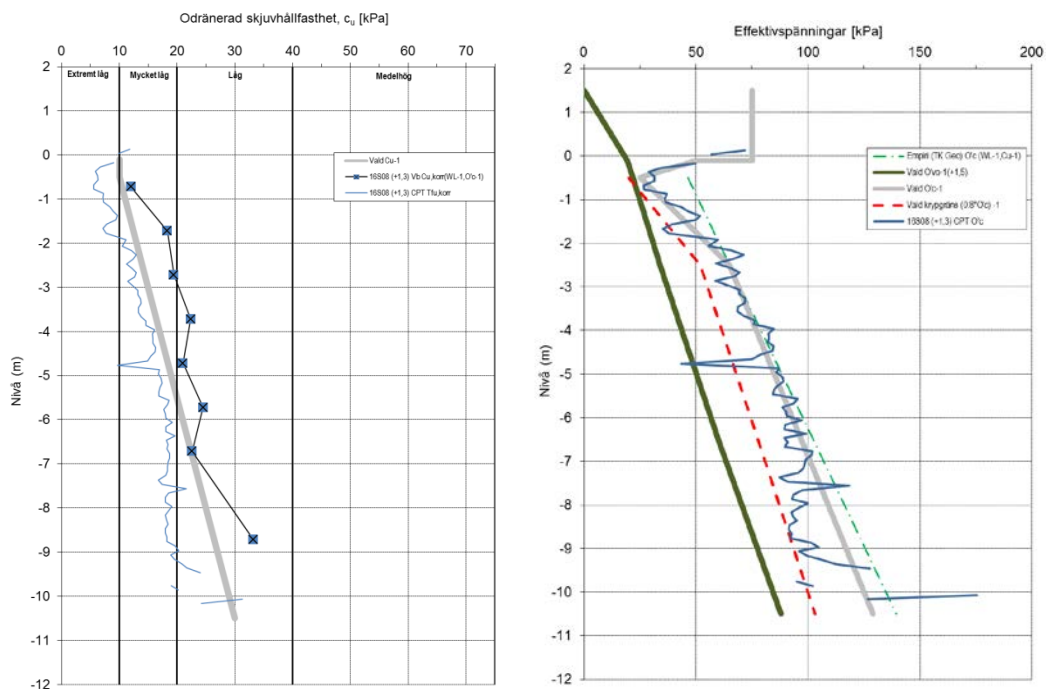
Figur 5.1.3-1 Utvärderad odränerad hållfasthet och spänningar i punkt 16S08.

Lerans hållfasthet är mycket låg till låg. Leran bedöms ytligt vara normalkonsoliderad, dvs. sättningkänslig för permanenta tillskottslaster. Mot djupet indikerar utförd undersökning på att viss marginal för mindre tillskottslaster finns.

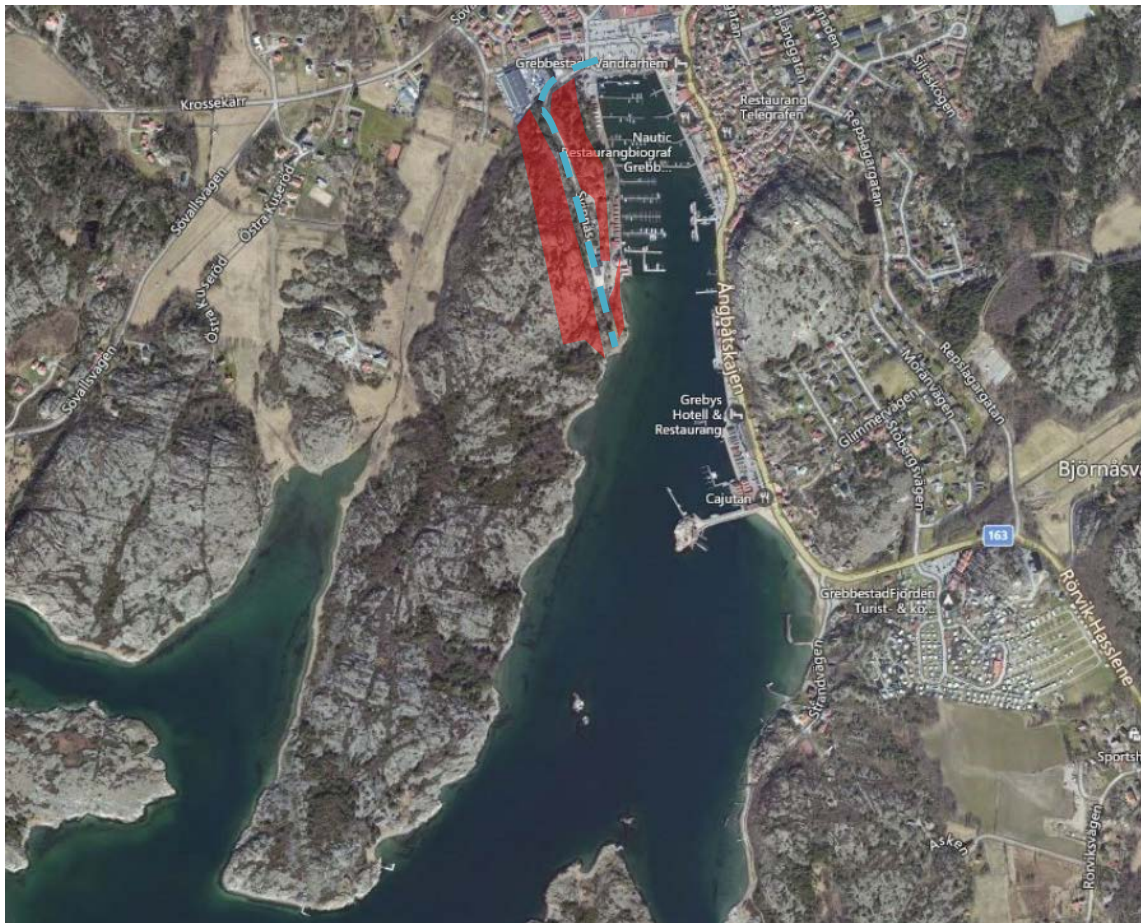
Figur 5.2.1-1 Alternativ 2, område med berg-i-dagen markerat med rött.

Strax norr om vägen finns ett befintligt båtvarv med uppställningsplatser för båtar. Vägen stiger förhållandevis kraftigt från nivån ca +2 upp mot +18 in i en mindre dalgång mellan två bergpartier. Vägen löper därefter söderut med svag lutning. En avgrusad yta finns utmed östra sidan av vägen tillsammans med ett flertal byggnader. Efter befintlig vändplan fortsätter förslagen väg ytterligare söderut ner mot vattenbrynet. Berg-i-dagen finns utmed båda sidorna av vägen och synligt berg finns även närmast strandbrinken i anslutning till reningsverket och vidare söderut.

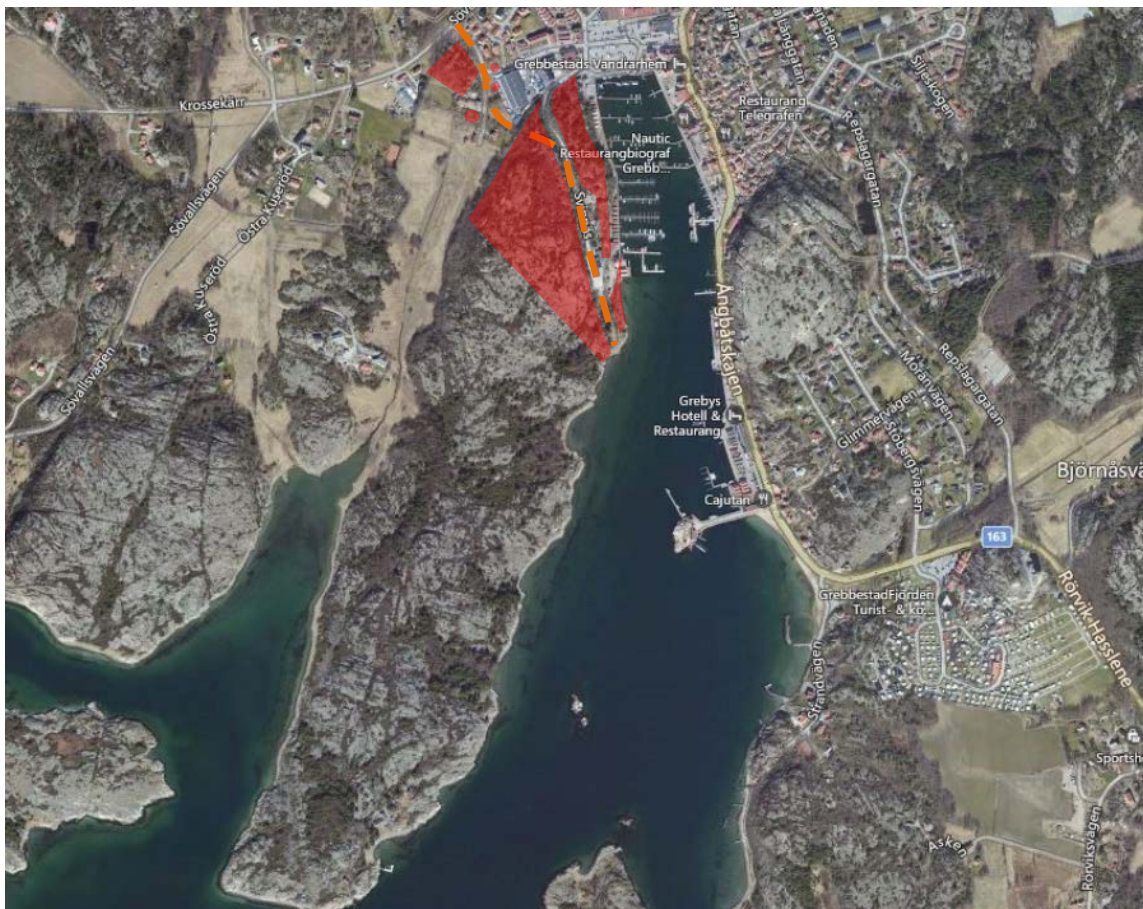
Figur 5.3.1-1 Alternativ 2, område med berg-i-dagen markerat med rött.

Alternativet utgår från Sövallsvägen/Svinnäsvägen och går därefter ut på åker/ängsmark väster om varvsbyggnaden för att sedan ansluta till bergpartiet och Wonschvägen. Alternativet sammanfaller därefter med alternativ 2.
