ÅSERÖD FASTIGHETS AB

Lågesjö, Tanum, dagvattenutredning

UPPDRAGSNUMMER 13006914

DAGVATTENUTREDNING INFÖR DETALJPLAN

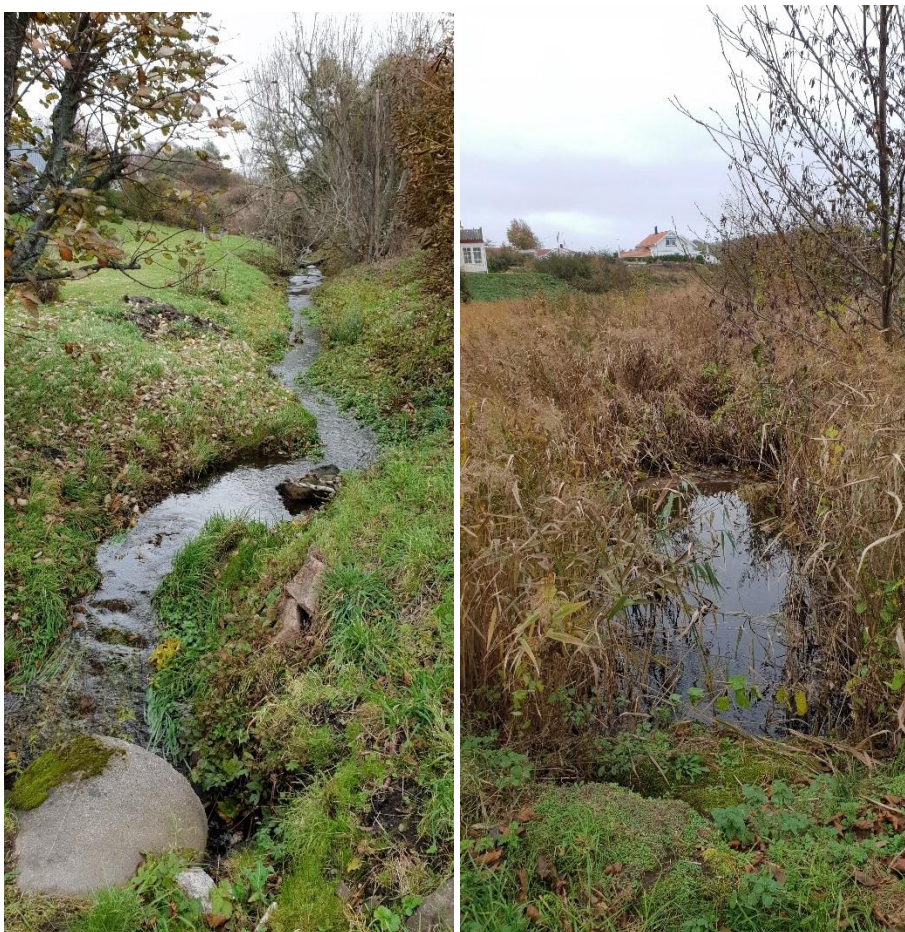
Figur 6 Bilder tagna vid platsbesök (2018-10-09) från gångvägen mot bäcken uppströms (vänster) och nedströms (höger). Trumman under gångvägen är en betong 600 mm.

Bäcken som gränsar till planområdet är ett mindre vattendrag som mynnar ut i Lerekilen. I Figur 6 ses bilder tagna från platsbesöket (bilderna är tagna från den befintliga gångvägen som korsar bäcken). Bäckens uppströms gångvägen är relativt smal där botten främst utgörs av vegetation, bilden till vänster i Figur 6. Den del av bäcken som gränsar till planområdet är näst intill igenvuxen, se bilden till höger i Figur 6.

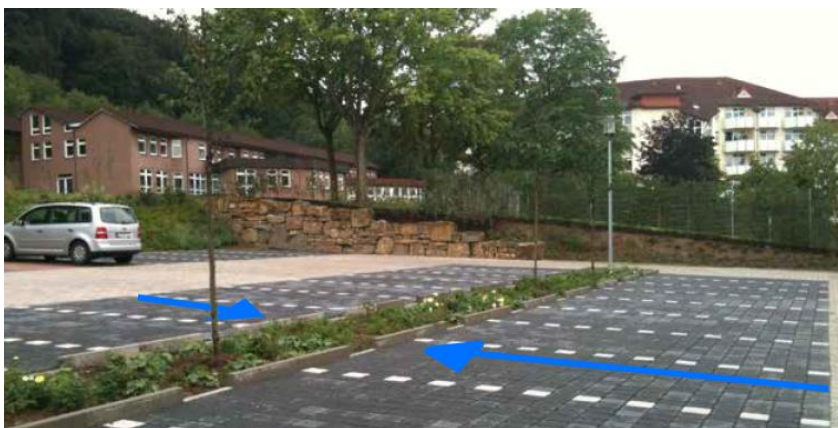
Figur 9 Exempel på utformning av dagvattenhantering vid parkering. De blåa pilarna illustrerar vattnets väg (Bildkälla: Uppsala Vatten, https://www.uppsalavatten.se/Global/Uppsala_vatten/Dokument/Rapporter%20och%20redovisning%20ar/dagvatten_exempelsamling.pdf, Hämtad: 2018-11-19).

Dagvatten från parkeringen, samt en del av den lokala gatan, kan avledas via mindre dike/växtbädd inne på parkeringsytan, se Figur 9. Dock behövs inte kantstenen så som illustreras i figuren. För att dikena inte ska ta upp plats på parkeringsytan kan de utformas så att bilarna har möjlighet att parkera med framhjulen vid växtbädden, så att frambdelen på bilen sträcker sig en bit över växtbädden.

Dagvattnet avleds sedan till flera utsläppspunkter i bäcken som gränsar till planområdet. Växtbäddens bredd kan förslagsvis vara cirka 0,8–1 m mellan parkeringsplatserna.

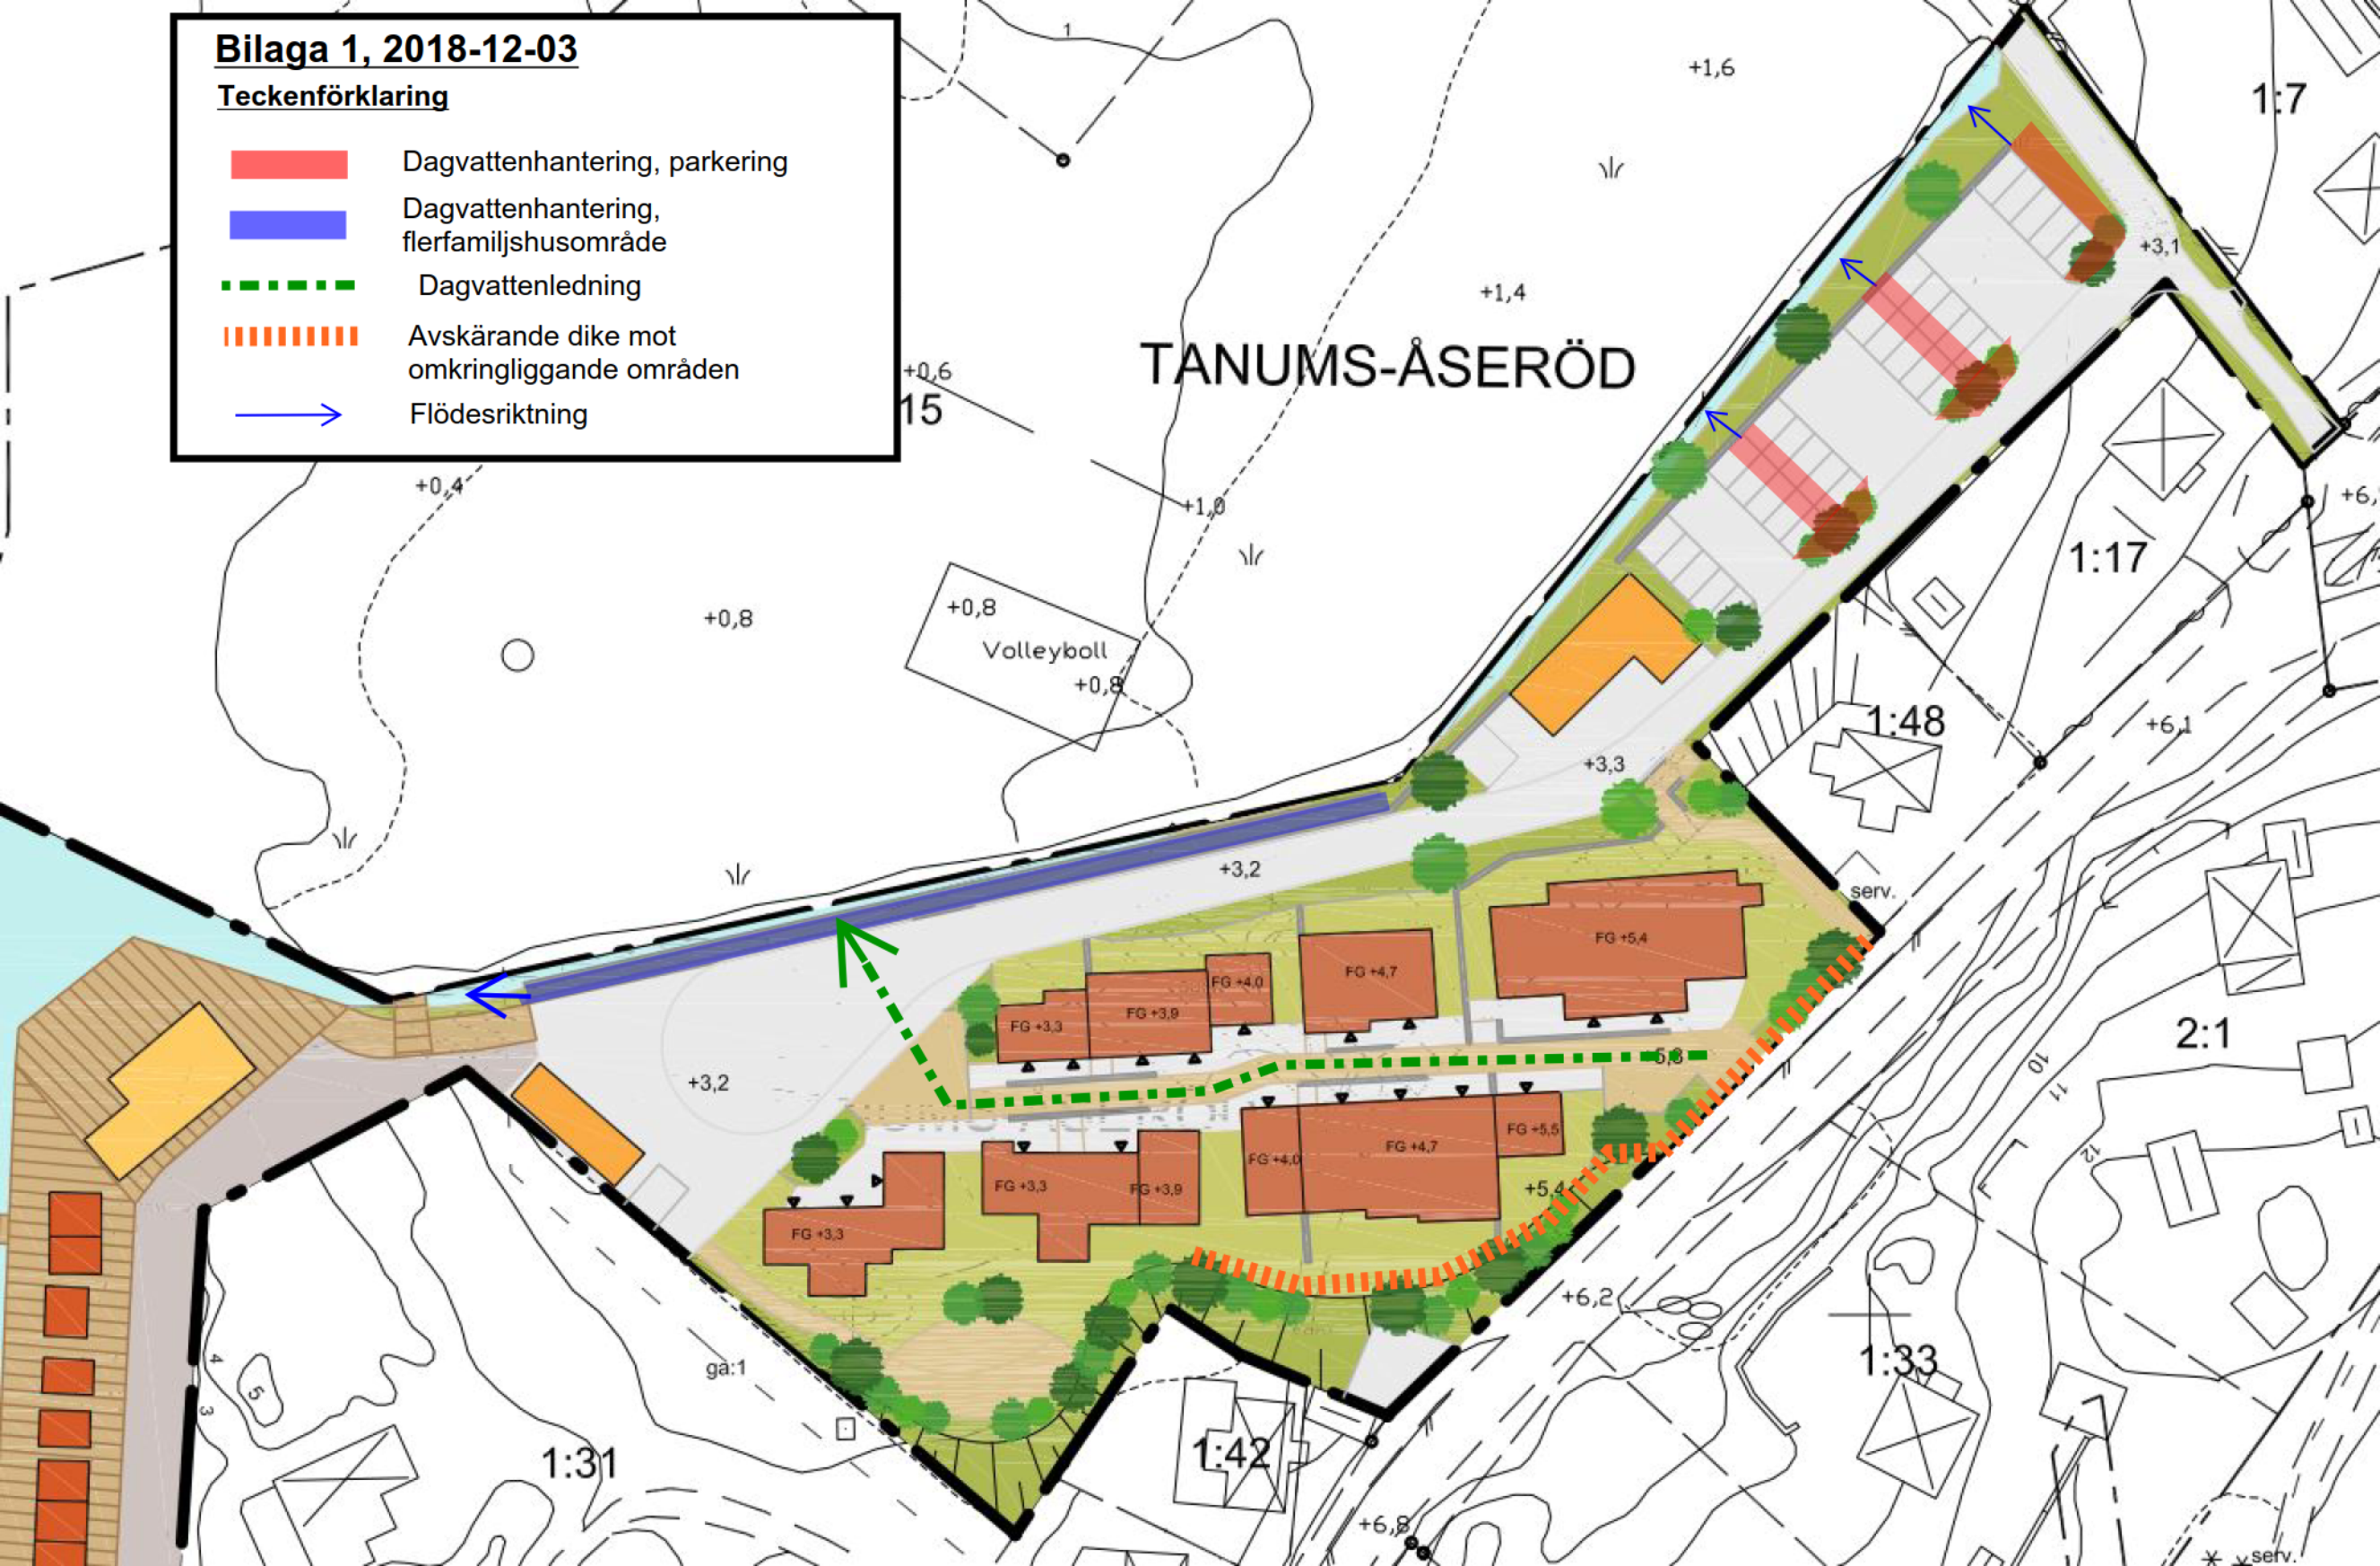
Bilaga 1 – Föreslagen dagvattenhantering, illustration

- Dagvattenhantering, parkering
- Dagvattenhantering, flerfamiljshusområde
- Dagvattenledning
- Avskärande dike mot omkringliggande områden
- Flödesriktning
