PM Geoteknik
SJÖRÄDDNINGEN, BARKEN KOSTERN

UPPDRAG 292567, Bygglov Barken Kostern Sjöräddningen

Titel på rapport: PM Geoteknik

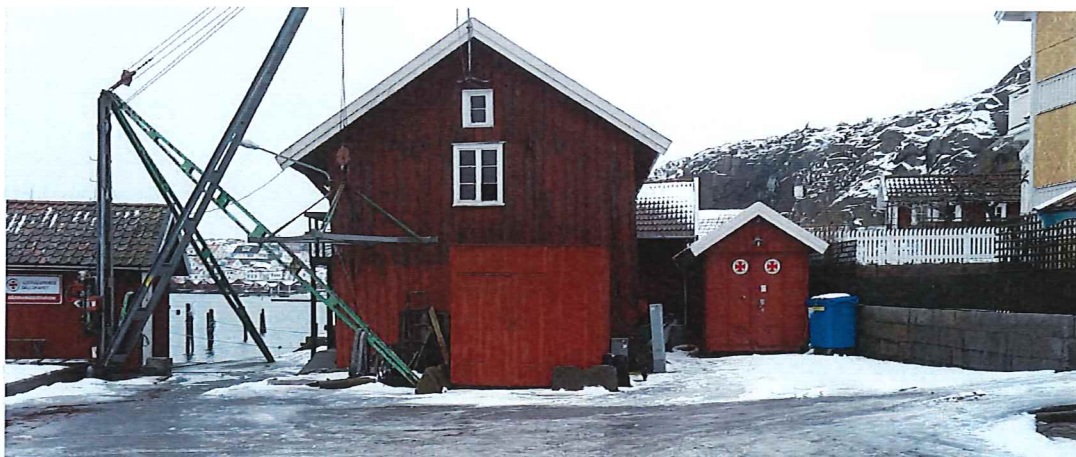
Figur 1. Aktuell plats med befintlig byggnad.

Befintlig byggnad ska rivas och ny byggnad ska byggas på samma plats, se figur 1 nedan. Dock har den nya byggnaden en större yta. Den nya byggnaden sträcker sig längre bak än befintlig. Avståndet fram till kajmuren blir samma som befintlig byggnad. Detta avstånd är drygt 2,5 m. Byggnaden blir i två plan och nivån på golvet blir ungefär samma som dagens. En situationsplan redovisas i bilaga 1.

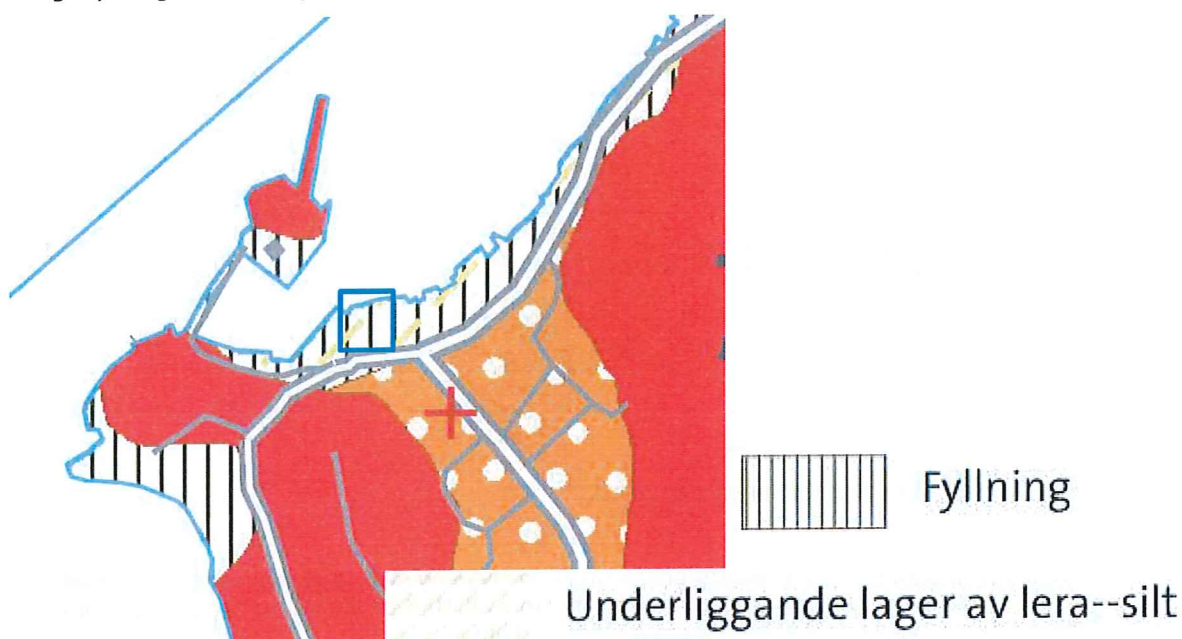
Figur 2. SGU Jordartskarta

Enligt jordartskartan utgörs undergrunden av fyllning ovan ler och/eller silt. Aktuell plats markeras med blå rektangel i figur 2 nedan. Dock finns ett område med svallsediment av grus direkt söder om aktuell plats. Det är således troligt att denna jordart även sträcker sig in under utlagd fyllning vid aktuell plats.

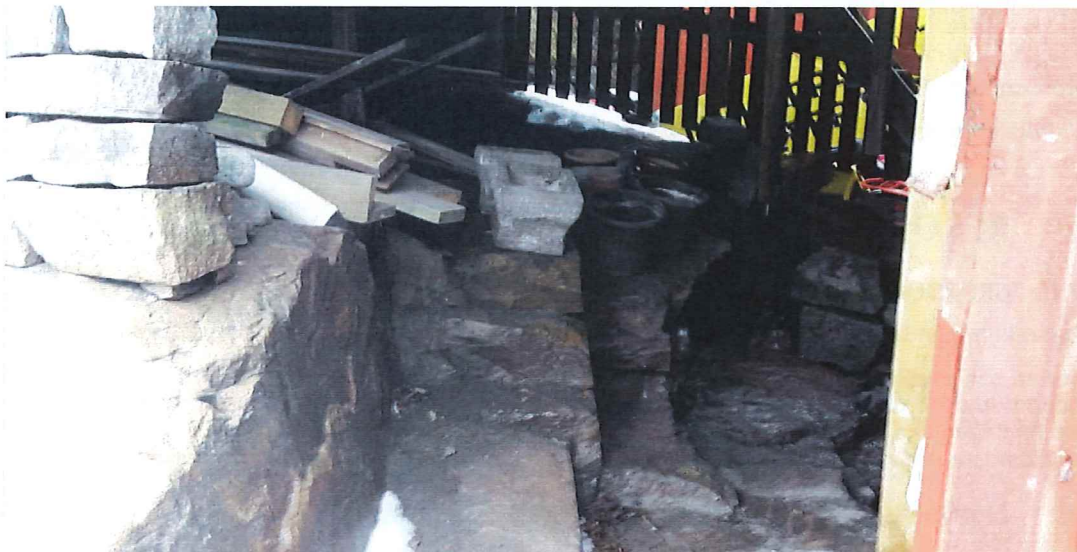
Figur 5. Foto på bergklack alldeles norr om aktuell byggnad.

Det norra berget redovisas på foto i figur 5.

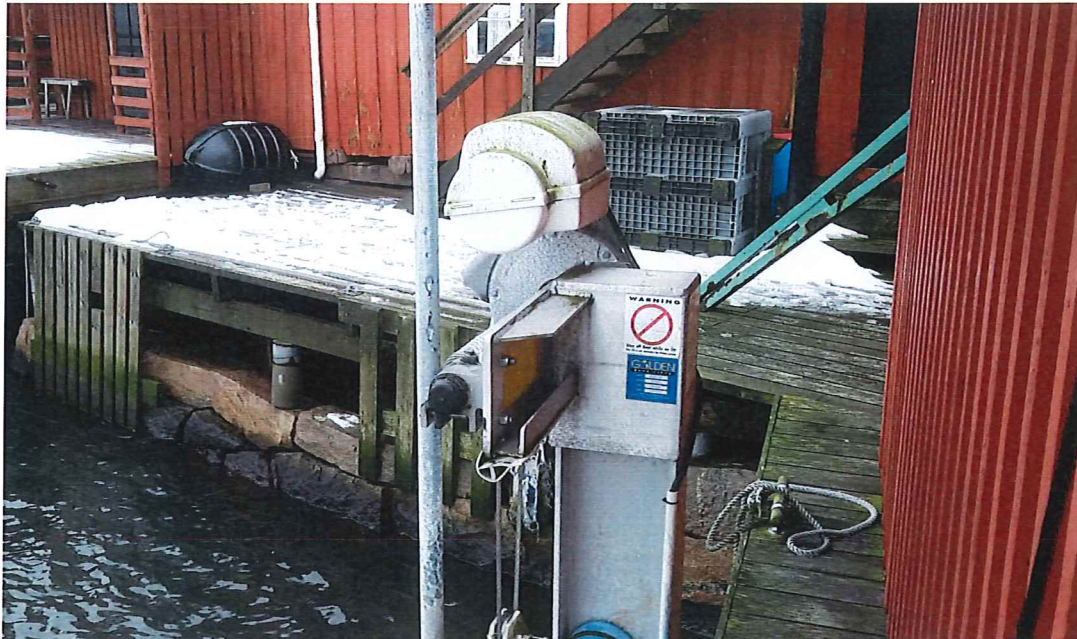
Figur 6. Stenmur framför byggnad.

Framför byggnaden finns ett trädäck och ca 2,5 m framför byggnaden finns en stenmur, se figur 6. Trädäcket och stenmuren ska enligt uppgifter bibehållas som det är idag.

Norr om aktuell byggnad finns ytterligare en byggnad i samma storleksordning. Vid platsbesöket syntes inga tecken på rörelser på byggnad, trädäck eller stenmur.
