Kulturhistorisk bebyggelseinventering  
i Tanums Kommun - Del 4b

# Grebbestad Etapp 2

Cecilia Wingård  
Hösten 2012- våren 2013

*På uppdrag av Tanums Kommun*

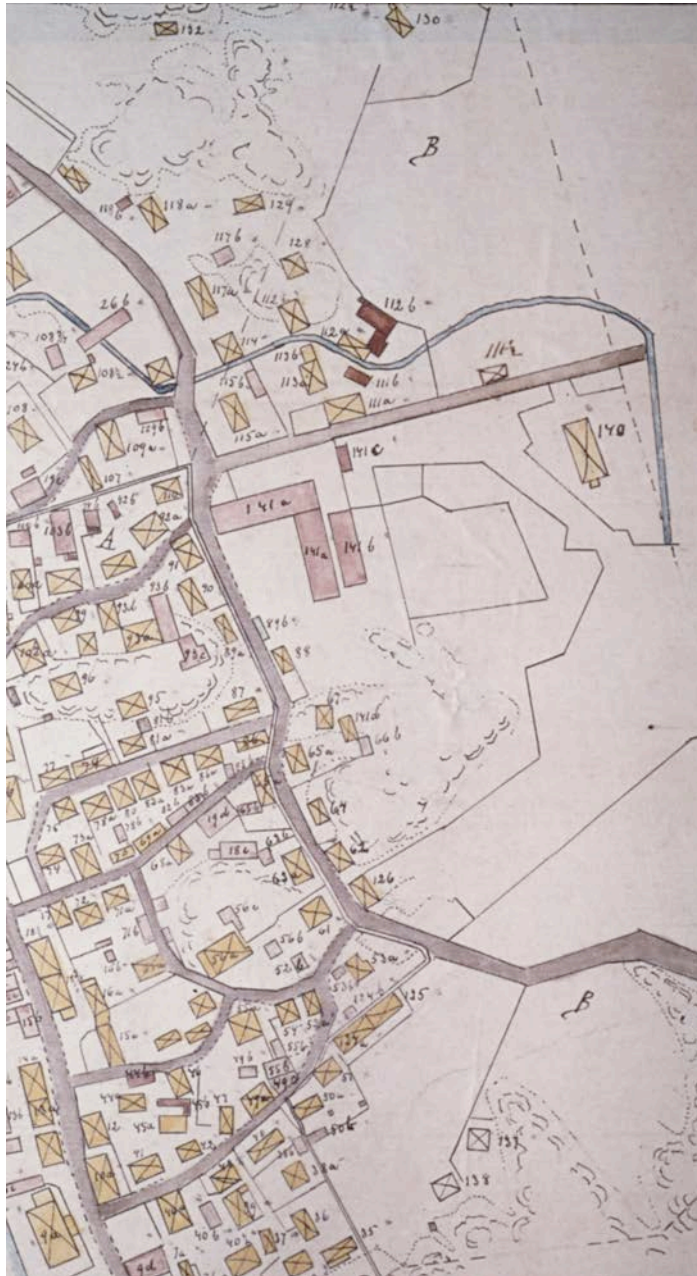
Karta från 1885 över Grebbestads östra delar. Mitt på kartan kan man se Persegårdens ekonomibygnader. Strax norr därom mellan husen rinner Grebybäcken. Husen som finns där än idag har lagts utmed bäcken. Vilket kan förklara deras placering idag. Källa: Bohusläns Museum

I samband med att bebyggelsen växt fram har markförhållandena förändrats. Till exempel gick tidigare Grebybäcken/ Brattåsbäcken i en del av Bryggerigatan och vek av mellan husen och under Övre långgatan. (se karta nedan). Bäckens spelade tidigare en roll i vattenförsörjningen. Det rinnande vattnet användes bl a vid garveriet och vid skvaltkvarnar som låg längre upp mot Brattås. Ännu i början av 1900-talet vattnades boskap i bäcken och i en vattensamling (kallad "Vattnaredaben") nära korsningen mellan de nuvarande gatorna Esplanaden och Bryggerigatan.<sup>9</sup>

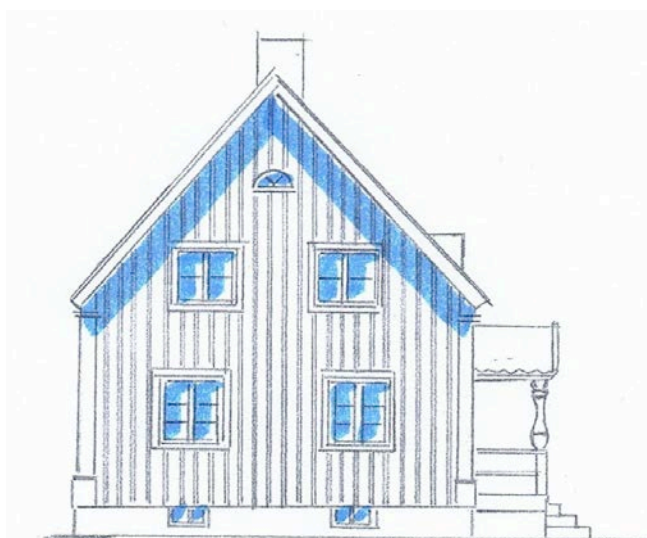
En typisk 1920-talsvilla med klassicistiska detaljer såsom hörnpilastrar och empiri-inspirerade fönster. Vanligt även med brutet tak. Typritning från Statens byggnadsritning, 1922, avritad.

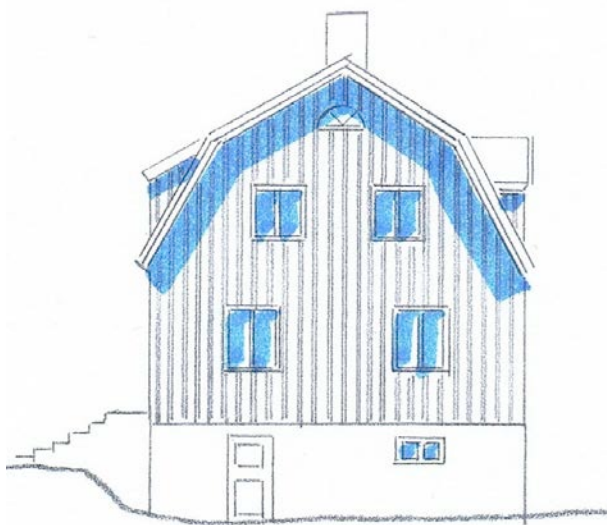
Exempel på 1930-talshus med 1920-talskaraktär. Det som skiljer mest är avsaknad av dekorationer och ospröjsade fönster. Vanligt även med sadeltak.

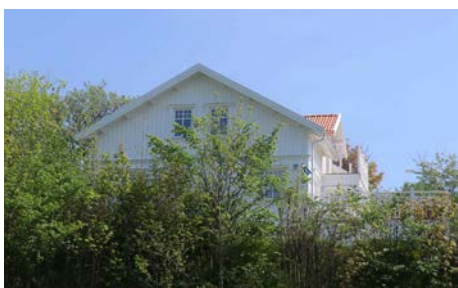
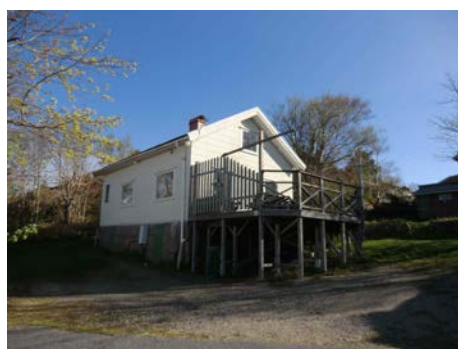
#### Grebbestad 2:313

**Motivering:** Byggnaden präglas i huvudsak av renoveringen under mitten av 1900-talet. Eventuella tillbyggnader bör utformas och placeras i enlighet med byggnadstraditionen i Grebbestad alternativt i enlighet med den senaste renoveringen.

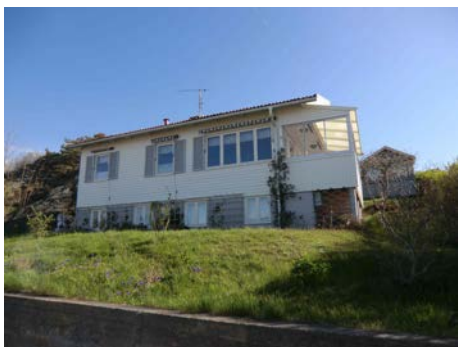
## Grebbestad 16:4

**Motivering:** Bostadshus med tidstypisk 1960-talsutformning. Eventuella förändringar bör utformas med hänsyn till husets ursprungskaraktär.

**Kulturhistorisk bedömning:** Klass III

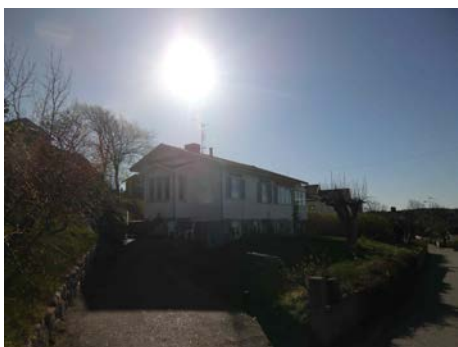
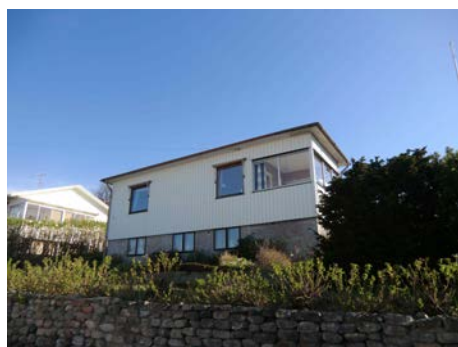
## Grebbestad 16:5

**Motivering:** Bostadshus med tidstypisk funkisutformning. Eventuella förändringar bör utformas med hänsyn till husets ursprungskaraktär.

**Kulturhistorisk bedömning:** Klass I-II

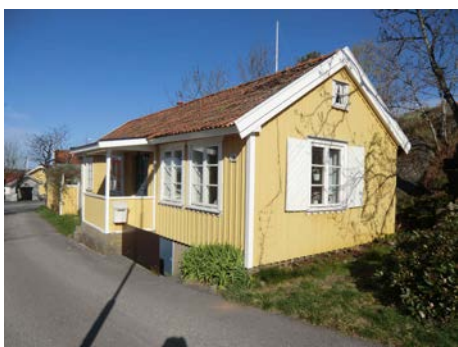
## Grebbestad 17:2

**Beskrivning:** Bostadshus i 1 plan på enkel bredd med vind och källare under del av huset. Fasaden är klädd med gul locklistpanel med profilerad åslist. Huset står på en grund av fältsten. Fönstren är vita, sidohängda, kopplade, spröjsade tvåluftsfönster. Fönsteromfattningarna är oprofilerade och understycket har en rundbågefris. Entrén går via en förstukvist som är byggd på en betonggrund. Entrédörren är en blåmålad pardörr, klädd med masonitskivor. På taket ligger äldre tvåkupigt lertegel.

**Värden att bevara:** Husets småskaliga volym och proportioner, fönsterutformningen, fönstrens rundbågefris, husets grundavsaknad av frontespiser.

**Motivering:** Byggnaden har förändrats något, men har mycket av sin ursprungliga tidskaraktär bevarad. Eventuella tillbyggnader bör utformas och placeras i enlighet med byggnadstraditionen i Grebbestad.

**Kulturhistorisk bedömning:** Klass I-II

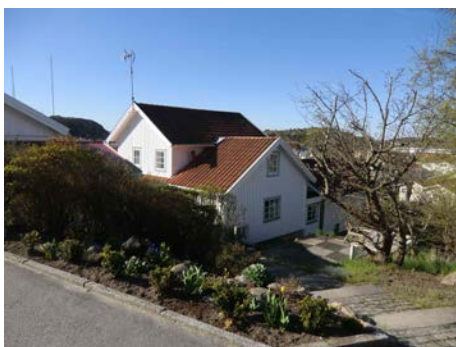
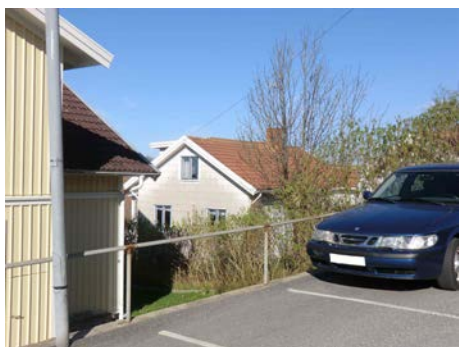
## Grebbestad 20:7

**Motivering:** Byggnaden präglas i huvudsak av renovering under mitten av 1900-talet. Eventuella tillbyggnader bör utföras och placeras i enlighet med byggnadstraditionen i Grebbestad.

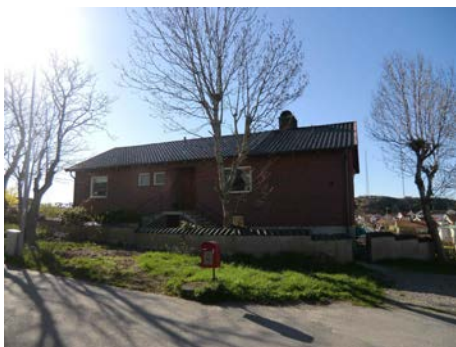
## Grebbestad 30:2

**Beskrivning:** Bostadshus i 1 plan med källare. Huset står på en putsad betonggrund. Fasaden är klädd med rött fasadtegel. Fönstren är vita, ospröjsade enluftsfnster. Fönstren har inga omfattningar. Huset ligger på bergsslutningen men har en terrasserad trädgård, avgränsad mot vägen med en betongmur.

**Värden att bevara:** Husets volym och proportioner husets övergripande 1950-talskaraktär med det röda fasadtegllet och de ospröjsade enluftsfnstren.

**Kulturhistorisk bedömning:** Klass I-II

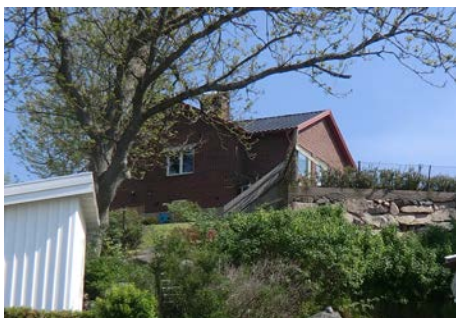
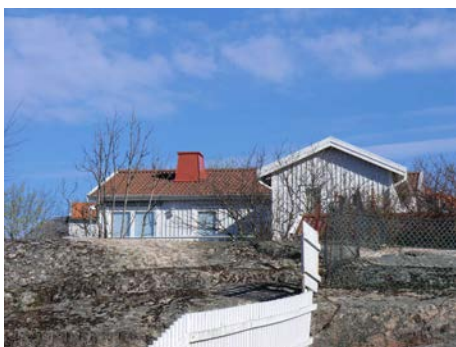
## Grebbestad 30:3

**Beskrivning:** Bostadshus i 1 plan på betonggrund. Fasaden är klädd med ljusgrå locklistpanel med profilerad åslist. Fönstren är vita, ospröjsade enluftsfnster. Fönsteromfattningarna är vita, enkla och oprofilerade. På taket ligger röda betongpannor. Åt söder finns en altan och en tillbyggnad i vinkel. Huset ligger på osprängt berg och har små grönytor. På tomten finns också en friggebod/lekstuga som byggdes 2008.

**Värden att bevara:** Husets småskaliga volym och proportioner, ospröjsade fönstren, avsaknad av snickarglädje.

**Kulturhistorisk bedömning:** Klass III

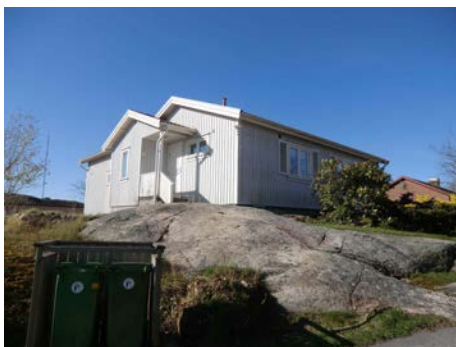
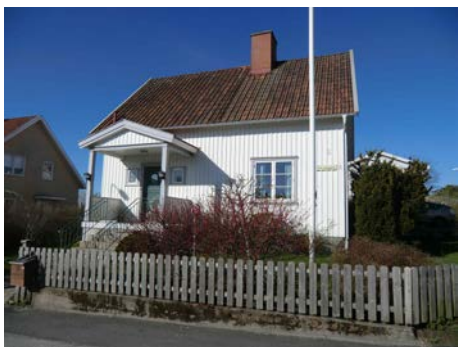
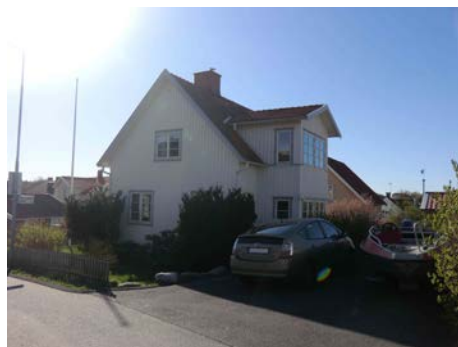
## Grebbestad 30:4

**Beskrivning:** Bostadshus i 1½ plan med källare. Huset står på en spritputsad betonggrund. Fasaden är klädd med vit locklistpanel med enkel, oprofilerad locklist. Fönstren är nya, vita, sidohängda, kopplade, spröjsade tvåluftsfönster. Fönsteromfattningarna är ljusgrå, enkla och oprofilerade. Åt väster finns ett tillbyggt framskjutet mittparti. Entrén går via en förstukvist med spritputsad grund och en granittrappa. Trappan har tidstypiskt järnräcke. På tomten finns också en friggebod, byggd 2003.

**Värden att bevara:** Husets volym och proportioner, avsaknad av dekorationer, den branta takvinkeln, trappräcket.

**Kulturhistorisk bedömning:** Klass III

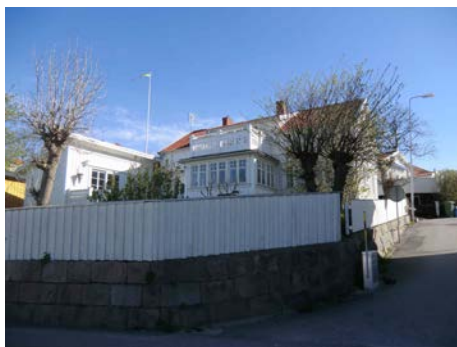
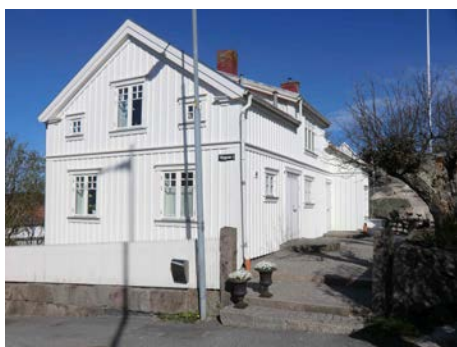
## Grebbestad 30:8

**Beskrivning:** Bostadshus i 1½ plan på dubbel bredd. Fasaden är klädd med vit locklistpanel med profilerad åslist. Fasaden är avdelad med en enkelt utformad gördelgesims. Fönstren är nytillverkade sidohängda, kopplade, tvåluftsfönster med smårutor överst i bågen. I södra gaveln sitter kvadratiska gavelsidofönster. Fönsteromfattningarnas över- och understycke är profilerade. Omfattningarna är nytillverkade. Entrén går via en pardörr med överljusfönster åt nordost. Åt sydväst finns det en glasveranda med likadana fönster som i resten av huset. Ovanpå glasverandan finns en balkong vid ett taklyft. I vinkel till bostadshuset ligger det ett uthus/ gäststuga med pulpettak och fasaden klädd med vit locklistpanel. Trädgården som omger huset är upphöjd gentemot gatan med hjälp av en stenmur och avgränsas med ett tätt staket.

**Värden att bevara:** Husets volym och övergripande tidstypiska utformning med profilerade fönsteromfattningar, fasadpanelen, pardörren med överljusfönster åt öster, det lilla taköverhänget.

**Kulturhistorisk bedömning:** Klass II

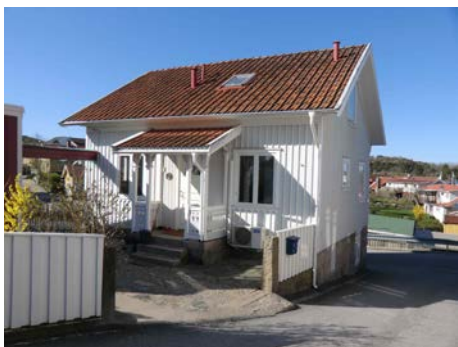
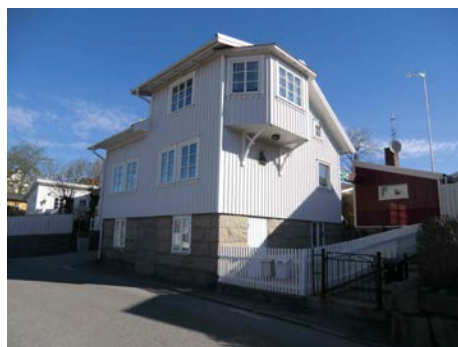
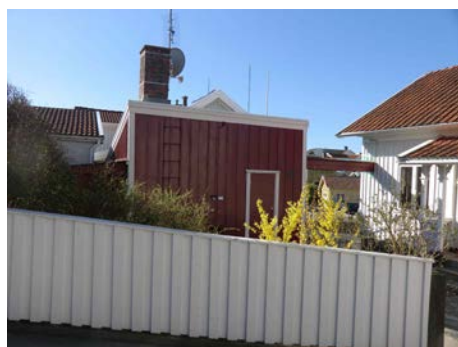
## Grebbestad 14:1

**Historia:** Huset byggdes om 1965 och 1969. Huset var tidigare ett typiskt nordbohuslänskt dubbelhus med parställda fönster åt gatan. Under 1960-talet inrymdes i källaren en blomsteraffär med dörr åt gatan.

**Beskrivning:** Bostadshus i 1½ plan med källare. Huset är uppfört med en timmerstomme på en hög grund av kvaderhuggen granit. Fasaden är klädd med vit locklistpanel med profilerad åslist. Fönstren är dels nya pivohängda med spröjsindelning, dels äldre ospröjsade tvåluftsfönster. Åt söder finns ett rektangulärt gavelsidofönster samt ett tillbyggt bur-språk på andra våningen i samband med ett större taklyft. Fönsteromfattningarna är enkla och oprofilerade med rundbågefris under fönstren. På taket ligger äldre tvåkupigt lertegel. Entrén går via en förstukvist med eleganta lövsågerier. På tomt finns också ett uthus, byggt 1950, som numera inrymmer pannrum och förråd. Uthuset har pulpettak och fasaden är klädd med rödmålad masonit med locklist.

**Värden att bevara:** Husets volym, äldre snickerier, förstukvisten, husets grund, uthuset.

**Kulturhistorisk bedömning:** Klass II

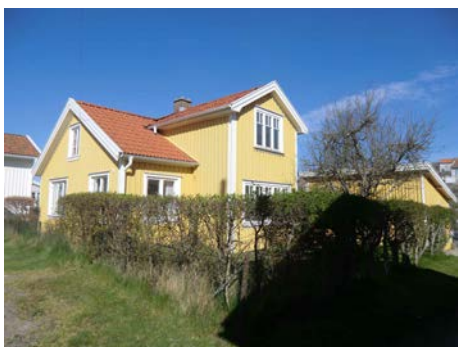
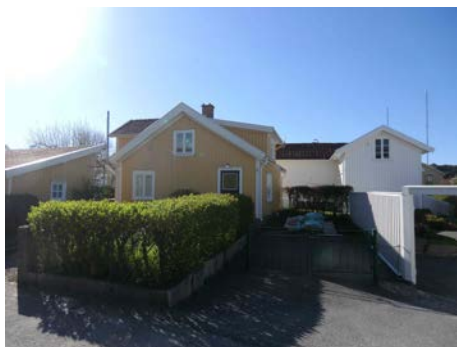
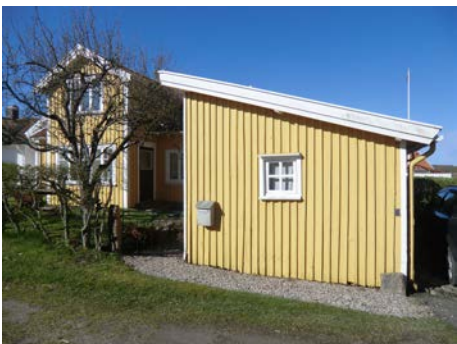
## Grebbestad 14:2

**Beskrivning:** Bostadshus i 1½ plan. Fasaden är klädd med gul locklistpanel med enkel locklist. Fönstren är såväl äldre spröjsade tvåluftsfönster som ospröjsade, kopplade tvåluftsfönster. I det framskjutna mittpartiet sitter nyare (och ev äldre) fönster med två smårutor i övre delen av bågen. Alla fönstren är vita. Fönsteromfattningarna är vita, enkla och oprofilerade. På taket ligger tvåkupigt lertegel. Vindskivorna är vita och oprofilerade. På tomten finns det också ett uthus med pulpettak, gul locklistpanel och enkla brunmålade bräddörrar. I uthuset sitter äldre spröjsade fönster i olika storlekar. Ovanför en av dörrarna ser det ut att tidigare suttit ett överljusfönster. Troligtvis var där tidigare utedass.

**Värden att bevara:** Husets volym, proportioner och övergripande karaktär, fönsterplacering, uthusets utformning.

**Kulturhistorisk bedömning:** Klass II

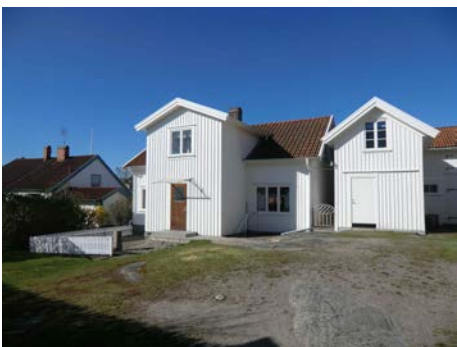
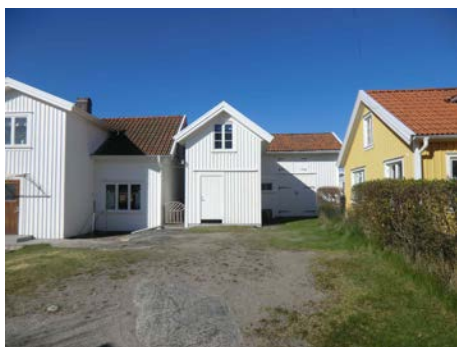
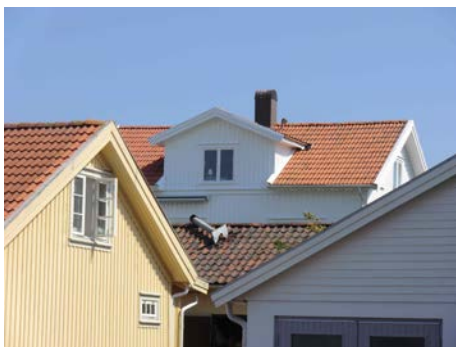
## Grebbestad 14:3

**Beskrivning:** Bostadshus i 1½ plan på dubbel bredd. Huset har ett framskjutet mittparti åt öster. Huset har en mycket låg grund åt öster. Fasaden är klädd med vit locklistpanel med profilerad åslist. Fönstren är vita, kopplade, ospröjsade två- och treluftsfönster. Fönsteromfattningarna är vita, enkla och oprofilerade. På taket ligger tvåkupigt lertegel. Vindskivorna är vita, enkla och oprofilerade. På tomten finns också ett större vinkelbyggt uthus med sadeltak. Fasaden är klädd med vita locklistpanel med profilerad åslist. Fönstren är äldre spröjsade

tvåluftsfönster. Huset har dels en ny ytterdörr utan fönster och dels en äldre brädport. På taket ligger tvåkupigt lertegel. Båda husen ligger på berget.

**Värden att bevara:** Bostadshusets volym och proportioner, uthusets utformning.

**Kulturhistorisk bedömning:** Klass II

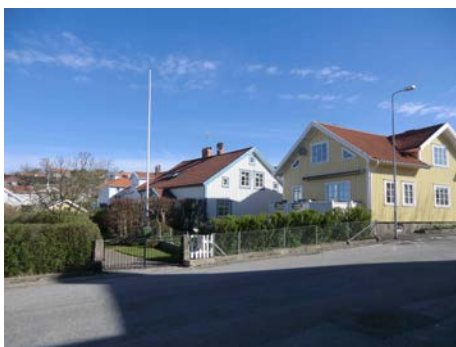
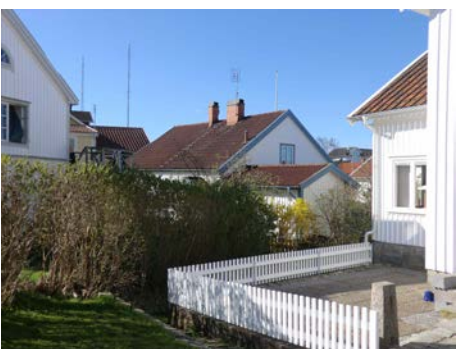
## Grebbestad 14:8 - "Garvaren"

**Beskrivning:** Bostadshus i 1½ plan på dubbel bredd med låg grund och lågt väggliv. Huset är byggt med timmerstomme på en granitgrund. Fasaden är klädd med vit locklistpanel med profilerad åslist. Fönstren är nya, pivothängda fönster med spröjsindelning. I södra gaveln sitter rektangulära gavelsidfönster och nockfönster utan spröjs. På taket sitter två takfönster. Fönsteromfattningarna är blå, enkla och oprofilerade. På taket ligger betongpannor. Taket har ett litet överhäng. Vindskivorna är blå, enkla och oprofilerade. Även hörnbrädorna är blåmålade. Entrén går via en mindre förstukvist. Åt norr är huset tillbyggt med en mindre tillbyggnad i en plan. Huset har en liten trädgård avgränsad med häck.

**Värden att bevara:** Husets volym och proportioner, det lilla taköverhänget, fönsterplacering.

**Kulturhistorisk bedömning:** Klass II

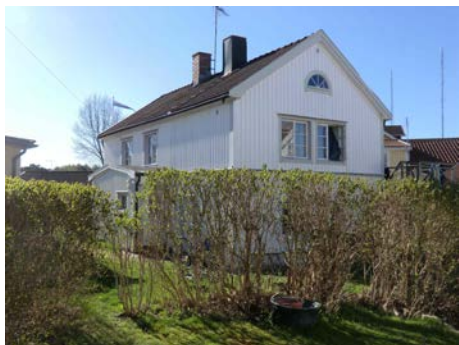
## Grebbestad 14:6 - Garveriet

**Beskrivning:** Bostadshus i två plan på dubbel bredd. Huset står på en mycket låg grund. Fasaden är klädd med vit locklistpanel med profilerad åslist. Fasaden är tilläggsisolerad och avdelad med en oprofilerad gördelgesims. Fönstren är vita, kopplade, spröjsade tvåluftsfönster. Fönsteromfattningarna är ljusgrå, enkla och oprofilerade. I gavelröstena sitter spröjsade lunettfönster. På taket ligger bruna betongpannor. Taket har litet överhäng. Vindskivorna är ljusgrå, enkla och oprofilerade. Huset omges av en trädgård åt norr och väster samt en grusplan åt öster.

**Värden att bevara:** Husets volym och proportioner, fönsterutformning och placering, det lilla taköverhänget, den enkla utformningen.

**Kulturhistorisk bedömning:** Klass I-II

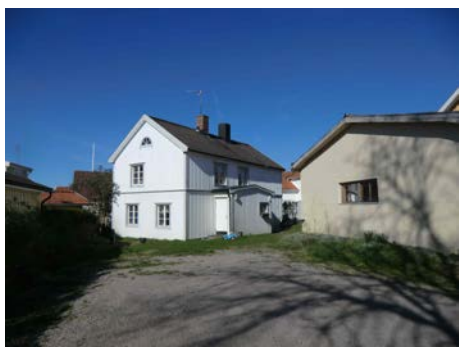
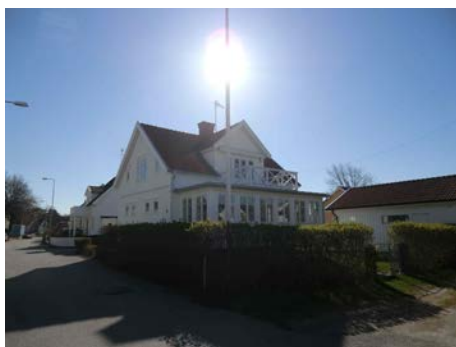
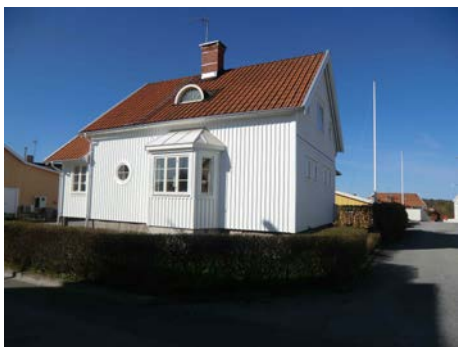
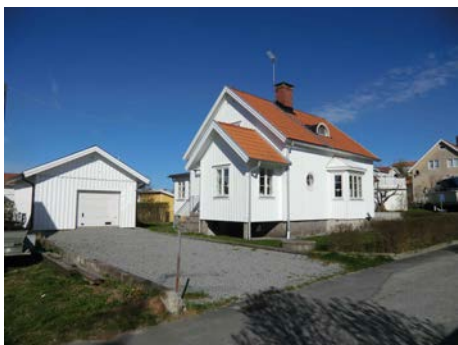
## Grebbestad 14:4

**Historia:** Huset renoverades dels på 1980-talet och dels 2009. På 1980-talet satte man t ex svarta plåtdetaljer vid fönster och vindskivor. År 2009 gjorde man en omgestaltning av huset genom att man bytte ut fasad, fönster, plåtdetaljer samt

byggde till glasverandan åt väster och förstun åt söder. På andra våningen var det tidigare en lägenhet.

**Beskrivning:** Bostadshus i 1 ½ plan med källare. Huset står på en grund av kvaderhuggen granit. Fasaden är tilläggsisolerad och klädd med vit locklistpanel med profilerad åslist. Fönstren är vita, nya, sidohängda, kopplade, spröjsade tvåluftsfönster. Fönsteromfattningarna är nytillverkade och har kannellyrer på sidostyckena samt rundbågefris på understycket. Fönstren i glasverandan är nytillverkade och har romber överst i bågen. I norra gaveln sitter rektangulära, ospröjsade gavelsidofönster. På taket ligger tvåkupigt lertegel. Vindskivorna är vita, enkla och oprofilerade. Huset omges av en trädgård, avgränsad mot gatan med häck.

**Kulturhistorisk bedömning:** Klass III

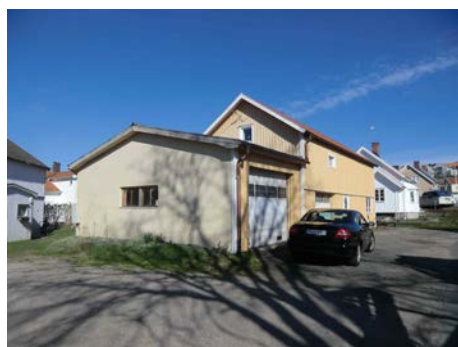
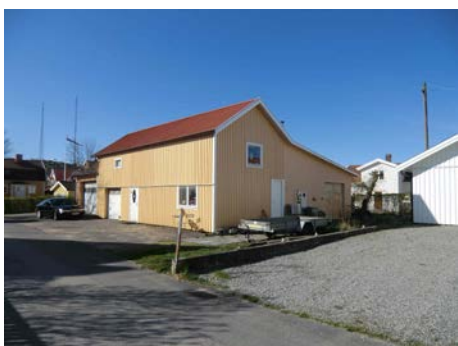
## Grebbestad 14:5

**Beskrivning:** Lagerlokal/ garage i delvis två plan. Fasaden är klädd med gul locklistpanel med enkel, oprofilerad locklist. Fönstren är ospröjsade olika typer av fönster. Fönsteromfattningarna är vita, enkla och oprofilerade. På taket ligger röd, korrugerad plåt. Tillbyggnaden är byggd av betongsten.

**Värden att bevara:** Byggnadens verksamhetsbetonade karaktär, bl a avsaknad av dekorationer.

**Kulturhistorisk bedömning:** Klass II

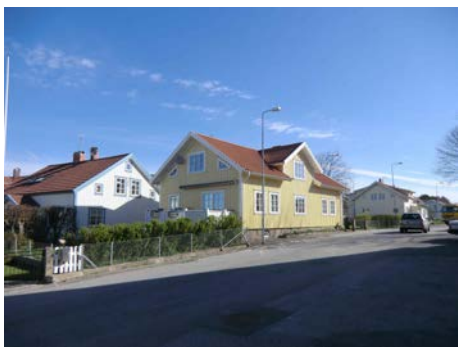
## Grebbestad 14:7, 14:9

**Beskrivning:** Bostadshus i 1½ plan med källare (troligen endast under del av huset). Huset står på en putsad grund. Fasaden är klädd med gul locklistpanel med profilerad åslist. Fönstren är nya, pivothängda, vita fönster med spröjsindelning. Fönsteromfattningarna är vita och oprofilerade med rundbågefris nedtill. I gavlarna sitter triangulära gavelsidofönster. På taket ligger enkupigt lertegel. Vindskivorna samt takfotslisterna är vita, oprofilerade och figursågade. Fastigheten 14:9 utgörs av trädgården till bostadshuset på 14:7. Där finns också ett uthus.

**Värden att bevara:** Husets volym och proportioner, de parställda fönstren, snickarglädjen, byggnadens panel samt äldre dörrar, fönster och ursprungliga yttre snickerier. Vid byte av dessa detaljer bör nya utföras i samstämmighet med originalet.

**Kulturhistorisk bedömning:** Klass I-II

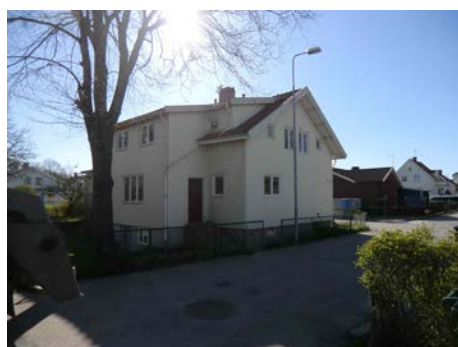
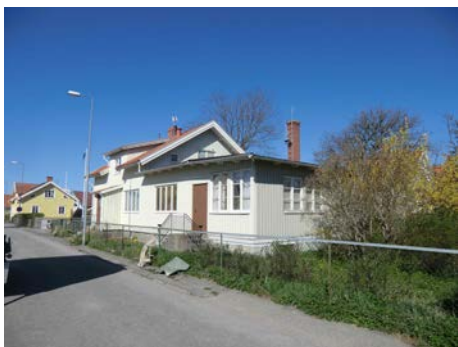
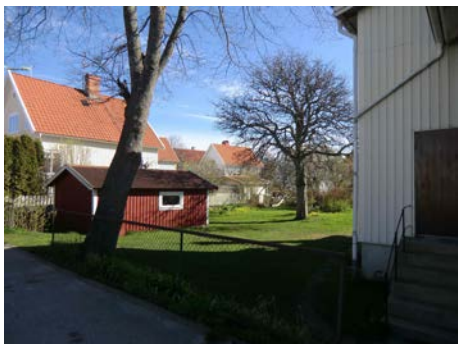
## Grebbestad 2:161, 2:251

Karin Eliasson. Huset har byggts om och till vid flera olika tillfällen. Enligt nuvarande fastighetsägaren uppgav Karin Eliasson att det ska finnas en vägg kvar från 1800-talet. 1961 drogs det in vatten och värme. En matsal byggdes till och sedan byggdes en sommarveranda utanpå matsalen. På husets norra sida har också ett framskjutet mittparti blivit byggt. Nuvarande ägare köpte huset 1971 och då isolerade de huset samt gjorde om verandan till ett rum med färre fönster samt lade till en källare. Huset finns dokumenterat på äldre foto när matsalen var byggd men inte sommarverandan. Huset hade då spröjsade fönster, åtta rutor i varje båge på andra våningen och tre rutor i varje båge på nedre våningen. I matsalen satt korspostfönster. I gavlarna satt spröjsade rektangulära gavelsidofönster. Taklyftet åt Östra Långgatan var inte byggt vid fototillfället.

**Beskrivning:** Numera bostadshus i 1½ plan med källare. Den äldre grunden består av kvaderhuggen granit och de senare tillbyggda delarna har putsad betonggrund. Fasaden är klädd med beige plastfasad. Fönstren är ospröjsade två-, tre- och fyrlufts-fönster. I den tidigare sommarverandan sitter spröjsade tvålufts-fönster med tre rutor i varje båge. Fönstren har inga omfattningar. På taket ligger enkupigt lertegel.

**Kulturhistorisk bedömning:** Klass II

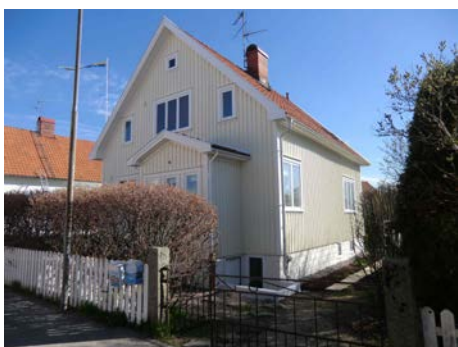
## Grebbestad 31:5

**Beskrivning:** Bostadshus i 1½ plan med källare. Huset står på en grund av vitmålad betongsten. Fasaden är klädd med beige locklistpanel med rundad locklist. Fönstren är vita, ospröjsade, äldre två- och trelufts-fönster. Fönsteromfattningarna är vita, enkla och ofilerade. På gaveln sitter ett rektangulärt fönster i nock samt större rektangulära gavelnsidofönster. På taket ligger tvåkupigt lertegel. Vindskivorna är vita, enkla och ofilerade, formade vid takfoten.

**Värden att bevara:** Husets volym och proportioner, den branta takvinkeln, avsaknad av dekorationer, fönstrens utformning, gavelnsido- och nockfönstren.

**Kulturhistorisk bedömning:** Klass II

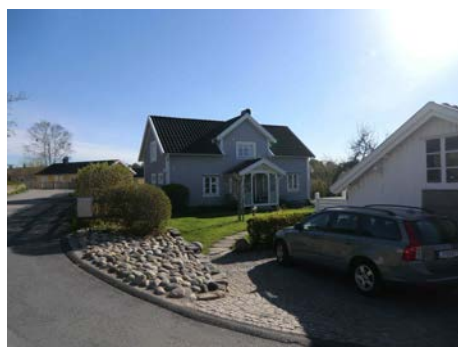
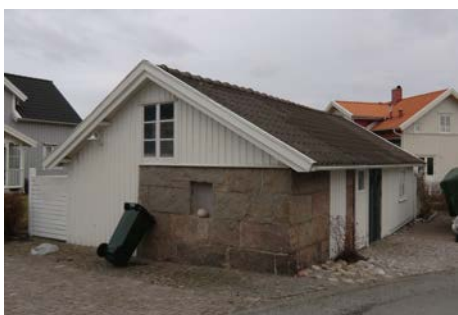
## Grebbestad 23:3

**Beskrivning:** Bostadshus i 1½ plan med en stomme av tegel, murad med lera, på nedre plan och regler på övre. Huset står på en torpargrund. Fasaden är klädd med grå locklistpanel med profilerad åslist. Några av fönstren är pivothängda med spröjsindelning och några är sidohängda tvåluftsfönster. De är vitmålade. Fönsteromfattningarna är vita, enkla och oprofilerade. På taket ligger enkupiga betongpannor. Uthuset som numera fungerar som gäststuga är delvis byggt med kvaderhuggen granit, timmer och regler. Husen omges av en trädgård som är delvis stenbelagd samt avgränsad mot gatan med häck.

**Värden att bevara:** Husets volym och proportioner, fönstrens utformning, uthuset och dess utformning.

**Motivering:** Byggnaden har förändrats, men har ändå något av sin ursprungliga tidskaraktär bevarad. Eventuella förändringar bör utformas i enlighet med byggnadstraditionen i Grebbestad. Uthuset är välbevarat och har ett stort kulturhistoriskt värde i och med sin tidigare funktion.

**Kulturhistorisk bedömning:** Klass III (bostadshuset), klass I (uthuset)

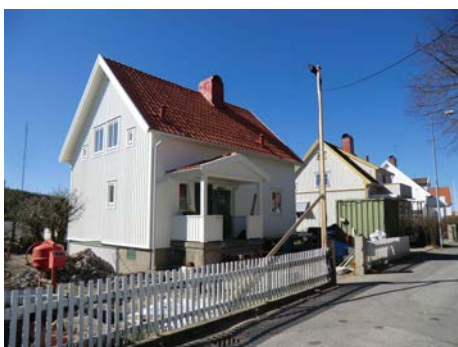
## Grebbestad 31:2

**Beskrivning:** Bostadshus i 1 0 plan med källare. Huset står på en putsad betonggrund. Fasaden är klädd med vit locklistpanel med profilerad åslist. Fönstren är nya, vita pivothängda med korspostindelning. Fönsteromfattningarna är profilerade. På taket ligger tvåkupigt lertegel. Vindskivorna är gulmålade och formade vid takfoten. Entrén som ligger på husets norra sida har breddats.

**Värden att bevara:** Husets volym och proportioner, den branta takvinkeln, avsaknad av dekorationer.

**Motivering:** Byggnaden har förändrats något, men har mycket av sin ursprungliga tidskaraktär bevarad. Eventuella förändringar bör utformas med hänsyn till husets ursprungskaraktär.

**Kulturhistorisk bedömning:** Klass III

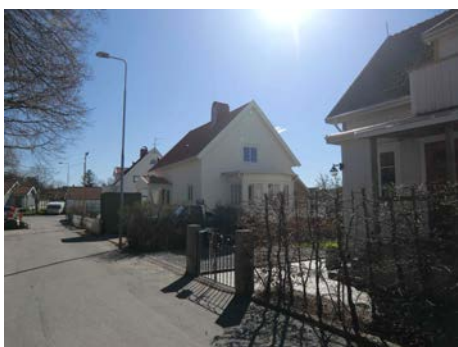
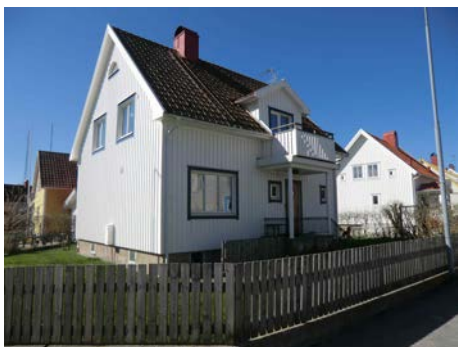
## Grebbestad 31:3

**Beskrivning:** Bostadshus i 1 ½ plan med källare. Huset står på en spritputsad grund. Fasaden är klädd med vit locklistpanel med profilerad åslist. Fönstren är vita, pivothängda utan spröjsindelning. I ena gaveln sitter rektangulära gavelsidofönster. På taket ligger tvåkupigt lertegel. Vindskivorna är vita, enkla och oprofilerade. Åt väster finns en tillbyggd glasveranda/burspråk.

**Värden att bevara:** Husets volym och proportioner, den branta takvinkeln, avsaknad av dekorationer, fönstrens utformning.

**Motivering:** Byggnaden har förändrats något, men har mycket av sin ursprungliga tidskaraktär bevarad. Eventuella förändringar bör utformas med hänsyn till husets ursprungskaraktär.

**Kulturhistorisk bedömning:** Klass III

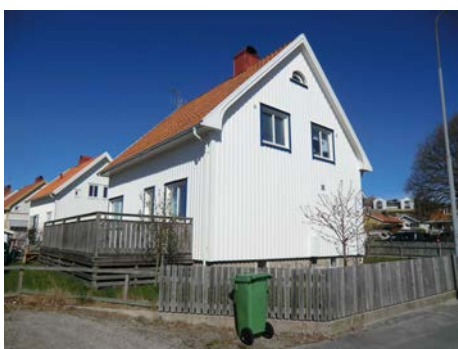
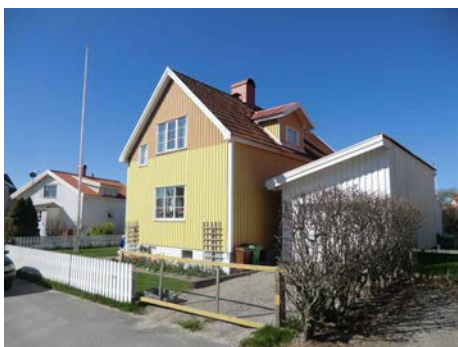
## Grebbestad 31:4

**Beskrivning:** Bostadshus i 1½ plan med källare. Huset står på en putsad grund. Fasaden är klädd med vit locklistpanel med oprofilerad locklist. Fönstren är vita, pivothängda utan spröjsindelning. I nocken sitter lunettfönster. Fönsteromfattningarna är enkla, oprofilerade och målade blå. Åt söder finns en större altan. På taket ligger tvåkupigt lertegel. Vindskivorna är vita, formade vid takfoten.

**Värden att bevara:** Husets volym och proportioner, den branta takvinkeln, avsaknad av dekorationer, fönstrens utformning, den tidstypiska förstukvisten med de runda pelarna som stöttar balkongen.

**Motivering:** Byggnaden har förändrats något, men har ändå något av sin ursprungliga tidskaraktär bevarad. Eventuella förändringar bör utformas med hänsyn till husets ursprungskaraktär.

**Kulturhistorisk bedömning:** Klass III

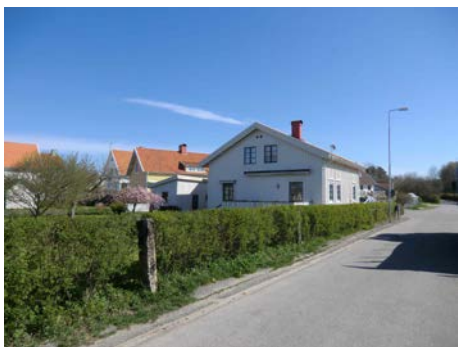
## Grebbestad 31:6

**Beskrivning:** Bostadshus i 1½ plan med källare. Huset är byggt med stående plankstomme på en putsad betonggrund. Fasaden är klädd med gul aluminiumklädsel. Fönstren är vita två- och treluftsfönster med spröjsindelning. Åt söder finns ett taklyft och åt norr en takkupa. På taket ligger tvåkupigt lertegel. På tomten finns också ett garage, byggt 2005, vilket ersatte ett äldre garage som revs 2003.

**Värden att bevara:** Husets volym och proportioner, den branta takvinkeln, avsaknad av dekorationer.

**Motivering:** Byggnaden har förändrats något, men har mycket av sin ursprungliga tidskaraktär bevarad. Eventuella förändringar bör utformas med hänsyn till husets ursprungskaraktär.

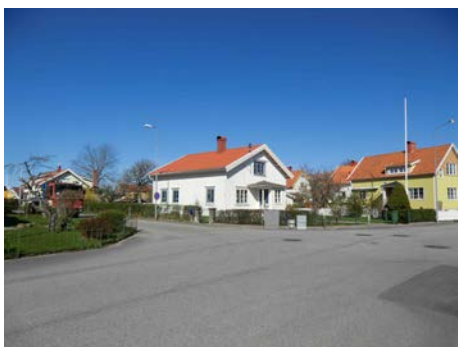
## Grebbestad 2:160

**Beskrivning:** Bostadshus i 1½ plan. Fasaden är klädd med vit locklistpanel med profilerad åslist. Fönstren är målade blå och har spröjsindelning. Fönsteromfattningarna är vita, enkla och oprofilerade. På taket ligger tvåkupigt lertegel. Huset har förhöjt väggliv. Huset omges av en större trädgård avgränsad mot gatan med en häck. Åt väster finns en altan.

**Värden att bevara:** Husets volym och proportioner, det förhöjda vägglivet, fönstrens utformning, uthuset.

**Motivering:** Byggnaden är relativt välbevarat. Eventuella förändringar bör utformas med hänsyn till husets ursprungskarakteristik.

**Kulturhistorisk bedömning:** Klass I-II

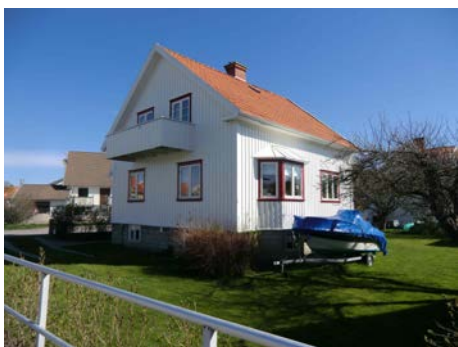
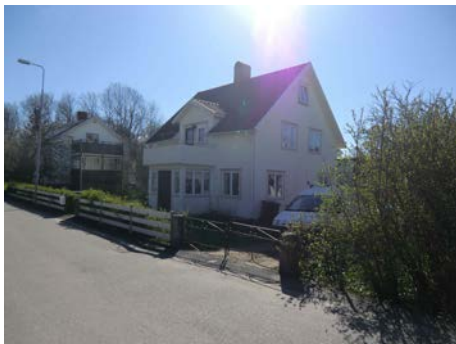
## Grebbestad 2:272

**Beskrivning:** Bostadshus i 1½ plan med källare. Huset står på en grund av betongsten. Fasaden är klädd med vit locklistpanel med rundad locklist. Fönstren är vita, sidohängda, ospröjsade två- och trelufts-fönster. Fönsteromfattningarna är enkla, oprofilerade och rödmålade. På taket ligger tvåkupigt lertegel. Vindskivorna är vita, enkla och oprofilerade. Huset har balkong åt väster och burspråk åt söder.

**Värden att bevara:** Husets volym och proportioner, den branta takvinkeln, avsaknad av dekorationer, takfotens utformning.

**Motivering:** Byggnaden har förändrats något, men har mycket av sin ursprungliga tidskaraktär bevarad. Eventuella förändringar bör utformas med hänsyn till husets ursprungskaraktär.

**Kulturhistorisk bedömning:** Klass II

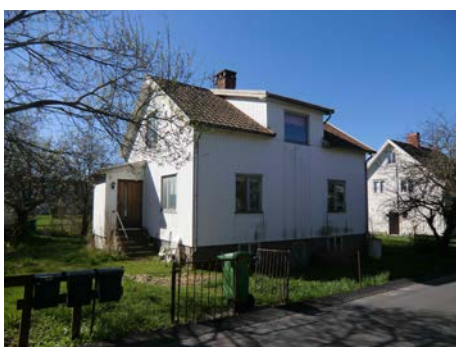
## Grebbestad 2:278

**Beskrivning:** Bostadshus i 1½ plan. Fasaden är klädd med beige locklistpanel. Fönstren är mestadels vita, sidohängda, ospröjsade tvåluftsfönster. Fönsteromfattningarna är enkla och oprofilerade och målade i en mörkare gulbeige kulör. Åt norr finns en glasad förstu med balkong ovanpå med tidsenligt plåträcke. På taket ligger tvåkupigt lertegel. Vindskivorna är vita, enkla och oprofilerade. Huset omges av en trädgård, avgränsad mot vägen med ett staket.

**Värden att bevara:** Husets volym och proportioner, den branta takvinkeln, avsaknad av dekorationer, fönstrens utformning, balkongens plåträcke.

**Motivering:** Byggnaden har förändrats något, men har ändå något av sin ursprungliga tidskaraktär bevarad. Eventuella förändringar bör utformas med hänsyn till husets ursprungskaraktär.

**Kulturhistorisk bedömning:** Klass III

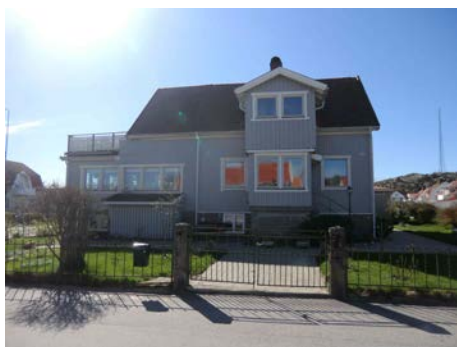
## Grebbestad 2:268

**Beskrivning:** Bostadshus i 1½ plan med källare. Huset står på en grund av kvaderhuggen granit. Fasaden är klädd med vit plast/aluminiumpanel. Fönstren är mestadels sidohängda, ospröjsade och blåmålade. Fönstren har inga omfattningar. På taket ligger tvåkupigt lertegel. Entrén går via en tillbyggd för-

stu med en 1960-tals ytterdörr. Huset omges av en trädgård som tidigare har avgränsats mot vägen med ett staket.

**Värden att bevara:** Granitgrunden

**Motivering:** Huset har förändrats mycket sedan tillkomsten.

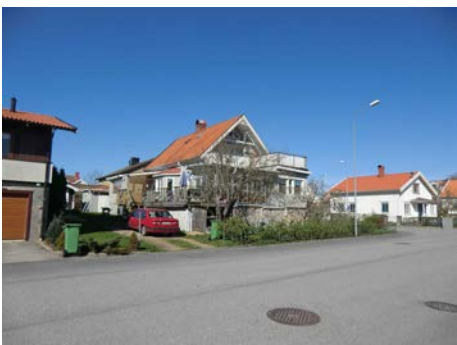
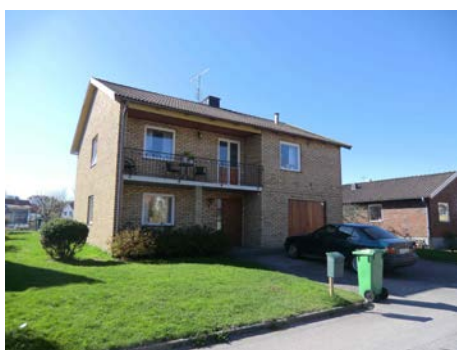
## Grebbestad 2:279

**Beskrivning:** Bostadshus i 1½ plan med källare. Huset har en stomme av stående plank och står på en grund av kvaderhuggen granit. Fasaden är klädd med grå locklistpanel med enkel oprofilerad locklist. Fönstren är vita och pivothängda utan spröjsindelning. På tomten finns även en redskapsbod/vedbod, byggd 1935.

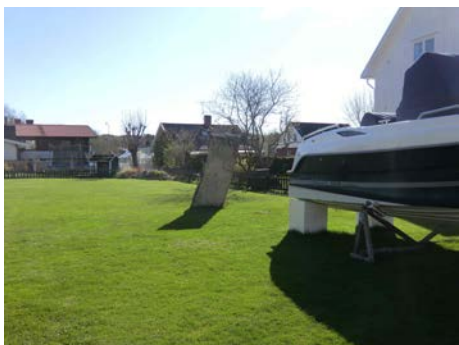
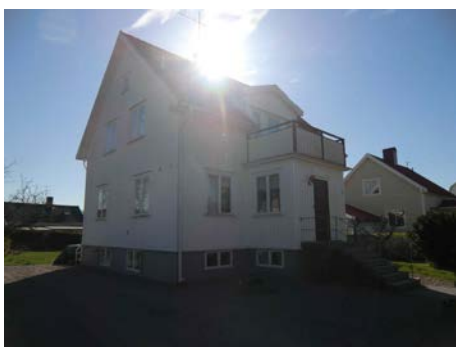
## Grebbestad 2:276

**Beskrivning:** Bostadshus i 1 plan på en betonggrund. Fasaden är klädd med rött fasadtegel. Fönstren är ospröjsade och omfattningar saknas. På taket ligger bruna betongpannor. Garaget är sammanbyggt med huset och dess fasad är klätt med blåmålad träpanel. I den stora trädgården finns ett fornminne i form av en rest sten. Trädgården är avgränsad mot gatan och grannfastigheterna med ett brunmålat spjälstaket.

**Värden att bevara:** Husets volym, proportioner och allmänna utformning, det röda fasadteglat, fönstrens utformning, portar och dörrar.

**Motivering:** Huset är välbevarat men ett apart inslag i miljön. Eventuella förändringar bör ändå utformas med hänsyn till husets ursprungskaraktär.

**Kulturhistorisk bedömning:** Klass II

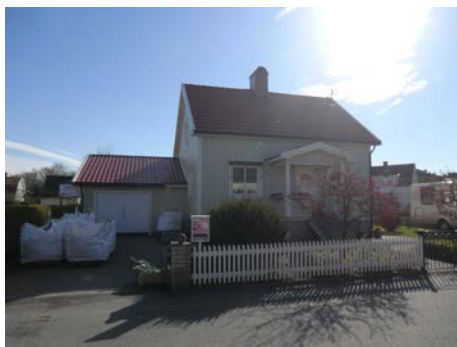
## Grebbestad 2:277, 2:248

**Beskrivning:** Bostadshus i 1½ plan med källare. Huset står på en putsad grund. Fasaden är klädd med vit locklistpanel med rundad locklist. Fönstren är sidohängda, kopplade, vita, ospröjsade tvåluftsfönster. Fönsteromfattningarna är vita, enkla och of profilerade. Vindskivorna är vita, of profilerade och formade vid takfoten. Entrén går via en förstu med balkong ovanpå med träräcke. Huset omges av en trädgård avgränsad mot grannfastigheterna med häck.

**Värden att bevara:** Husets volym och proportioner, den branta takvinkeln, avsaknad av dekorationer, fönstrens utformning.

**Motivering:** Byggnaden har förändrats något, men har mycket av sin ursprungliga tidskaraktär bevarad. Eventuella förändringar bör utformas med hänsyn till husets ursprungskaraktär.

**Kulturhistorisk bedömning:** Klass II

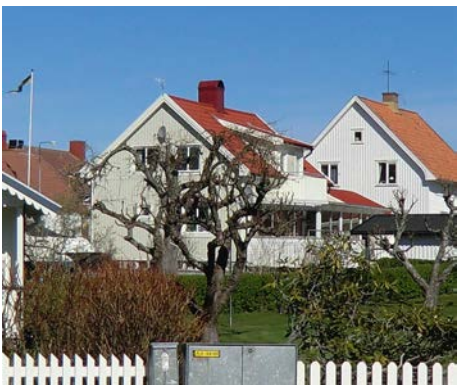
## Grebbestad 2:249

**Beskrivning:** Bostadshus i 1½ plan med källare. Huset står på en putsad grund. Fönstren är vita och pivothängda. Fönsteromfattningarna är vita, enkla och of profilerade. På taket ligger röda betongpannor. Ett garage är vidbyggt. Åt öster är ett större uterum vidbyggt.

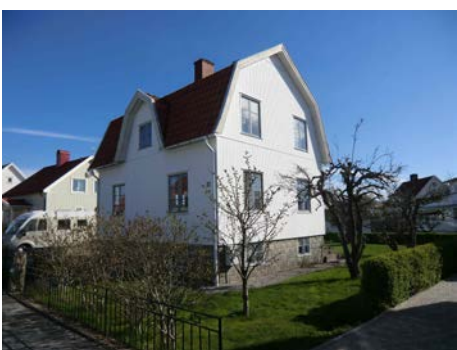
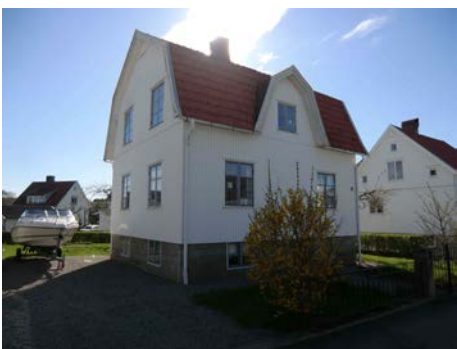
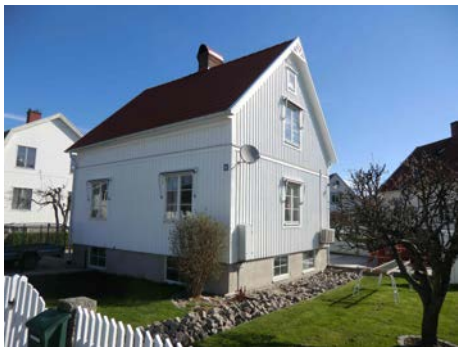
## Grebbestad 8:3

**Beskrivning:** Bostadshus i 1½ plan med källare. Huset står på en grund av betongsten. Fasaden är klädd med vit plast/aluminiumpanel. Fönstren är sidohängda, kopplade, spröjsade, blåmålade tvåluftsfönster. Fönstren har inga omfattningar. På taket ligger tvåkupigt lertegel. Vindskivorna är vita, enkla och of profilerade. Huset omges av en trädgård med fruktträd. Trädgården avgränsas mot gatan och grannfastigheterna med häckar och ett tidsenligt järnstaket.

**Värden att bevara:** Husets volym och proportioner, det brutna taket, frontespisen, avsaknad av dekorationer, fönstrens utformning och placering, järnstaketet.

**Motivering:** Byggnaden har förändrats något, men har mycket av sin ursprungliga tidskaraktär bevarad. Eventuella förändringar bör utformas med hänsyn till husets ursprungskaraktär.

**Kulturhistorisk bedömning:** Klass II

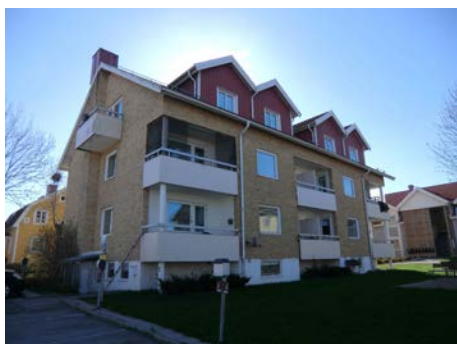
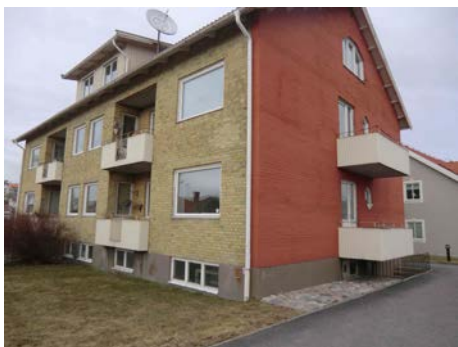
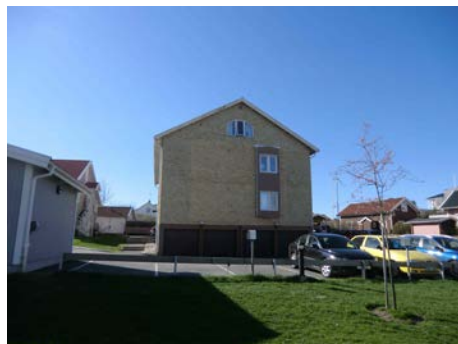
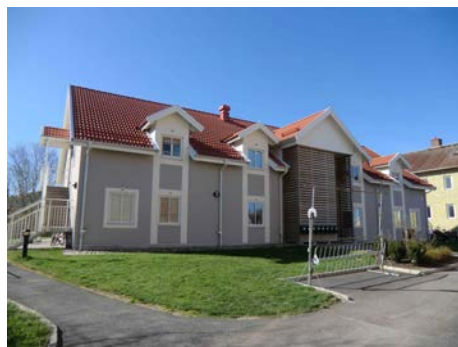
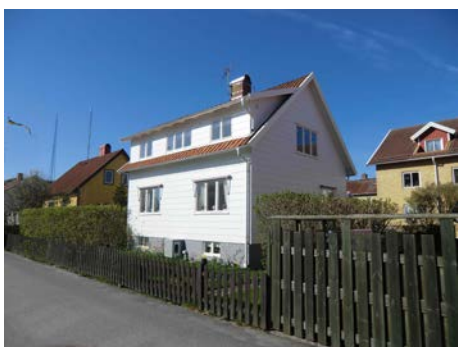
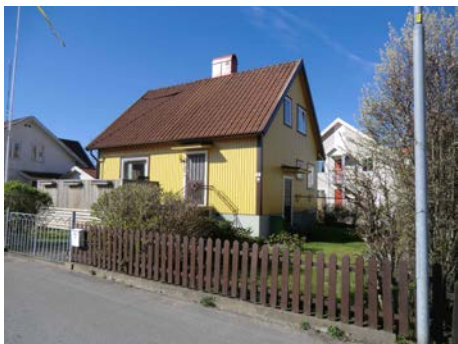
## Grebbestad 33:2

**Beskrivning:** Två hyreshus i 2½ plan med källare. Husen står på en grund av putsad betong och fasaderna är klädda med gult fasadtegel. Gaveln på ena huset, mot söder är målad med en rödockra kulör. Fönstren är vita, pivothängda utan spröjsindelning. På vindarna har frontespiser respektive ett taklyft byggts för att förstora vindsvåningarna. Balkongerna är infällda och har tidsenligt vitmålat plåträcke. På det södra hyreshusets norra gavel sitter tidsenliga utkragade fönster. Under senare år (2008) har ännu ett hyreshus byggts öster om de äldre hyreshusen. Det huset har 1½ plan och fasaderna är putsade samt målade grå och vita.

**Motivering:** Eventuella förändringar bör utformas med hänsyn till husets ursprungskaraktär.

**Kulturhistorisk bedömning:** Klass III

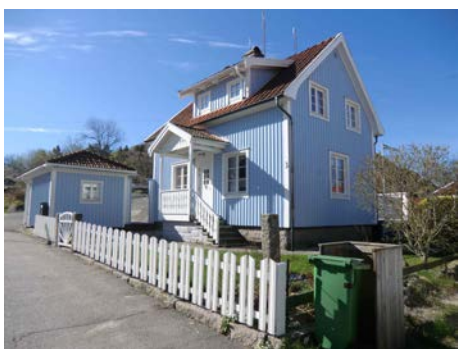
## Grebbestad 2:169

**Beskrivning:** Mindre bostadshus i 1½ plan. Huset står på en grund av kvaderhuggen granit. Fasaden är klädd med blå locklistpanel med profilerad åslist. Fasaden är tilläggsisolerad.

Fönstren är sidohängda, kopplade, spröjsade tvåluftsfönster.

**Värden att bevara:** Husets volym och proportioner, den branta takvinkeln, granitgrunden, avsaknad av dekorationer.

**Motivering:** Byggnaden har förändrats något, men har mycket av sin ursprungliga tidskaraktär bevarad. Eventuella förändringar bör utformas med hänsyn till husets ursprungskaraktär.

**Kulturhistorisk bedömning:** Klass II

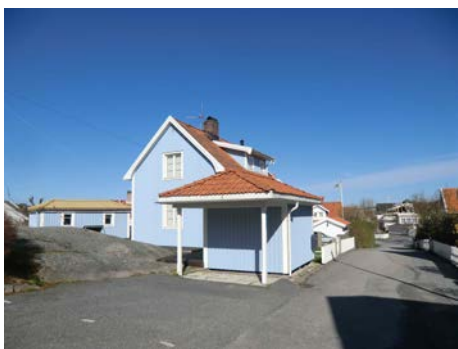
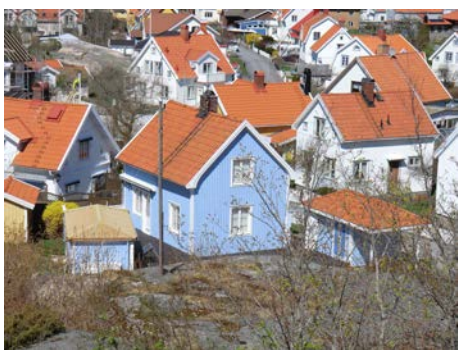
## Grebbestad 2:225

**Historia:** Huset var ursprungligen ett hus på enkel bredd med sadeltak. Vid något tillfälle har huset breddats och fått valmat tak.

**Beskrivning:** Bostadshus i 1½ plan med källare. Fasaden är

klädd med vit locklistpanel med profilerad åslist. Fönstren är kopplade, vita ospröjsade en- och tvåluftsfönster. Fönsteromfattningarna är mörkblå, enkla och oprofilerade. På taket ligger tvåkupigt lertegel. Vindskivorna är vita, enkla och oprofilerade. Entrén går via en öppen förstukvist med detaljrika lövsågerier.

**Värden att bevara:** Avsaknad av dekorationer, fönstrens placering.

**Motivering:** Byggnaden har förändrats, men har ändå något av sin ursprungliga tidskaraktär bevarad. Eventuella förändringar bör utformas med hänsyn till husets ursprungskaraktär.

**Kulturhistorisk bedömning:** Klass III

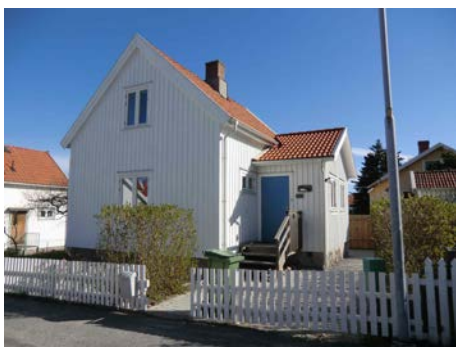
## Grebbestad 25:6

**Historia:** Ursprungliga förstun var något mindre. Fönstren var tidigare spröjsade.

**Beskrivning:** Mindre bostadshus i 1½ plan på enkel bredd med källare. Huset står på en grund av kvaderhuggen granit. Fasaden är klädd med vit locklistpanel med profilerad åslist. Fönstren är nya, sidohängda, ospröjsade tvåluftsfönster. Fönsteromfattningarna är vita, enkla och oprofilerade. På taket ligger tvåkupigt lertegel. Vindskivorna är vita, enkla och oprofilerade. Entrén går via en tillbyggd förstu och en trätrappa. Huset omges av en mindre trädgård som avgränsas mot gatan med ett vitt spjälstaket och mot grannfastigheterna med häck.

**Värden att bevara:** Husets karaktär med enkla fasader utan dekorationer, volym och proportioner, den branta takvinkeln.

**Motivering:** Byggnaden har förändrats något, men har mycket av sin ursprungliga tidskaraktär bevarad. Eventuella förändringar bör utformas med hänsyn till husets ursprungskaraktär.

**Kulturhistorisk bedömning:** Klass II

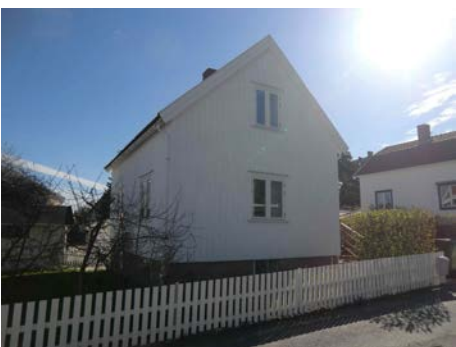
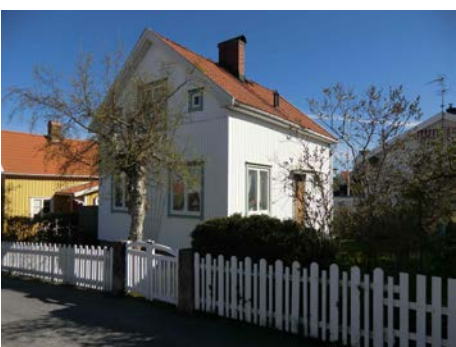
## Grebbestad 25:5

**Historia:** Fönstren var tidigare spröjsade.

**Beskrivning:** Bostadshus i 1½ plan med källare. Fasaden är klädd med vit plastpanel (lavellaspont). Fönstren är sidohängda, kopplade, ospröjsade, vita tvåluftsfönster. På västra gaveln

sitter rektangulära gavelsidofönster. Fönsteromfattningarna är enkla, oprofilerade och målade i en grågrön kulör. På taket ligger tvåkupigt lertegel. Vindskivorna är vita, oprofilerade och formade vid takfoten. Entrén går via en trappa med tidsenligt järnräcke och en tidsenlig dörr med skärmtak över. Huset omges av en mindre trädgård, avgränsad mot gatan av ett vitt spjalstaket.

**Värden att bevara:** Husets enkla karaktär med fasader utan dekorationer, volym och proportioner, den branta takvinkeln, järnräcket.

**Motivering:** Byggnaden har förändrats något, men har ändå mycket av sin ursprungliga tidskaraktär bevarad. Eventuella förändringar bör utformas med hänsyn till husets ursprungskaraktär.

**Kulturhistorisk bedömning:** Klass II

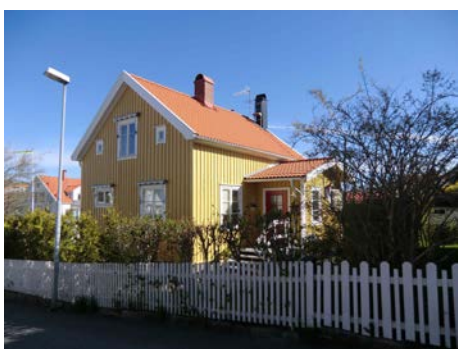
## Grebbestad 25:4

**Historia:** Förstun har tillkommit efter byggnadsåret, troligtvis 1988 då en ombyggnation skett.

**Beskrivning:** Bostadshus i 1½ plan med källare. Huset står på en grund av kvaderhuggen granit. Fasaden är klädd med locklistpanel med rundad locklist och målad med en gulockra kulör. Fönstren är nya, sidohängda, spröjsade, vita två- och tre-lufts-fönster. På västra gaveln sitter mindre rektangulära gavel-sidofönster. Fönsteromfattningarna är vita, enkla och oprofile-rade. På taket ligger tvåkupigt lertegel. Vindskivorna är vita, oprofilerade och formade efter takfoten. Entrén går via en för-stu, en ny röd ytterdörr och en trätrappa. Huset omges av en trädgård som är avgränsad mot gatan av ett vitt spjalstaket.

**Värden att bevara:** Husets enkla karaktär med fasader utan dekorationer, volym och proportioner, den branta takvinkeln, fönstrens utformning.

**Motivering:** Byggnaden har förändrats något, men har mycket av sin ursprungliga tidskaraktär bevarad.

**Kulturhistorisk bedömning:** Klass II

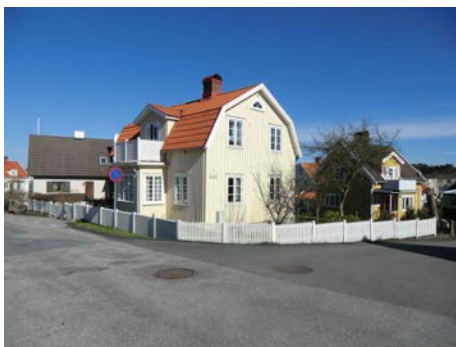
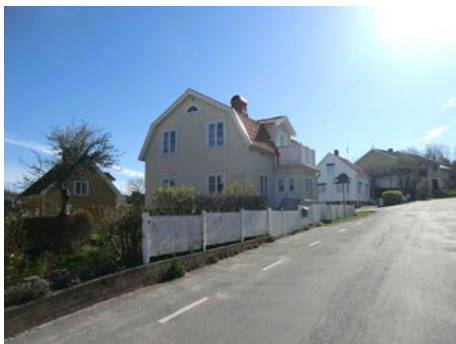
## Grebbestad 2:229, 2:231

**Historia:** Fönstren var tidigare korspostfönster och målade i en mörkare kulör än fasaden.

**Beskrivning:** Bostadshus i 1½ plan. Huset står på en grund av kvaderhuggen granit. Fasaden är klädd med ljusgul locklistpanel med enkel, oprofilerad locklist. Fönstren är nya, kopplade, spröjsade, vita tvåluftsfönster. I glasverandan mot Repslagaregatan sitter äldre småspröjsade fönster med enkelglas. I nocken på båda gavlarna sitter lunettfönster. Fönsteromfattningarna är vita, enkla och oprofilerade. På taket ligger tvåkuptigt lertegel. Vindskivorna är vita, enkla och oprofilerade. Huset har två entréer, en via glasverandan åt gatan och en köksingång åt trädgården mot öster. Huset omges av en trädgård som avgränsas mot gatan med ett vitt spjälstaket.

**Värden att bevara:** Husets volym och proportioner, övergripliga 1920-talskaraktär med brutet tak, spröjsade fönster, verandan med dess smårutiga fönster, lunettfönstren.

**Motivering:** Byggnaden har mycket av sin ursprungliga tidskaraktär bevarad. Eventuella förändringar bör utformas med hänsyn till husets ursprungskaraktär.

**Kulturhistorisk bedömning:** Klass I-II
