Kulturhistorisk bebyggelseinventering  
i Tanums Kommun - Del 4b

# Grebbestad Etapp 2

Cecilia Wingård  
Hösten 2012- våren 2013

*På uppdrag av Tanums Kommun*

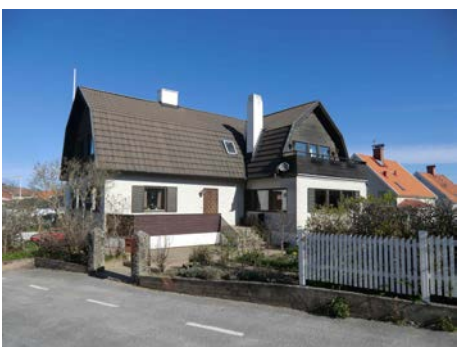
## Grebbestad 2:228

**Historia:** Huset omgestaltades från sitt ursprungliga utseende 1967. Ursprungligen var huset mer likt grannfastigheten på Repslagaregatan 4, Grebbestad 2:229. Huset har vid omgestaltningen förlängts åt öster, fått mexitegel som beklädnad istället för träpanel och nya fönster. Det har också byggts till i vinkel mot förlängningen.

**Beskrivning:** Bostadshus i 1½ plan med källare. Huset står på putsad och vitmålad betonggrund. Fasaden är klädd med vit mexitegel och gavelröstena är klädda med liggande mörkt laserad träpanel. Fönstren är mörkbruna, ospröjsade enlufts-fönster, troligen pivothängda. På norra takfallet sitter dels en äldre liten takkupa, dels två nyare takfönster. Fönstren har inga omfattningar men däremot brunmålade fönsterluckor. På taket ligger bruna betongpannor. Vindskivorna är mörkbruna, enkla och oprofilerade. Huset omges av en sluttande trädgård, avgränsad mot gatan med en häck.

**Motivering:** Byggnaden präglas i huvudsak av ombyggnader/renoveringar.

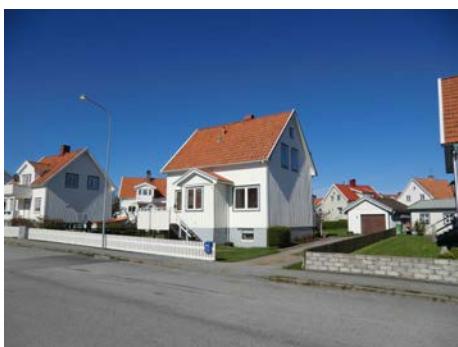
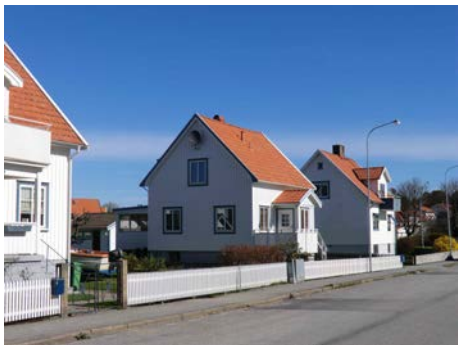
## Grebbestad 8:14

**Beskrivning:** Bostadshus i 1½ plan med källare. Huset har en stomme av spontad plank och står på en grund av putsad be-

tong. Fasaden är klädd med vit locklistpanel med enkel och oprofilerad locklist. Fönstren är mestadels vita, sidohängda en-, två- och treluftsfönster utan spröjs. Det finns även pivothängda utan spröjsindelning. Fönsteromfattningarna är blågrå, enkla och oprofilerade. På taket ligger tvåkupigt lertegel. Vindskivorna är vita och blågrå samt oprofilerade. Huset har ett tillbyggt uterum åt norr och en förstu med vidbyggd altan åt söder. På tomten finns även ett garage, byggt 1976, byggt med regelstomme på en betongplatta. Huset omges av en trädgård avgränsad mot gatan med ett vitt spjalstaket.

**Värden att bevara:** Husets volym och proportioner, avsaknad av dekorationer.

**Motivering:** Byggnaden har förändrats, men har ändå något av sin ursprungliga tidskaraktär bevarad. Eventuella förändringar bör utformas med hänsyn till husets ursprungskaraktär.

**Kulturhistorisk bedömning:** Klass III

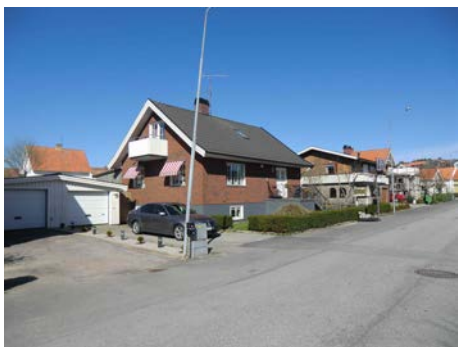
## Grebbestad 8:11

**Beskrivning:** Bostadshus i 1½ plan med källare. Huset står på en putsad och gråmålad grund. Fasaden är klädd med rött fasadtegel. Fönstren är pivothängda, vita med spröjsindelning. Fönstren har inga omfattningar. På taket ligger svarta betongpannor. Vindskivorna är vita, enkla och oprofilerade. Entrén går via en betongtrappa och en ny, vit pardörr. På tomten finns även ett garage med vit träpanel. Huset omges av en trädgård avgränsad mot gatan med en låg, välklippt barrhäck.

**Värden att bevara:** Husets volym och proportioner, det röda fasadteglet, betongpannorna på taket.

**Motivering:** Byggnaden har förändrats något, men har mycket av sin ursprungliga tidskaraktär bevarad. Eventuella förändringar bör utformas med hänsyn till husets ursprungskaraktär

**Kulturhistorisk bedömning:** Klass III

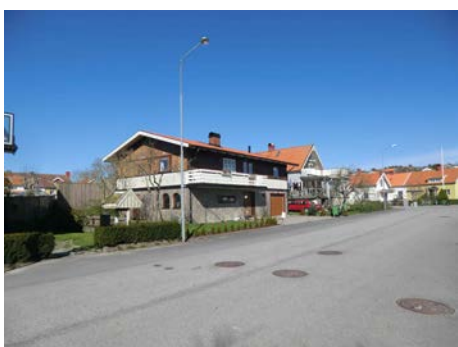
## Grebbestad 8:10

**Beskrivning:** Bostadshus i 1 plan med hög källarvåning. Fasaden är klädd med brunlaserad träpanel, källarvåningens fasad är klädd med oregelbundna stenplattor. Däremellan finns ett

putsat och vitmålat parti. Fönstren är mestadels ospröjsade, brunlaserade enlufts-fönster, men det finns även nya vita, pivothängda fönster med spröjsindelning. Fönstren har inga omfattningar men däremot ventilationsgaller vid sidan om fönstren. På taket ligger tvåkupigt lertegel. Vindskivorna är vita, enkla och oprofilerade. Garage är inbyggt i källaren och åt öster finns en balkong med vitt räcke. Huset omges av en mindre trädgård som avgränsas mot gatan med en häck.

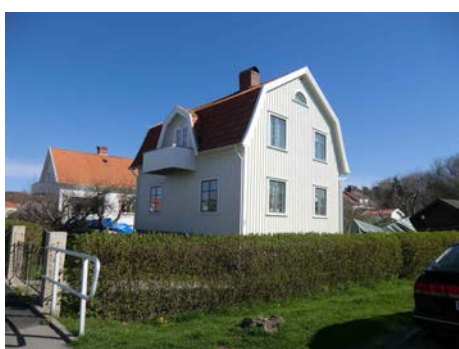
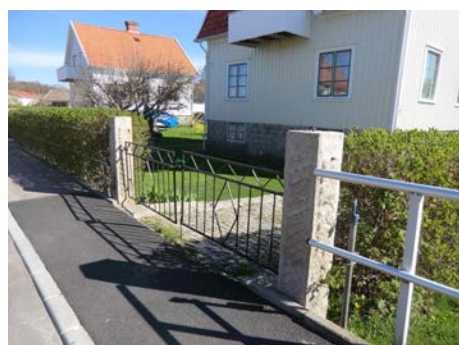
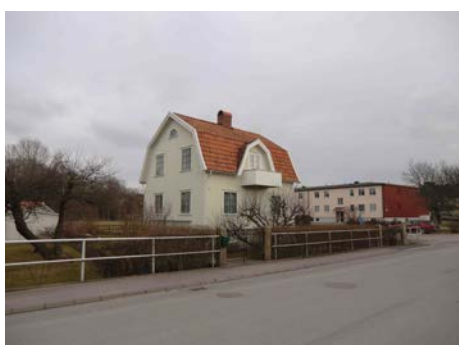
## Grebbestad 2:273

**Beskrivning:** Bostadshus i 1½ plan med källare. Huset står på en grund av betongsten. Fasaden är klädd med ljusgrön locklistpanel med profilerad åslist. Fönstren är sidohängda, grönmålade, spröjsade tvålufts-fönster. I nocken på båda gavlarna sitter lunettfönster. Fönsteromfattningarna är vita, enkla och oprofilerade. På taket ligger tvåkupigt lertegel. Vindskivorna är vita, oprofilerade och formade vid takfoten. Åt väster har huset en balkong vid en frontespis. Huset omges av en trädgård som avgränsas mot gatan av en häck. Till trädgården kommer man genom en tidsenlig och sirligt utformad järngrind. För bilen finns det järngrindar som är något kantigare utformade och något senare i tid.

**Värden att bevara:** Husets volym och proportioner, det tidsenliga brutna taket, fönsterutformningen, järngrindarna, husets rena och enkla utformning med avsaknad av snickarglädje.

**Motivering:** Byggnaden är mycket välbevarad. Eventuella förändringar bör utformas med hänsyn till husets ursprungskarakter.

**Kulturhistorisk bedömning:** Klass I

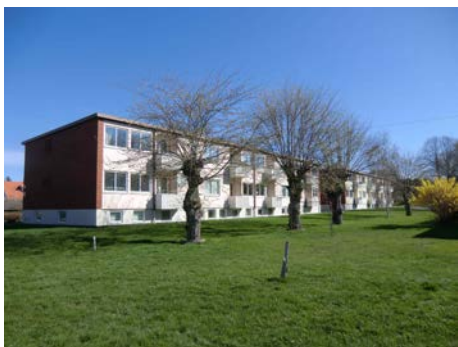
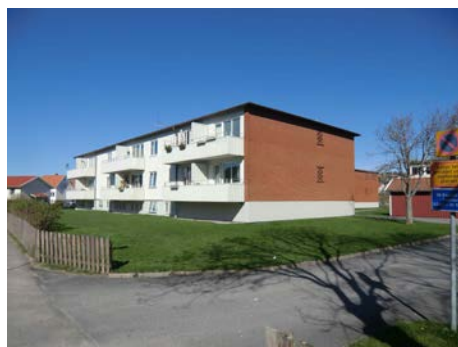
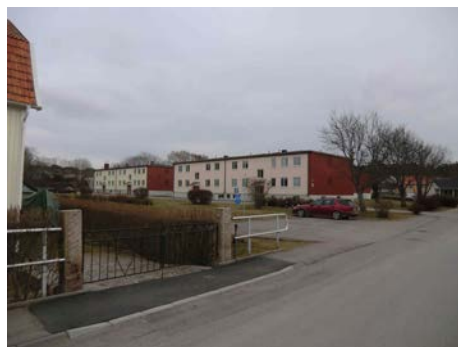
## Grebbestad 9:1

**Beskrivning:** Tre hyreslängor i två plan med källare. Husen står på betonggrunder. Husens gavlar är klädda med rött fasadtegel medan långsidorna är slätputsade och målade i ljusa pastellfärger. Fönstren är stora, vita, pivothängda utan spröjsindelning. De har inga omfattningar. Balkongerna som finns på husens södra långsidor har räcken av vit plåt. På de två norra längorna är balkongerna mindre och något indragna i fasaden medan de på den södra längan är större balkonger som sträcker sig över två lägenheter och inte är indragna i fasaden. På gavlarna finns en tidsenlig genombruten dekoration av tegel som är placerad framför ett fönster. Taken är flacka och troligen klädda med plåt.

**Värden att bevara:** Hyreshusens tidstypiska karaktär med flacka tak, fasadtegelklädda gavlar, putsade pastellfärgade fasader utmed långsidorna, ospröjsade fönster, avsaknad av fönsteromfattningar, balkongernas plåträcken.

**Motivering:** Byggnaderna är mycket välbevarade. Eventuella förändringar bör utformas med hänsyn till husets ursprungskaraktär

**Kulturhistorisk bedömning:** Klass I

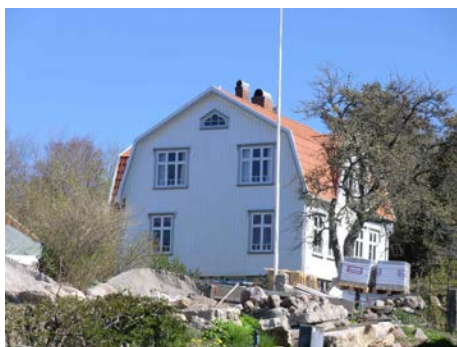
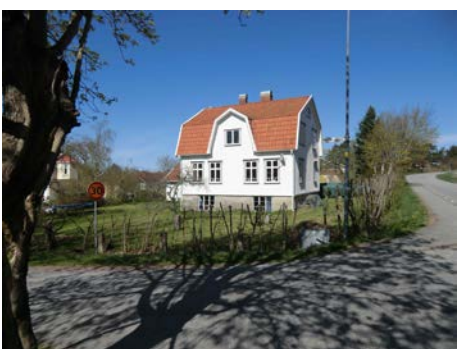
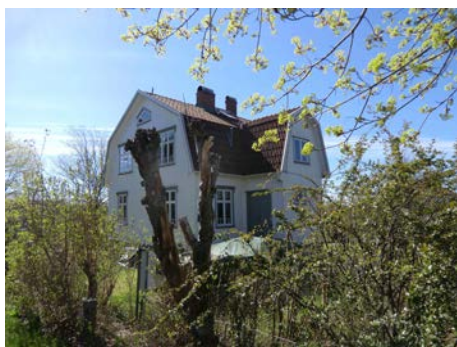
### Tanums - Gissleröd 1:19

**Beskrivning:** Bostadshus i 1½ plan med källare. Huset står på en grund där nedre delen består av huggen granit och övre av betongsten. Fasaden är klädd med vit locklistpanel med profilerad åslist. Fönstren är äldre, sidohängda, vita, korspostfönster med tunna spröjsar nedtill på varje båge. Inocken på båda gavlarna sitter spetsiga, spröjsade nockfönster. Åt söder är fönstren parställda. Fönsteromfattningarna är ljusgrå, enkla och oprofilerade. Ovanför fönstren sitter konsolburna överstycken med figursågade konsoler. Taket är valmat och klätt med tvåkupigt lertegel. Vindskivorna är vita samt grå, enkla och oprofilerade. Åt norr finns ett framskjutet mittparti och åt söder en frontespis. Entrén går via mittpartiet och en äldre tidsenlig, panelad, grå pardörr. Huset omges av en större trädgård avgränsad mot vägarna med häckar.

**Värden att bevara:** Husets volym och proportioner, de parställda karakteristiska fönstren, det brutna taket, nockfönstren.

**Motivering:** Huset är mycket välbevarat och det är ett av flera äldre karaktärsskapande byggnader på Gissleröd. Eventuella förändringar bör utformas med hänsyn till husets ursprungskaraktär.

**Kulturhistorisk bedömning:** Klass I

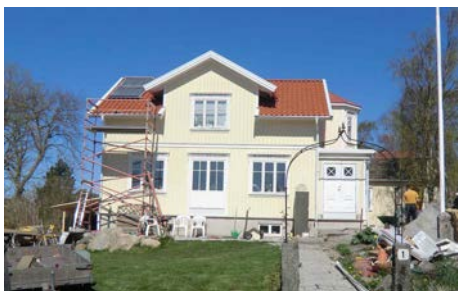
## Tanums- Gissleröd 1:20

**Beskrivning:** Bostadshus i 1½ plan med källare. Huset är byggt med regelstomme på en betonggrund. Fasaden är klädd med ljusgul locklistpanel med profilerad åslist. Fönstren är sidohängda, spröjsade trelufts-fönster. Fönsteromfattningarna är vita och profilerade. De konsolburna överstyckena är handgjorda med sirligt genomsågat mönster. På husets östra gavel finns ett rundat trapphus och en hall. På tomten finns också en gäststuga.

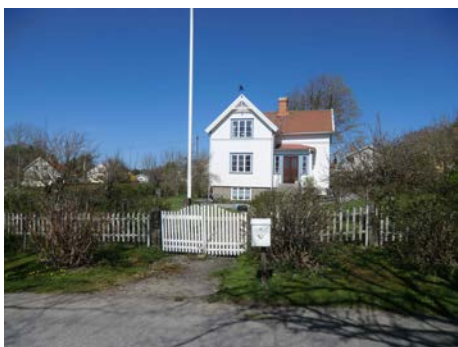
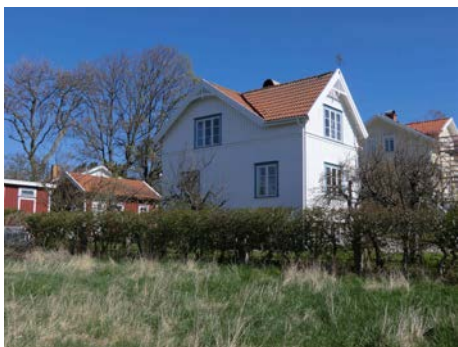
## Tanums- Gissleröd 1:18

**Beskrivning:** Bostadshus i 1½ plan med källare. Huset står på en grund av kvaderhuggen granit. Fasaden är klädd med vit locklistpanel med profilerad åslist. Fasaden är tilläggsisolerad.

Fönstren är vita, kopplade, sidohängda, spröjsade två- och tre-lufts-fönster. Fönsteromfattningarna är enkla, oprofilerade och målade blå. På taket ligger röda betongpannor. Vindskivorna är vita, enkla och oprofilerade. Entrén går via en förstu i innerhörnet mellan husets två vinklar och via en granittrappa och brunmålad pardörr. Huset omges av en större trädgård som avgränsas mot gatan med ett vitt spjälstaket samt häck. Man når trädgården via en välvd spjälgrind.

**Värden att bevara:** Husets volym och proportioner, vinkel-tillbyggnaden, fönsterutformningen, dekorationer i nocken, pardörren.

**Motivering:** Huset är mycket välbevarat och det är ett av flera äldre karaktärsskapande byggnader på Gissleröd. Eventuella förändringar bör utformas med hänsyn till husets ursprungskaraktär.

**Kulturhistorisk bedömning:** Klass I-II

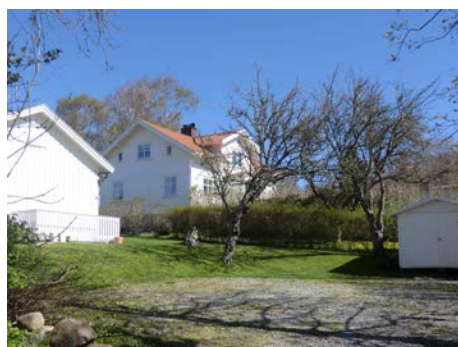
## Tanums- Gissleröd 1:51

**Beskrivning:** Bostadshus i 1½ plan med källare. Fasaden är klädd med vit locklistpanel. Fönstren är nya, pivothängda med korspostindelning. Fönsteromfattningarna är vita, enkla oprofilerade. I västra gaveln sitter rektangulära gavelsidofönster. På taket ligger tvåkupigt lertegel. Vindskivorna är vita, enkla och oprofilerade. Taket har profilerade taktassar. Åt söder finns en frontespis och åt norr ett taklyft med balkong över en förstu. Huset omges av en stor trädgård och grönmålade järngrindar finns vid infarten. På tomten finns också ett äldre garage.

**Värden att bevara:** Husets volym och proportioner, fönstrens utformning, gavelsidofönstren.

**Motivering:** Byggnaden har förändrats något under 1900-talet, men har ändå mycket av sin ursprungliga tidskaraktär bevarad.

**Kulturhistorisk bedömning:** Klass II

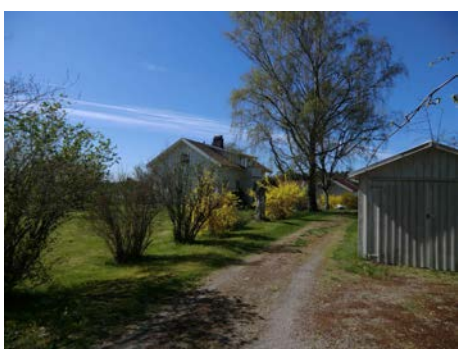
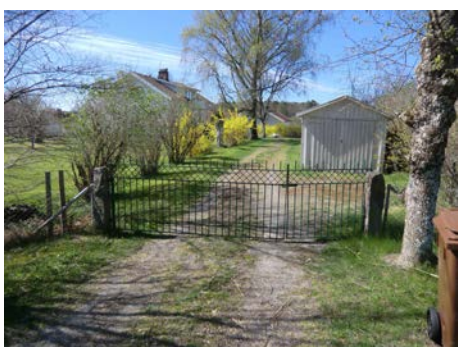
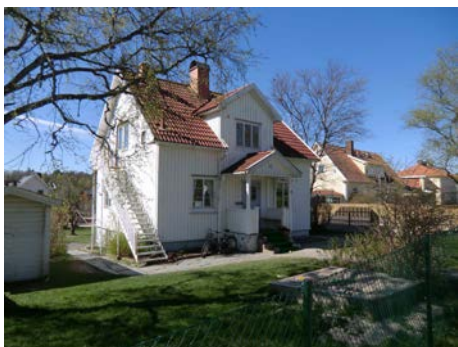
## Tanums- Gissleröd 1:26

**Beskrivning:** Fd bostadshus som numera används som skollokal/fritids. Det är i 1½ plan med källare, byggt med plankstomme på en putsad betonggrund. Fasaden är klädd med vit plåtpanel. Fönstren är pivothängda mestadels med spröjsindelning. Omkring fönstren sitter vita omfattningar av plåt.

**Värden att bevara:** Husets volym och proportioner, takvinkeln, frontespisen.

**Motivering:** Byggnaden har förändrats något, men har ändå mycket av sin ursprungliga tidskaraktär bevarad.

**Kulturhistorisk bedömning:** Klass III

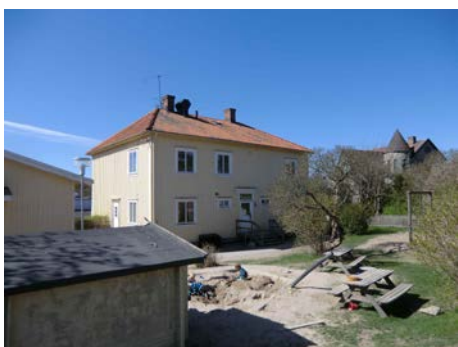
Hus 1

**Beskrivning:** Skola som innefattar flera byggnader med olika byggår. Huvudbyggnaden är i 1½ plan med källare. Fasaden är klädd med ljusgul locklistpanel med enkel locklist. Fönstren är ospröjsade fönster av olika varianter. Denna huvudbyggnad har fått flera till- och komplementbyggnader, bland annat en byggnad i två våningar med valmat tak. Väster om dessa två byggnader ligger ett par huskroppar i två respektive ett plan, sammanbyggda med de äldre huskropparna. Alla huskropparna är klädda med ljusgul träpanel.

**Värden att bevara:** De olika huskropparnas tidsenliga utformningar, bl a takformer, ospröjsade fönster och avsaknad av dekorationer på de äldre husen.

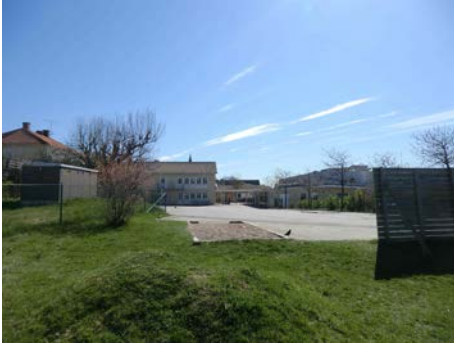
Huskropparna byggda på 1960- och 70-talen.

**Motivering:** Var och en av huskropparna är relativt välbevarade från sin tillkomsttid vilket ger en pedagogisk bild av skolbyggnader från olika tidsepoker.

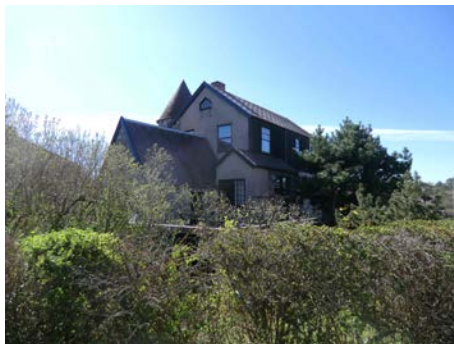
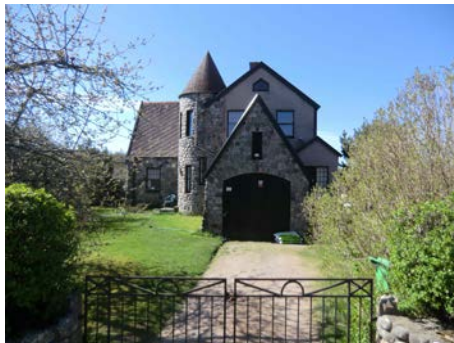
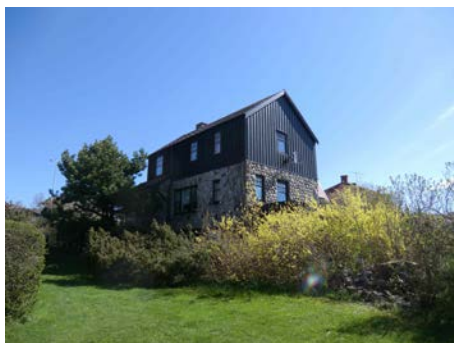
## Tanums- Gissleröd 1:27

**Beskrivning:** Bostadshus av en helt egen typ i två plan med vinkelbyggnad och torn. Huset står på en grund av betong och granit. Fasaden är klädd med kullersten på nedre plan och mestadels svart lockpanel på andra plan. Delar av andra plan är även putsad. Tornet är helt klätt med kullersten. Fönstren är amerikainspirerade med spröjsar i övre delen av fönstret. Fönstren är svartmålade, de har inga omfattningar. På taket ligger rombformad takpapp. Vindskivorna är svarta, enkla och oprofilerade. Huset omges av en trädgård med mycket buskar och som avgränsas mot gatan med häckar. Till trädgården kommer man via en järngrind med enkel utformning.

**Värden att bevara:** Husets säregna utformning med stenfasader, smårutiga fönster, tornet, husets olika delar och takläggningen.

**Motivering:** Huset är ett apart inslag i samhället men har ändå ett kulturhistorisk värde pga sin historia och sin karaktär.

**Kulturhistorisk bedömning:** Klass I

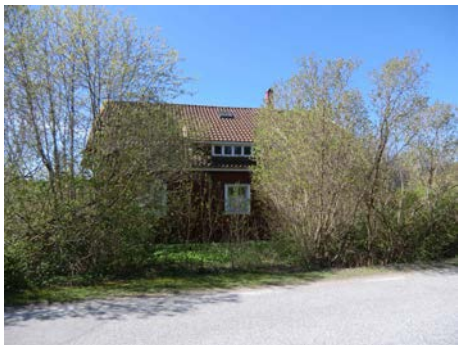
## Tanums- Gissleröd 1:143

**Beskrivning:** Vid dokumentationen var växtligheten hög runtomkring vilket försvårade fotograferingen. Bostadshus i 1½-plan med valmat tak och källare. Fasaden är klädd med röd locklistpanel med profilerad åslist. Fönstren är sidohängda, vita, spröjsade tvåluftsfönster. Fönsteromfattningarna är vita, enkla och oprofilerade. Utmed sydvästra fasaden sitter fönstren parställda och där finns också en öppen förstukvist. På båda takfallen finns det taklyft med ett lågt fönster med fem rutor. I gavlarna sitter dels rektangulära gavelsidofönster samt ett större spetsigt nockfönster. På taket ligger enkupigt lertegel. Vindskivorna är vita, enkla och oprofilerade.

**Värden att bevara:** Husets volym och proportioner, de parställda fönstren, det brutna taket.

**Motivering:** Huset är mycket välbevarat, i alla fall från tidigt 1900-tal och utgör en av de få bevarade gårdarna i närheten av Grebbestad samhälle.

**Kulturhistorisk bedömning:** Klass I

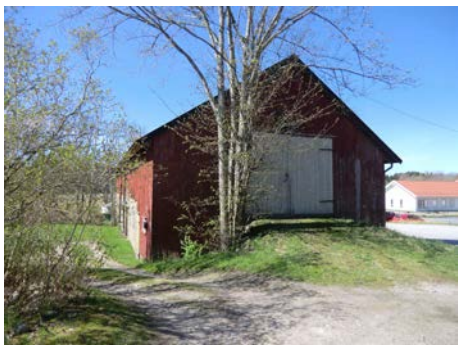
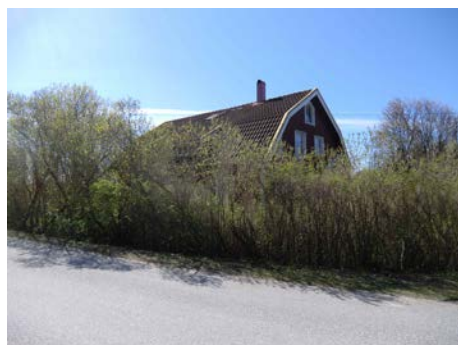
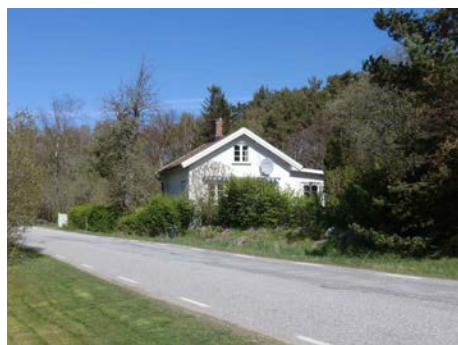
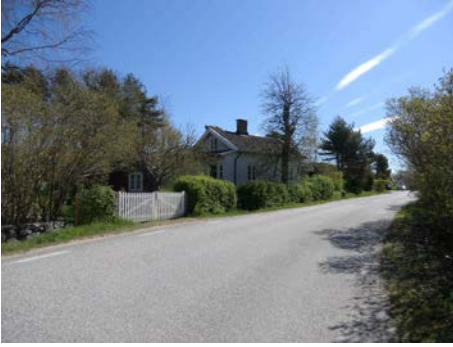
## Tanums- Gissleröd 1:48

**Beskrivning:** Mindre bostadshus i 1o plan på dubbel bredd.

Huset är byggt med en timmerstomme på en grund av granit. Fasaden är klädd med vit locklistpanel med profilerad åslist. Fönstren är mestadels äldre sidohängda, vita, spröjsade tvåluftsfönster. Fönsteromfattningarna är vita, enkla och oprofileerade. På taket ligger äldre enkupigt lertegel. Vindskivorna är vita och profilerade. Huset är tillbyggt med en lägre tillbyggnad åt nordost och en förstu åt nordväst som sträcker sig utmed hela kortsidan. På tomten finns även en gäststuga, byggd 1960.

**Värden att bevara:** Husets volym och proportioner, fönstrens utformning och placering, avsaknad av frontespiser och takkupor.

**Motivering:** Byggnaden har förändrats något, men har mycket av sin ursprungliga tidskaraktär bevarad. Eventuella förändringar bör utformas med hänsyn till husets ursprungskaraktär.

**Kulturhistorisk bedömning:** Klass I-II

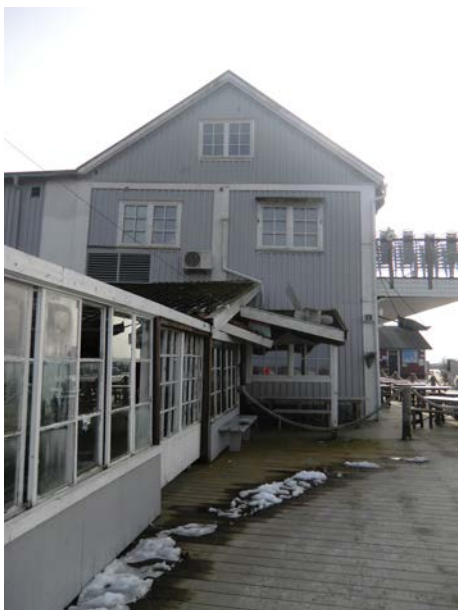
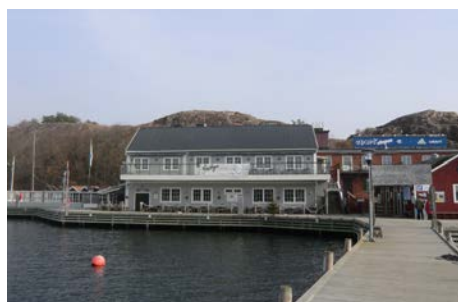
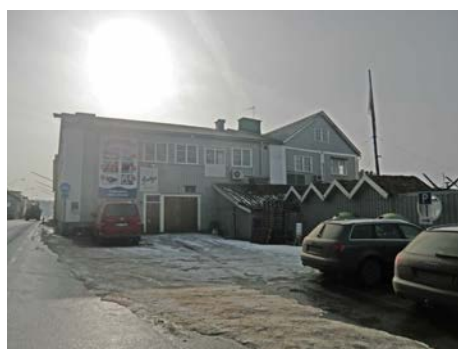
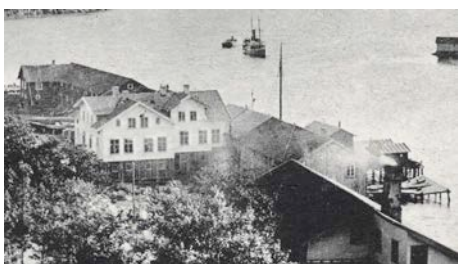
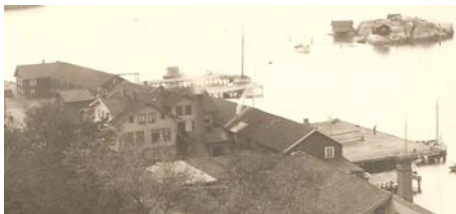
### Grebbestad 28:3

**Beskrivning:** Fabriksbyggnad i 2½plan. Exteriört ser det ut som två huskroppar som ligger i vinkel till varandra. Taket är klätt med dels svart papp, dels med svart plåt. Fasaden är klädd med grå locklistpanel med enkel, oprofilerad locklist. Fönstren består dels av äldre tvåluftsfönster med enkla bågar där varje båge har sex rutor spröjsar samt av nyligen insatta fönster med liggande spröjsindelade rutor. Fönsteromfatt-

ningarna är vita, enkla och oprofilerade. Åt vattnet finns en balkong som sträcker sig över hela långsidan, nyligen tillbyggd. Norr om byggnaden finns en uteservering kringbyggd med äldre fönster. Byggnaden inrymmer Grebys fisk- och skaldjursrestaurang samt hotell, tidigare restaurang och nattklubb.

**Värden att bevara:** Byggnadens karaktär av äldre magasin med avsaknad av dekorationer, spröjsade fönster med stående proportioner, takets lilla överhäng.

**Motivering:** Huset karaktär är välbevarat och har ett mycket stort miljöskapande värde samt samhällshistoriskt och socialhistoriskt värde.

**Kulturhistorisk bedömning:** Klass I

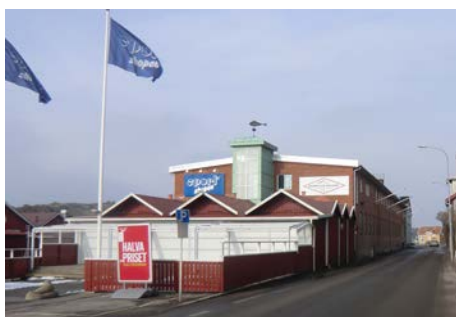
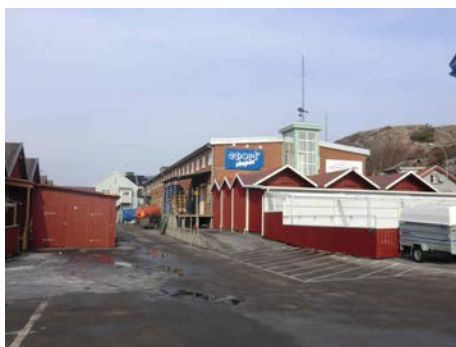
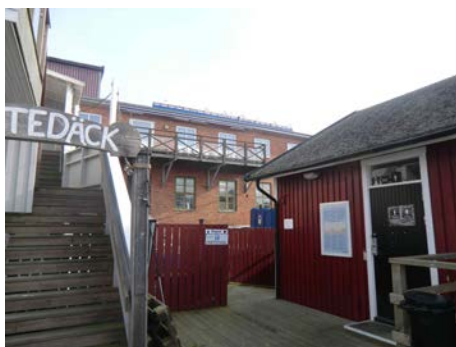
## Grebbestad 28:4

**Beskrivning:** Fabriksbyggnad i rött tegel som numera inrymmer Grebbestad bryggeri och Sportshopen. Tegelbyggnaden är sammanbyggd med de äldre huskropparna i trä längst norrut (Grebbestad 28:3). Fönstren är, på nedre våningen, högre, äldre, spröjsade fönster som är grönmålade och består av fyra fönsterluffer. På övre våningen sitter modernare, aluminiumklädda vita fönster. Fönstren har inga omfattningar. Åt söder har man byggt till röda låga längor med brutna tak, samt ett inglasat hissutrymme. Åt Strandvägen finns ett par oansenliga dörrar.

**Värden att bevara:** Byggnadens fabriksutformning med det röda fasadteget, de gröna fönstren och deras utformning samt placering.

**Motivering:** En av de få kvarvarande konservfabrikerna längs Bohuskusten. Byggnaden har ett stort miljöskapande värde samt ett samhällshistoriskt och socialhistoriskt värde.

**Kulturhistorisk bedömning:** Klass I

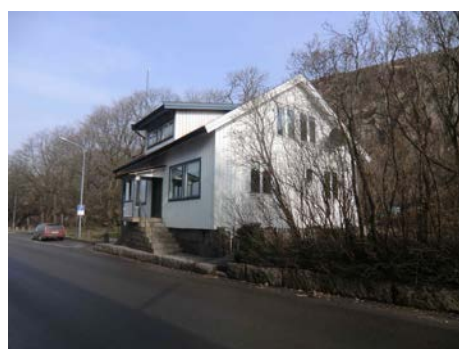
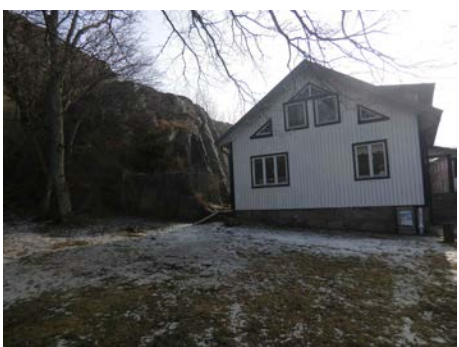
## Grebbestad 2:339 - Böstebo

**Beskrivning:** Bostadshus i 1½ plan på en grund av grovt huggen granit. Fasaden är klädd med vit locklistpanel. Fönstren är vita, kopplade, en-, två-, och trelufts-fönster utan spröjsar. Fönsterfodren är mestadels målade mörkblå. På södra gaveln är de vitmålade. På norra gaveln sitter triangulära gavelnsido-fönster samt ett triangulärtnockfönster, alla tre med spröjsar. Entréns trappa är av den äldre utformningen med steg åt två håll. På taket ligger röda betongpannor. Söder om huset finns en mindre trädgård. Det finns ett uthus på fastigheten, byggt ca år 1900.

**Värden att bevara:** Entrétrappan, granitgrunden, husets volym och proportioner, de triangulära fönstren.

**Motivering:** Byggnaden har förändrats, men har visst kulturhistoriskt värde pga ovan nämnda detaljer.

**Kulturhistorisk bedömning:** Klass III

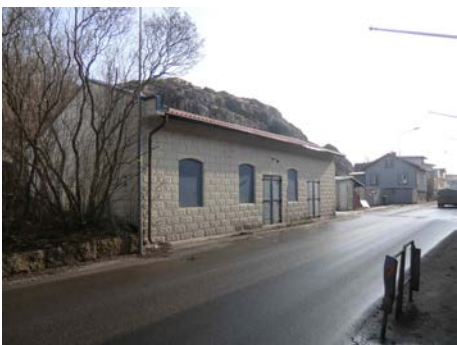
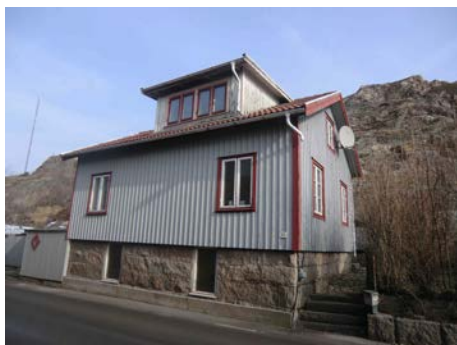
## Grebbestad 22:3

**Beskrivning:** Bostadshus i 1½ plan med källare. Huset är sannolikt byggt med timmerstomme och står på en grund av grovhuggen granit. Fasaden är klädd med grå locklistpanel med enkel, ofilerad locklist. Huset är tilläggsisolerat. Fönstren är mestadels kopplade, ospröjsade tvåluftsfönster. På södra gaveln sitter spröjsade tvåluftsfönster. Samtliga fönster är vita och fönsterfodren är röda. I källaren sitter ospröjsade fönster. Den norra delen av fastigheten har plank mot gatan. Längst norrut ligger ett mindre garage.

**Värden att bevara:** Husets volym och proportioner,

**Motivering:** Byggnaden har förändrats något, men har ändå något av sin ursprungliga tidskaraktär bevarad. Eventuella förändringar bör utformas i enlighet med byggnadstraditionen i Grebbestad samt med hänsyn till husets ursprungskaraktär.

**Kulturhistorisk bedömning:** Klass III

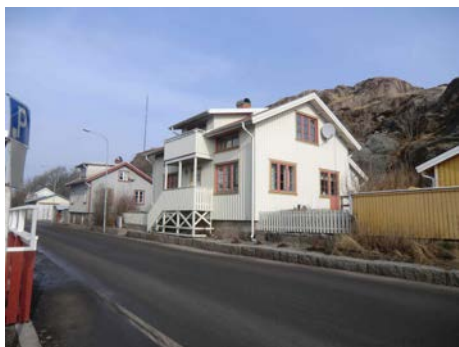
## Grebbestad 2:344

**Beskrivning:** Bostadshus i 1½ plan med en stomme av stående plank på en grund av kvaderhuggen granit. Fasaden är klädd med ljus locklistpanel med profilerad åslist. Huset är tilläggsisolerat. Fönstren är röda, sidohängda, två- och trelufts-fönster med spröjsar. Fönsterfodren är gula, enkla och oprofilerade. Under takfoten finns det fönster, sk sidliggare.

**Värden att bevara:** Husets volym och proportioner, fönstrens utformning.

**Motivering:** Byggnaden har förändrats något, men har ändå något av sin ursprungliga tidskaraktär bevarad. Eventuella förändringar bör utformas i enlighet med byggnadstraditionen i Grebbestad samt med hänsyn till husets ursprungskaraktär.

**Kulturhistorisk bedömning:** Klass III

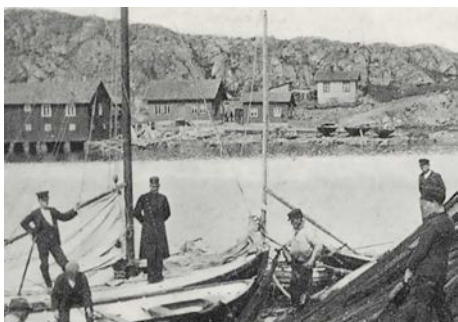
Del av äldre fotografi med fiskare. Husen i bakgrunden är Grebbestad 2:343, 2:345 samt 2:346 Källa: Föreningen Gamla Grebbestad

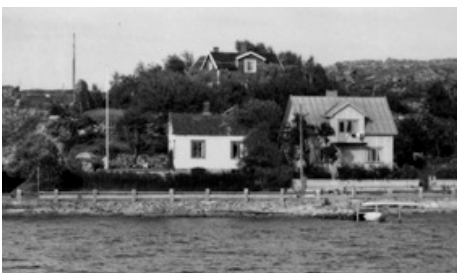
Tanums Rörvik 1:22 ligger till vänster i bilden ovan. T.h Tanums Rörvik 1:27.  
Källa: Föreningen Gamla Grebbestad

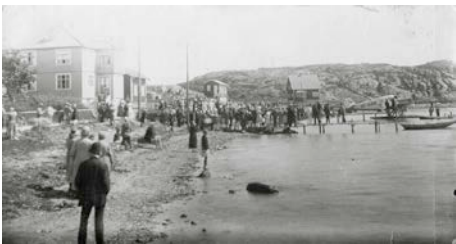
Tanums Rörvik 1:85 ligger till vänster i bild. Fotot är taget strax innan Strandvägen byggdes. Källa: Föreningen Gamla Grebbestad

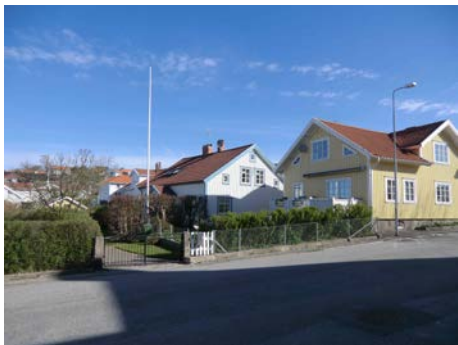
## 6.1 Området mellan Bryggerigatan, Härlidsvägen och Övre Långgatan

**Beskrivning:** I området mellan ovanstående gator finns en ansamling av äldre bebyggelse från andra hälften av 1800-talet. Husen är här inte rakt placerade utmed gatorna utan var snarare placerade utmed bäcken som tidigare gick mellan husen (se karta sid 14). Husen har också mindre oregelbundna trädgårdar.

**Motivering:** Husens placering minner om tidigare samhällsstrukturer.

**Kulturhistorisk bedömning:** Klass I

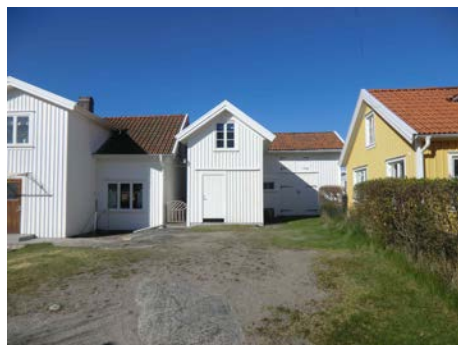
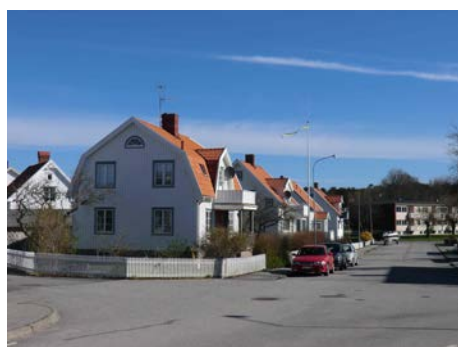
## 6.2 Östra Långgatan, Storgatan

**Beskrivning:** Såväl Östra Långgatan som Storgatan visar goda exempel på den villastad som växte fram i området på 1930-40-talen efter Albert Lilienbergs plan och som hämtat inspirationen från trädgårdsstadsmodellen med rymliga trädgårdar och större hus. Trädgårdsstaden blev populär i stadsplanering i Sverige under de första åren på 1900-talet och spred sig sedan ut på landsbygden. Impulserna kom från England och Tyskland. Lättbebyggda åker- och hagmarker i utkanterna av städer och samhällen togs ofta i anspråk för dessa nya områden. Husen, som till att börja med byggdes i området, byggdes i 1930-tals "landsbygds"funkis, dvs hus inspirerade av såväl 1920-talsskandinavismen och 1930-talsfunkisen. De hade i regel planlösningar anpassade för uthyrning med två ingångar, en till var våning. Många hade brutna tak. Området har sedan förtätats med hus byggda på 1950-60-talen.

**Motivering:** Ett gott exempel på mindre villastadsområde med tillhörande tidstypiska trädgårdar, med staket, grindar och fruktträd.

**Kulturhistorisk bedömning:** Klass I

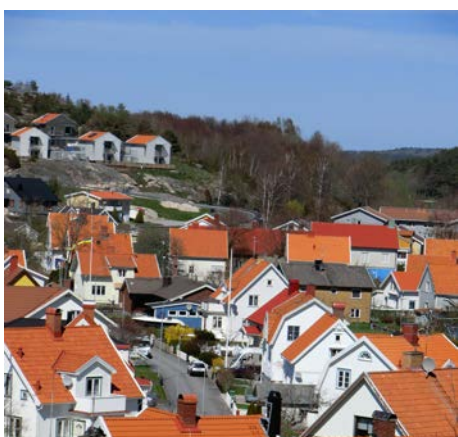
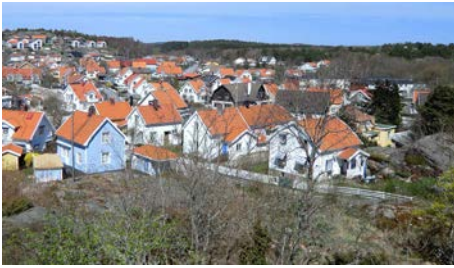
### 6.3 Pilgatan

**Beskrivning:** Pilgatan utgjorde den sydligaste gränsen mellan kronolägenheten Grebbestad och Grebys marker. Dessa hus var bland den första som byggdes efter att marken började styckas av på 1920-talet. Husen är mindre, välbevarade sk egnahemshus.

**Motivering:** Ett gott exempel på 1920-talets egnahemsvillor med tidstypiska trädgårdar. Villorna hör till den första plane-rade bebyggelsen utifrån stadsplanen i Grebbestad.

**Kulturhistorisk bedömning:** Klass I-II

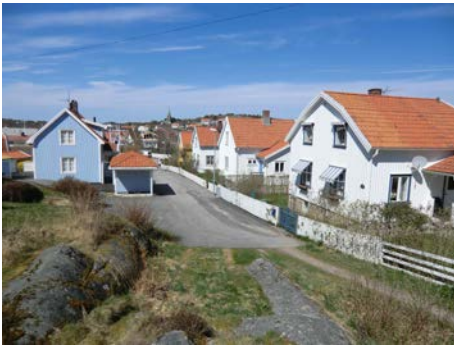
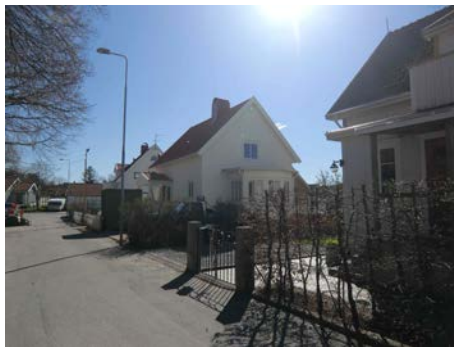
### 6.4 Östra Långgatan, Villagatan, Bryggeri-gatan, Esplanaden.

**Beskrivning:** Miljön består dels av villastaden som växte fram under 1930-40-talen men har blandats upp med fler yngre hus än vad som återfinns i området "kulturmiljö 6.2". Fler av 1930-talshusen har också renoverats och ändrat karaktär nå-got. Här finns några tidstypiska exempel på hus byggda på 1960-talet.

**Motivering:** Inom miljön finns exempel på fler årsringar som lagts till villastaden.

**Kulturhistorisk bedömning:** Klass II
