Kulturhistorisk bebyggelseinventering i Tanums Kommun - Del 6

Sannäs

Cecilia Wingård
Hösten 2009, våren 2010
På uppdrag av Tanums kommun

Version: november 2010

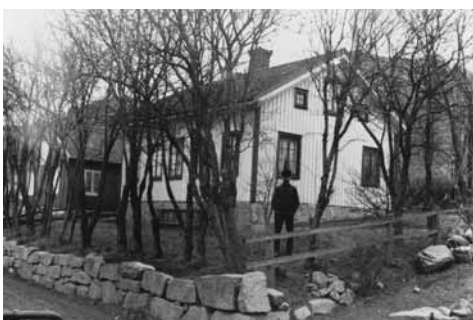
Arendal 1:24 (Hus nr 10½) Fönsterfoder och bågar målade i en mörk kulör, vilket var vanligt i slutet av 1800-talet och början av 1900-talet. Märk också de höga träden framför huset. Källa: Ingemar Lantz

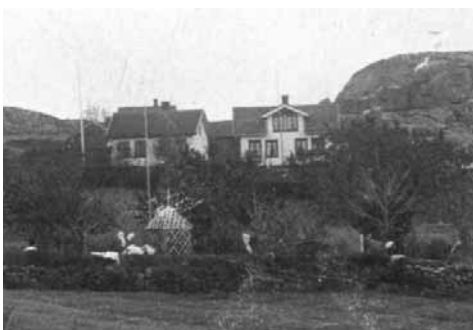
Arendal 6:43 (nr 61) och Arendal 6:42 (nr 62) som på 1950-talet respektive 1930-talet genomgick renoveringar och fick bla annat nya fönster i den tidens anda. Källa: Ingemar Lantz

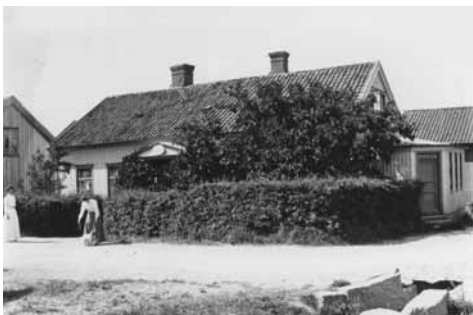
Sannäs 3:12 (hus nr 49). Här kan man se att gatan är belagd med grus. Källa: Ingemar Lantz

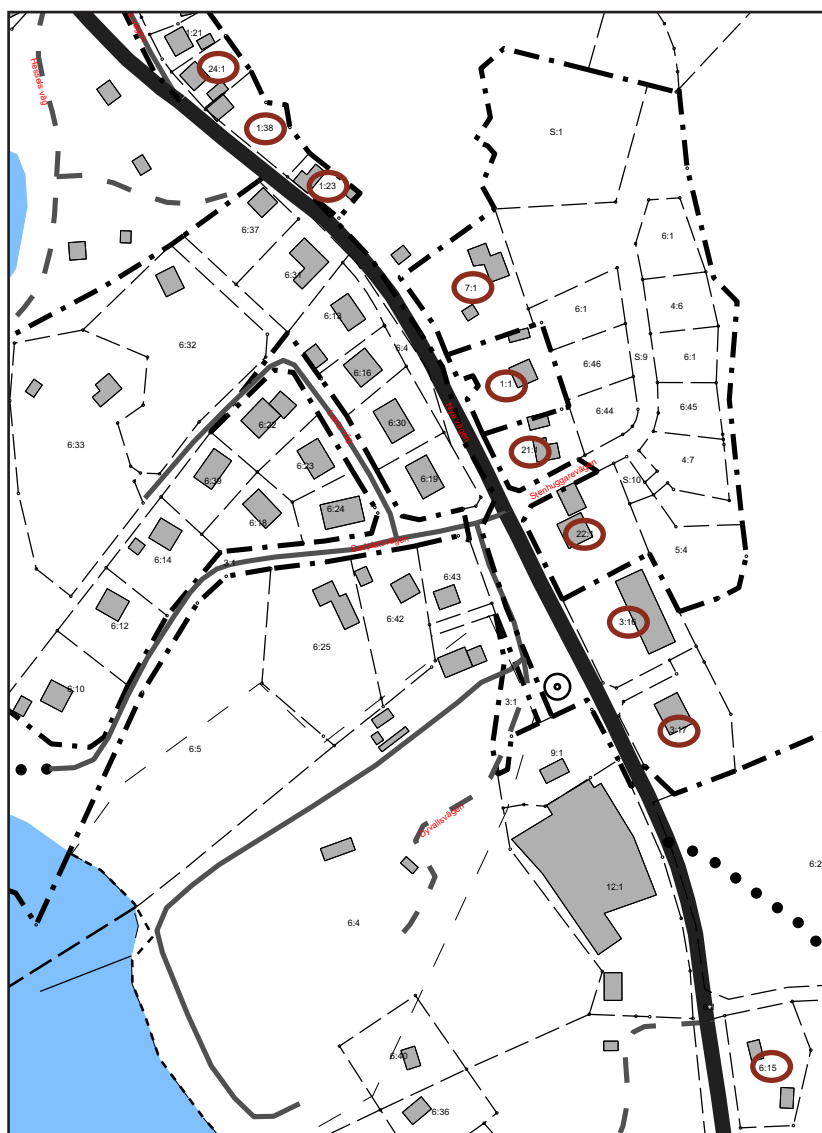
Arendal 6:15 (105) - Solliden

Motivering: Byggnaden har till någon liten del bibehållit sin tidstypiska ursprungskaraktär men byggnaden präglas i huvudsak av renoveringar under 1900-talet.

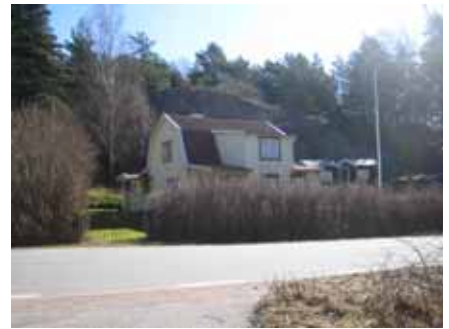
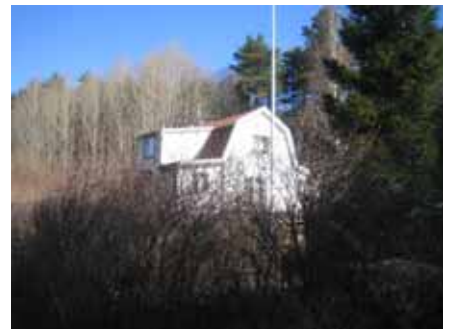
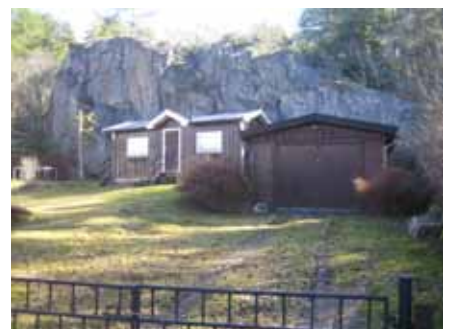
Sannäs 3:17 (100)

Historia: Huset byggdes som lärarbostad för de lärare som arbetade vid skolan i Sannäs. Det fanns en lägenhet på övervåningen och en på bottenvåningen. I regel bodde småskollärarinna på övervåningen och folkskolläraren på bottenvåningen. Huset renoverades 1951 och 1982. Huset ägdes av Tanums kommun t o m 1981, men ägs av en privatperson idag. Vid inventeringen 1973 fanns inte balkongen och då var det två entrédörrar på norra gaveln. På var sida om takkupan fanns det 1973 mindre kupor med lunettfönster.

Beskrivning: Bostadshus i 1½plan med källare. Huset står på en grund av kvaderhuggen granit. Fasaden är klädd med vit locklistpanel, samt i gavelröstena blå locklistpanel med enkel, oprofilerad locklist. Fönstren är vita, pivotohängda fönster med en mittspröjs. Fodren är enkla, oprofilerade och blåmålade. I norra gaveln sitter ett lunettfönster i nocken. Huset har ett litet

taklyft på vart takfall. På norra gaveln är en balkong indragen. På taket ligger tvåkupiga tegelpannor.

Motivering: Byggnaden har till viss del bibehållit sin tidstypiska ursprungskaraktär men byggnaden präglas ändå av renoveringar under 1900-talet.

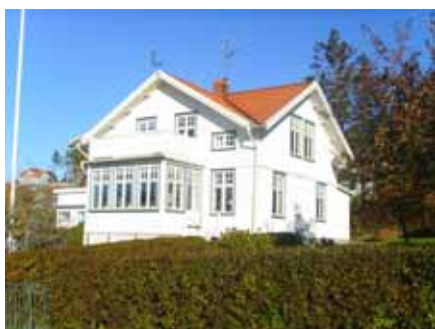
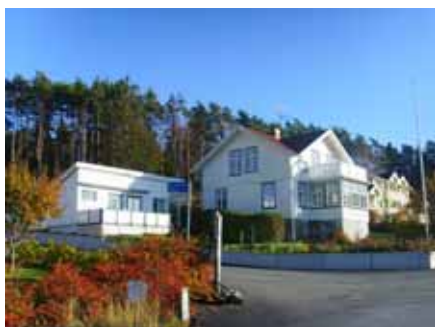
Arendal 22:1 (57)

Historia: Huset har tidigare inrymt två lägenheter på över- respektive nedervåningen. Huset används idag som fritidsbostad. Huset hade vid inventeringen 1973 mestadels korspostfönster men också några ospröjsade enlufts-fönster (sk perspektivfönster) på södra, västra och norra fasaderna. På foto från 1938 kan man se att huset tidigare hade fyrlufts-fönster med spröjs i de övre bågarna. Huset hade redan då glasverandan och balkongen. Huset är ritat av en person i Överby som ska ha ritat just denna hustyp. Till fastigheten hör ett uthus som ligger vid husets nordöstra hörn. 1973 hade det gul lockpanel.

Beskrivning: Bostadshus i 1½plan med källare. Huset är byggt med timmerstomme som ett sk trefrontshus. Grunden består av kvaderhuggen granit. Fasaden är klädd med vit locklistpanel med åslist. Fönstren är sidohängda, kopplade korspostfönster

med fyra lufter och spröjsar i de övre bågarna. Huset har även mezzaninfönster med två bågar och spröjsar. Fodren är profilerade. Fönstren är vita och fodren blå. På husets framsida mot landsvägen finns en tillbyggd glasveranda med balkong ovanpå. På husets baksida finns en tillbyggnad med pulpettak. På taket ligger nya enkupiga tegelpannor. Taket har figursågade taktassar och överhänget är klätt med pärlspont. Vindskivorna är enkla och oprofilerade samt vitmålade.

Uthuset har pulpettak och vit locklistpanel samt tvålufts-fönster utan spröjsar.

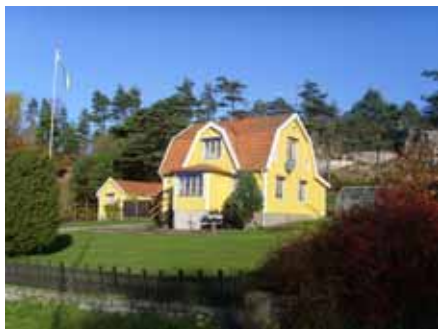
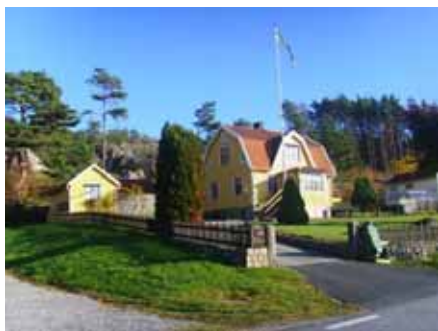
Skogsliden 1:1 (63)

Historia: Huset byggdes av Johan Johansson och hans hustru Lotten. Huset har tidigare inrymt två lägenheter, på över- respektive på nedervåningen. Till fastigheten hör även två uthus, ett som ligger norr om huset och ett som ligger söder om. Det södra är byggt efter 1998.

Beskrivning: Bostadshus i 1½plan med källare. Grunden består av kvaderhuggen granit. Fasaden är klädd med gul locklistpanel. Fönstren är två- och trelufts-fönster med tredelade bågar. Fodren är enkla och oprofilerade. Fönstren är lackade och fodren är vitmålade. På taket ligger tvåkupiga tegelpannor, samt korrugerad röd plåt på utbyggnaderna. Taket har ett litet överhäng. Vindskivorna är enkla, oprofilerade och vitmålade. Huset har dels en tillbyggd förstu mot väster och en tillbyggnad med pulpettak på husets baksida, åt öster.

Det norra uthuset har två huskroppar i vinkel till varann. Det är byggt med trästomme, fasaden är klädd med gul locklistpanel och på taket ligger röd korrugerad plåt.

Motivering: Huset är relativt välbevarat. Det är ett av flera karaktärskapande byggnader i Sannäs och har ett visst miljömässigt värde utmed Nya vägen.

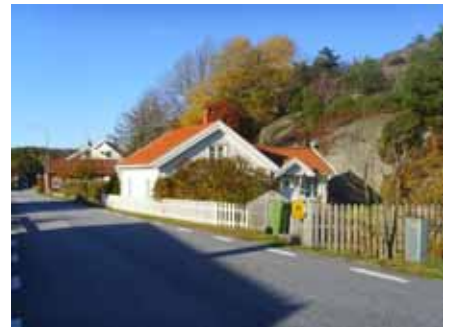
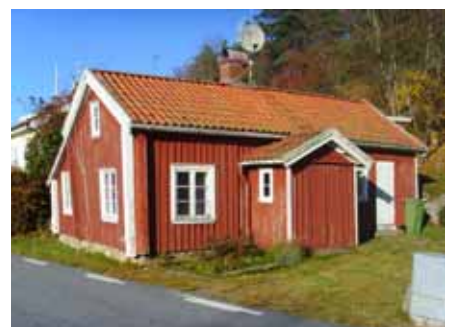
Arendal 1:38 (36)

Historia: 1831 gifter sig ungarlen Christian Olsson med den 27 år äldre änkan från grannhuset nr 35 (Arendal 1:21). Har

sedan bebotts av strandsittare och stenhuggare. Huset används idag som fritidsbostad av arvingar till tidigare ägare. Huset är renoverat. Uppmätning av huset gjordes 1920 av H. Carlbom - Gyllensköld (se t.v). Ritningarna finns på Historiska museet i Göteborg. Vid inventeringen 1973 var dörren till skjulet en rödmålad bräddörr med överljusfönster över.

Beskrivning: Bostadshus som ligger tätt intill landsvägen. Huset är byggt i 1½plan med timmerstomme. Grunden består av fältsten. Fasaden är klädd med röd locklistpanel med locklist. Huset har infodrade knutlådor, några vitmålade andra rödmålade. Fönstren är sidohängda, tvåluftsfönster med tredelade bågar. Fodren är enkla och oprofilerade. Såväl fönster som foder är vita. På taket ligger enkupiga tegelpannor. Vindskivorna är enkla och oprofilerade samt vitmålade. Taket har ett mycket litet överhäng. Huset har en förstu/svale åt söder med enkla pardörrar av brädor. Enligt uppmätningen 1920 innehåller planlösningen kök, stugrum och kammare samt oisolerat "skjul". Skjulet har en egen dörr, en nyare dörr med vit panel. Det finns även två mindre uthus på fastigheten, med pulpettak respektive sadeltak, båda med röda brädfodringar.

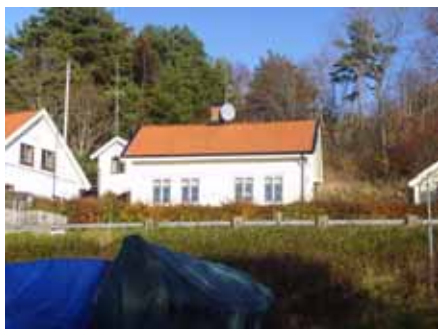
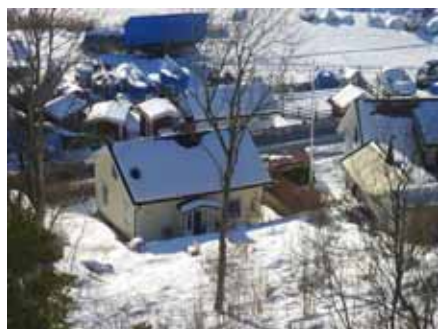
Arendal 24:1 (35½) - "Gullhögenhuset"

Beskrivning: Bostadshus i 1½plan i dubbel bredd med timmerstomme. Grunden är av kvaderhuggen granit. Fasaden är klädd med vit locklistpanel med åslist. Fönstren är parställda mot vägen, åt väster. De är sidohängda tvåluftsfönster med tredelade bågar. Fönstren är målade ljusblå. Fönsterfodrens sidostycken är figursågade och vitmålade. På taket ligger nya tvåkupiga tegelpannor. Vindskivorna och takfotslisten är figursågade och vitmålade.

Värde att bevara: Husets volym, proportioner och utformning, de parställda fönstren och deras utformning, de figursågade vindskivorna och takfotslisterna, det rena takfallet.

Motivering: Husets karaktär från andra hälften av 1800-talet är välbevarat. Det är ett av flera karaktärskapande byggnader i Sannäs och har ett stort miljömässigt värde utmed Nya vägen.

Kulturhistorisk bedömning: Klass II

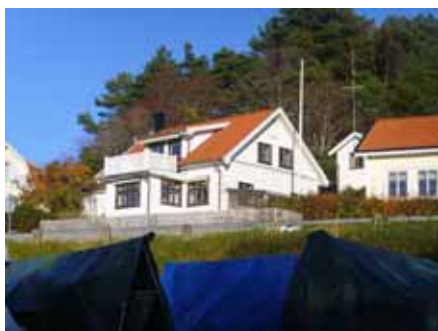
Arendal 1:21 (35)

Beskrivning: Bostadshus i 1½plan i dubbel bredd med timmer-, plank- och regelstomme. Grunden består av kvaderhuggen granit. Fasaden är klädd med vit locklistpanel med åslist. Fönstren är sidohängda, kopplade fönster. På andra våningen sitter tvåluftsfönster med tredelade bågar. På första våningen är fönstren sk korspostfönster av varierande bredder. Fodren är oprofilerade. Såväl fönster som foder är bruna. På taket ligger tvåkupiga tegelpannor.

Gäststugan är byggd med regelstomme på en granitgrund. Fasaden är klädd med vit locklistpanel och på taket ligger tvåkupiga tegelpannor. Friggeboden har regelstomme och betongstensgrund.

Motivering: Byggnaden har till viss del bibehållit sin tidsty-piska ursprungskaraktär men byggnaden präglas i huvudsak av sentida ombyggnader, renoveringar.

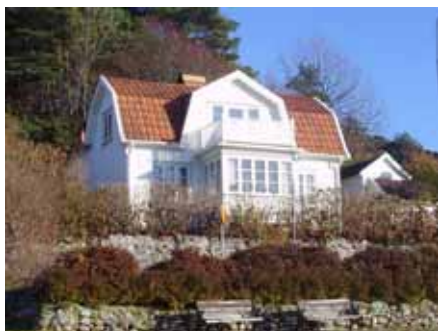
Arendal 1:22 (34)

Beskrivning: Bostadshus i 1½plan i enkel bredd med timmerstomme. Fasaden är klädd med vit locklistpanel med åslist. Fönstren är sidohängda två- och treluftsfönster med tredelade bågar samt en glasveranda åt väster. Fodren är enkla och oprofilerade. Fönstren är vita och fodren är ljusgrå. På taket ligger tvåkupiga tegelpannor. Taket har ett litet överhäng. Vindskivorna är enkla och oprofilerade. Ovanpå glasverandan finns en balkong. På husets baksida, åt öster finns en tillbyggnad i två våningar och med brutet tak.

Värde att bevara: Husets volym och proportioner, det brutna taket, fönstrens utformning

Motivering: Husets utseende är inte ursprungligt, men huset har en typisk utformning från 1930-talets stenindustrisamhällen. Det är ett av flera karaktärskapande byggnader i Sannäs och har ett stort miljömässigt värde utmed Gamla vägen.

Kulturhistorisk bedömning: Klass II

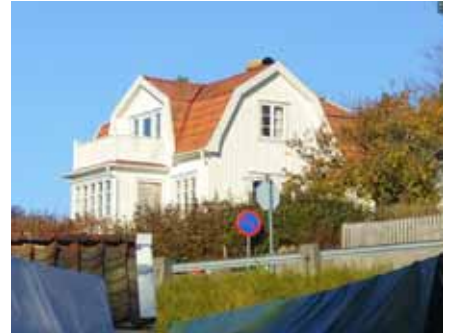
Arendal 14:1 (32) - "Lisas hus"

Beskrivning: Bostadshus i 1 plan med en låg vind. Huset har timmerstomme och står på en grund av tuktad fältsten som bitvis har putsats. Fasaden är klädd med vit locklistpanel med enkel, oprofilerad locklist. Fönstren är sidohängda, kopplade tvåluftsfönster utan spröjsar. Fodren är enkla och oprofilerade. Fönstren är vita och fodren är klarblå. På taket ligger äldre enkupiga tegelpannor. Huset har en liten tillbyggd förstu. Huset ligger med gaveln mot Gamla vägen och med en liten trädgård omgiven av en syrénhäck. I ena delen av trädgården ligger en liten jordkällare byggd av betong.

Värde att bevara: Husets volym och proportioner, enkla utformning, fältstensgrunden, de enkupiga tegelpannorna.

Motivering: Huset tillhör ett av de få hus bevarade från Sannäs tidigare historia. Det präglas något av renoveringar under 1900-talet. Det är ett av flera karaktärskapande byggnader i Sannäs och har ett stort miljömässigt värde utmed Gamla vägen.

Kulturhistorisk bedömning: Klass II

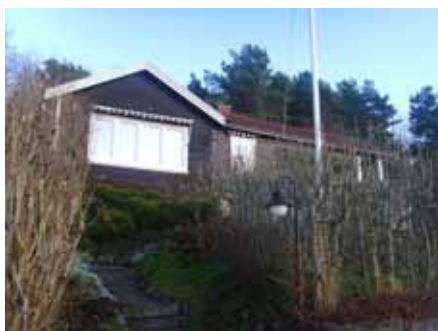
Arendal 1:17 (65)

Beskrivning: Bostadshus i 1 plan med två huskroppar. Den äldre delen vars långsida är mot Gamla Vägen, har en stomme av stående plank och en grund av kvaderhuggen granit. Den yngre delen, som har gaveln mot Gamla vägen, har en stomme av regler och en grund av betongblock. Fasaderna är klädda med liggande panel som är oljemålad brun respektive målad med brun lasyr. Fönstren är dels spröjsade tvåluftsfönster samt fyrluftsfönster utan spröjsar.

Motivering: Ett exempel på tidigt uppförd sommarstuga.

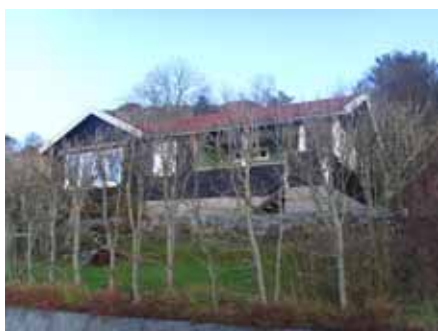
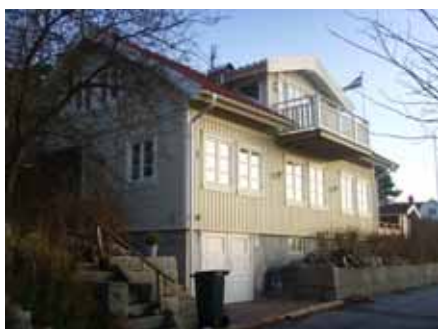
Arendal 1:37 (30) -"Borgmästarens hus"

Beskrivning: Bostadshus i 1½plan i dubbel bredd. Huset står på en grund av putsad betonghålsten. Fasaden är klädd med ljusgrå locklistpanel och avdelas med en gördelgesims. Fönstren är kopplade, sidohängda tvåluftsfönster med tredelade bågar. Foderöverstycket har små konsoler. Såväl fönster som foder är vita. Vindskivorna är figursågade och vita. På taket ligger nya enkupiga tegelpannor.

Uthuset har regelstomme och betonggrund. Fasaden är klädd med röd locklistpanel med oprofilerad locklist.

Motivering: Byggnaden har förändrats mycket under 1900-talet samt de senaste decennierna.

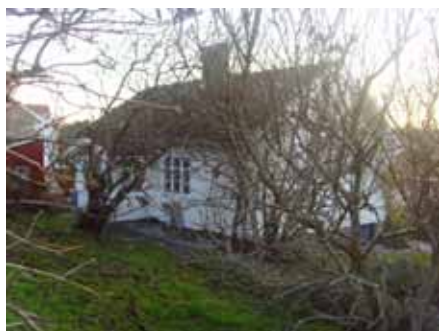
Arendal 1:36 (25)

Motivering: Huset är med undantag av den nya fönsterutformningen, välbevarat. Det är ett av flera karaktärskapande byggnader i Sannäs och har ett stort miljömässigt värde utmed Gamla vägen.

Kulturhistorisk bedömning: Klass I-II

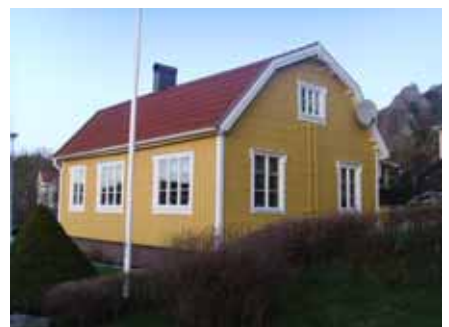
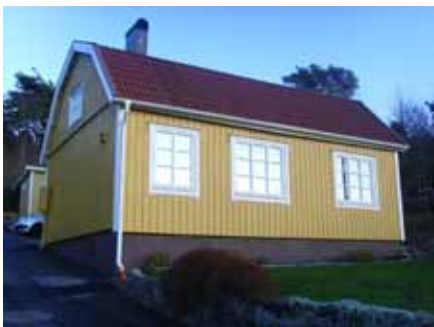
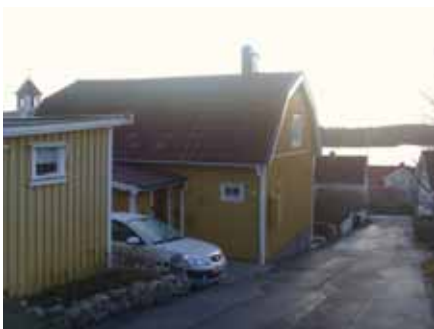
Arendal 1:44 (26)

Beskrivning: Bostadshus i 1½plan med timmerstomme, samt stående plank. Husets grund är putsad och målad grå. Fasaden är klädd med gul locklistpanel med enkel locklist på tre sidor och gulmålad eternit på södergaveln. Fönstren är pivothängda fönster med spröjsar. Fodren är enkla och oprofilerade men överstycket har figursågade konsoler. Såväl fönster som foder är vita. Entrén är på husets östra sida i en tillbyggnad med sadeltak med figursågade vindskivor och tjärpapp på taket. På taket ligger röda betongpannor. Huset har ett litet taköverhäng med figursågade taktassar.

Motivering: Huset har en intressant historia och ett samhällshistoriskt värde.

Kulturhistorisk bedömning: Klass III

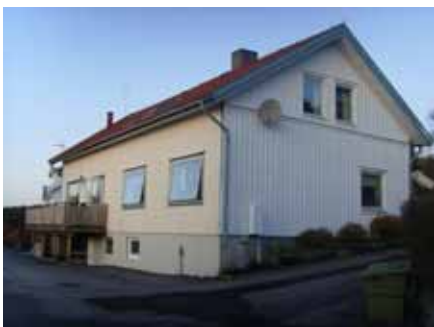
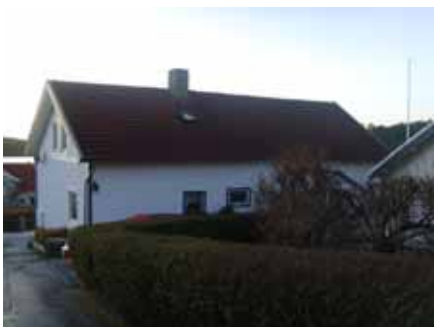
Arendal 1:43 (24)

Beskrivning: Bostadshus i 1½plan med källare. Huset är byggt

med timmerstomme och har en putsad grund. Fasaden är klädd med vit locklistpanel med åslist. Fönstren är pivothängda utan spröjsar. Det finns även takfönster. Fodren är enkla och oprofilerade. Fönstren är vita och fodren blå. På taket ligger tvåkupiga tegelpannor. Vindskivorna är enkla, oprofilerade och blåmålade. Den tidigare entrétrappan på husets västra sida finns kvar men en altan är byggd ovanför. Till fastigheten hör ett uthus/en gäststuga med trästomme, locklistpanel och tvåkupiga tegelpannor på taket.

Motivering: Huset har en intressant historia och ett samhällshistoriskt värde.

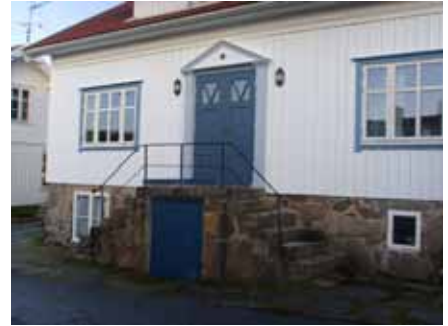
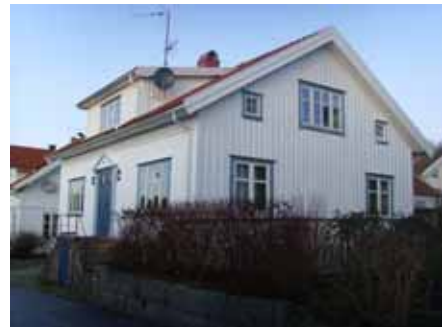
Arendal 1:8 (19)

Beskrivning: Bostadshus i 1½plan i dubbel bredd med timmerstomme. Grunden består av tuktad fältsten. Fasaden är klädd med vit locklistpanel med åslist. Våningarna avdelas med en gördelgesims. Fönstren är nya, sidohängda, kopplade två- och trelufts-fönster. Fönstren har en bredare spröjs upptill och en smalare nedtill så att fönstren ser ut som korspostfönster med spröjsar. Fodren är enkla och oprofilerade. Såväl fönstren som fodren är vita. Huset har en tillbyggnad på baksidan med balkong ovanpå. På taket ligger tvåkupiga tegelpannor. Vindskivorna är enkla, oprofilerade och vitmålade. Taket har figursågade taktassar.

Förrådet har en regelstomme, granitgrund och fasaden klädd med vit locklistpanel. På taket ligger tvåkupiga tegelpannor. Friggeboden är byggd med regelstomme och står på plintar. Huset har en liten trädgård avgränsad mot gatan med en stenmur och en häck.

Motivering: Byggnaden har till stor del bibehållit sin tidstypiska ursprungskaraktär men med nya material. Det är ett av flera karaktärskapande byggnader i Sannäs och har ett visst miljömässigt värde utmed Gamla vägen.

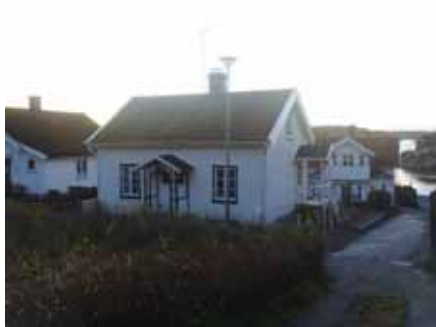
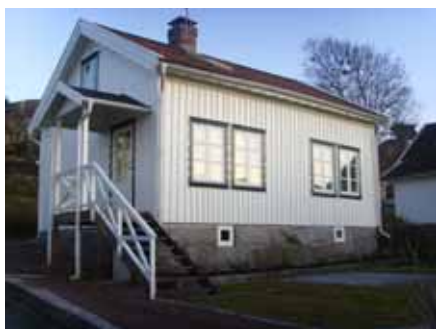
Arendal 1:9 (20½)

Beskrivning: Bostadshus i 1½plan i dubbel bredd med källare. Huset är byggt med timmerstomme och grunden består av kvaderhuggen granit. Fasaden är klädd med vit locklistpanel med åslist som avslutas uppåt mot en profilerad list. Fönstren är sidohängda tvålufts-fönster med tredelade bågar. Fodrens sidostycken är figursågade och överstycket är profilerat. Fönstren är

vita och fodren är mörkblå. Fönstren är parställda på husets västra sida. Huset har två entréer. En av entréerna går via en förstukvist med sirliga lövsågerier på husets östra sida. Entrédörren är en äldre pardörr med speglar där de översta är glasade. Den andra går via en modern förstukvist på husets norra gavel, med en modern delvis glasad entrédörr. På taket ligger tvåkupiga tegelpannor. Vindskivorna och takfotslisten är figursågade och vitmålade. Husets trädgård ligger åt väster och avgränsas mot gatan med en stenmur och en nyplanterad häck.

Motivering: Byggnaden har till stor del bibehållit sin tidstypiska ursprungskaraktär men med nya material. Det är ett av flera karaktärskapande byggnader i Sannäs och har ett visst miljömässigt värde utmed Teodors väg.

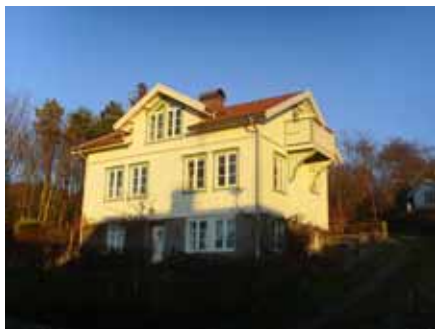
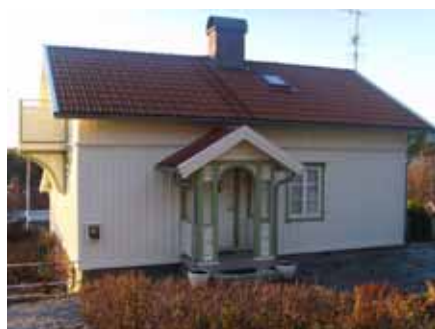
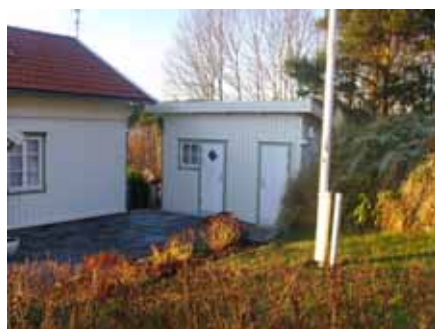
Arendal 1:11 (58)

Beskrivning: Bostadshus i 1½plan med källare i dubbel bredd. Grunden består av kvaderhuggen granit och är hög åt väster. Fasaden är klädd med vit locklistpanel med åslist som avdelas med en gördelgesims. Fönstren är nya sidohängda, kopplade tvålufts-fönster med tredelade bågar. På husets västra sida är fönster placerade parvis. Det finns takfönster på östra takfallet. Även källaren har tvålufts-fönster med tredelade bågar. Fodren har profilerade sidostycken och konsoler under överstycket. Fönstren är vita och fodren är gröna. Entrén går via en förstukvist med lövsågerier. Huset har en frontespis på västra sidan och en ny balkong på södra sidan. På taket ligger tvåkupiga tegelpannor. Vindskivorna är enkla, oprofilerade och vitmålade. Till fastigheten hör även ett uthus med pulpettak, trästomme och locklistpanel

Motivering: Byggnaden har till stor del bibehållit sin tidstypiska ursprungskaraktär men med nya material. Det är ett av flera karaktärskapande byggnader i Sannäs och har ett visst miljömässigt värde utmed Teodors väg.

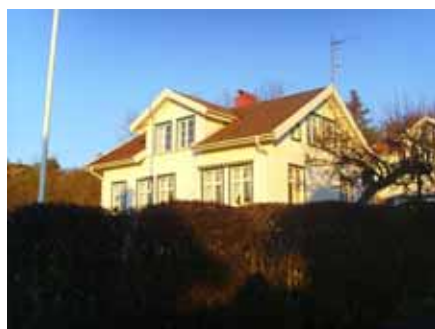
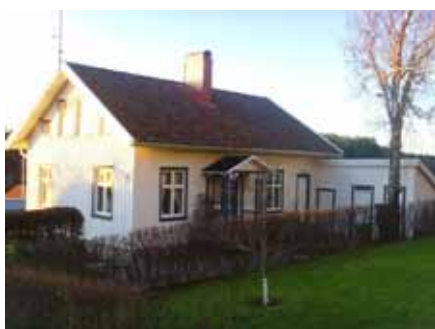
Arendal 1:12 (18½)

Beskrivning: Bostadshus i 1½plan med källare. Huset är byggt med timmerstomme på en grund av kvaderhuggen granit. Fasaden är klädd med vit locklistpanel med åslist. Södra fasaden är tilläggsisolerad. Fönstren är äldre, sidohänga korspostfönster med enkelbågar. De är parställda på husets västra fasad. På övervåningen sitter nyare tvålufts-fönster med tredelade bågar. Fodren är oprofilerade och understycket har en enkel figursåg-

ning på kortändarna. Fönstren är vita och fodren är blå. Entrén går via en förstukvist med lövsågerier och en vacker äldre glasad pardörr. På taket ligger enkupiga tegelpannor.

Uthuset är sammanbyggt med huset och har pulpettak. Det är byggt med trästomme och pulpettak. Fasaden är klädd med vit locklistpanel och har tre vitmålade bräddörrar varav två av dem har överljusfönster.

Motivering: Byggnaden har till stor del bibehållit sin tidstypiska ursprungskaraktär. Det är ett av flera karaktärskapande byggnader i Sannäs och har ett visst miljömässigt värde utmed Teodors väg.

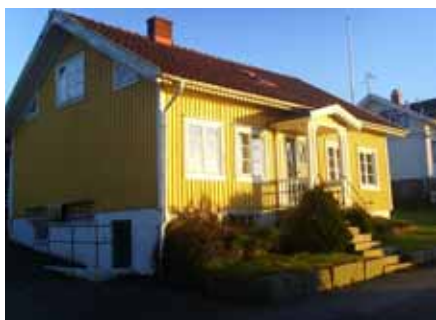
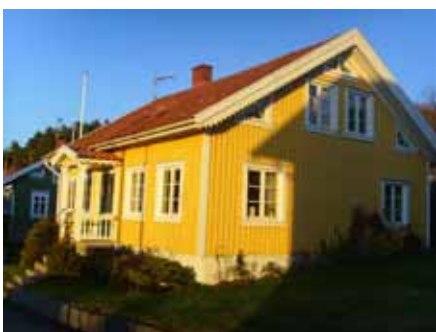
Arendal 1:10 (17)

Beskrivning: Bostadshus i 1½ plan i dubbel bredd med timmerstomme. Huset står på en stengrund som är putsad och målad vit. Fasaden är klädd med gul locklistpanel som avslutas uppåt mot en profilerad list. Fönstren är sidohängda, kopplade tvåluftsfönster med tredelade bågar. Fönstren är parställda på västra fasaden samt i södra gaveln. I den gaveln sitter även nyare triangulära gavelsidfönster med spröjsar samt ett triangulärt nockfönster med spröjsar. På norra gaveln sitter ett treluftsfönster med spröjsar samt två triangulära gavelsidfönster. Såväl fönster som foder är vita. Vindskivorna och takfotslisten är figursågade och vitmålade. På taket ligger enkupiga tegelpannor. Uthuset är byggt med regelstomme och betonggrund. Fasaden är klädd med röd locklistpanel och fönstren är tvåluftsfönster med tredelade bågar. Vindskivorna och takfotslisten är figursågade och vitmålade. På taket ligger enkupiga tegelpannor.

Motivering: Byggnaden har till stor del bibehållit sin tidstypiska ursprungskaraktär. Det är ett av flera karaktärskapande byggnader i Sannäs och har ett stort miljömässigt värde utmed Gamla vägen.

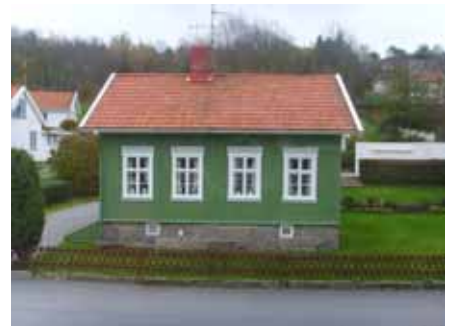
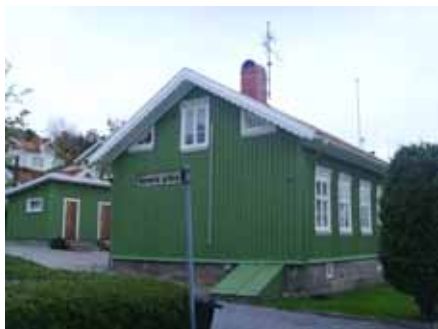
Arendal 13:1 (15)

Beskrivning: Bostadshus i 1½plan med källare. Huset är i dubbel bredd med timmerstomme. Grunden består av tuktad fältsten. Fasaden har förhöjt väggliv och är klädd med grön locklistpanel med åslist. Fönstren är av varierande ålder och stil. På framsidan är fönstren jämnt fördelade över fasaden. De är korspostfönster med fyra öppningsbara lufter. De nedre bågarna är indelade i två delar med spröjsar. På baksidan sitter trelufts-fönster utan spröjsar, samt två mindre ospröjsade fönster. I gavelröset sitter tvålufts-fönster med tredelade bågar. I var gavel sitter gavel sidofönster med spröjsar. Fodren är mycket

utsmyckade med korsande gröna bågar i överstycket och figursågade understycken (hjärtan på rad) Överstycket har också konsoler. Såväl fönstren som fodren är vita. På taket ligger tvåkupiga tegelpannor. Vindskivorna är figursågade och vitmålade.

Uthuset har pulpettak, spritputsad grund och grön locklistpanel. Husets trädgård ligger framför och söder om och avgränsas mot Gamla vägen med ett staket.

Motivering: Byggnaden har till mycket stor del bibehållit sin tidstypiska ursprungskaraktär. Det är ett av flera karaktärskapande byggnader i Sannäs och har ett mycket stort miljömässigt värde utmed Gamla vägen.

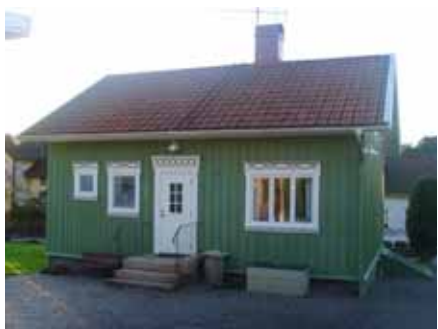
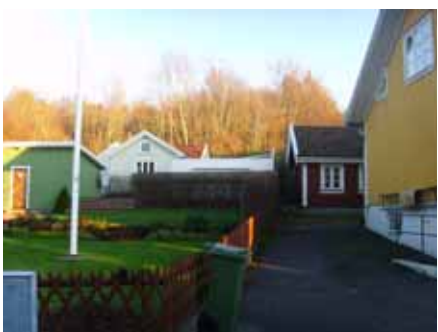
Arendal 1:15 (16)

Beskrivning: Litet bostadshus i 1 plan med två huskroppar förskjutna till varandra. Det äldre huset har timmerstomme och stengrund. Den nyare huskroppen är byggd med regelstomme. Båda huskropparna har vit locklistpanel med åslist. Fönstren är två- och trelufts-fönster med tredelade bågar. På taket ligger tvåkupiga tegelpannor.

Motivering: Byggnaden har till stor del bibehållit sin tidstypiska ursprungskaraktär. Det är ett av flera karaktärskapande byggnader i Sannäs.

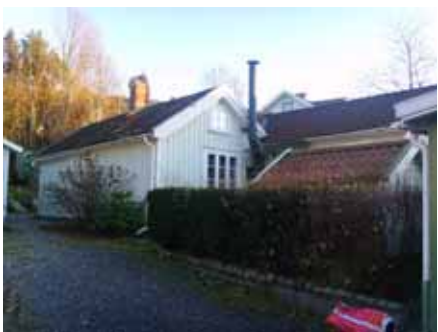
Arendal 17:1 (13)

Beskrivning: Bostadshus i 1½plan i dubbel bredd med timmerstomme. Grunden består av tuktad fältsten. Fasaden har lågt väggliv och är klädd med vit locklistpanel med åslist. Fönstren är nya sidohängda, kopplade två- och trelufts-fönster med tredelade bågar. Fodren är enkla och oprofilerade. Fönstren är vita och fodren är blå. På taket ligger enkupiga tegelpannor. Taket har litet överhäng och vindskivorna är enkla, oprofilerade och vitmålade. Entrédörren är på husets baksida och är en modern, isolerad dörr med kvadratisk snedställt fönster. På husets framsida, åt väster är en altan byggd som sträcker sig över halva huset.

På baksidan huset, åt öster ligger ett uthus med pulpettak sammanbyggt med huset. Dess fasad är klädd med vit locklistpanel och de två dörrarna är blåmålade bräddörrar.

Motivering: Byggnaden har till stor del bibehållit sin tidstypiska ursprungskaraktär men byggnaden präglas i huvudsak av sentida ombyggnader/renoveringar.

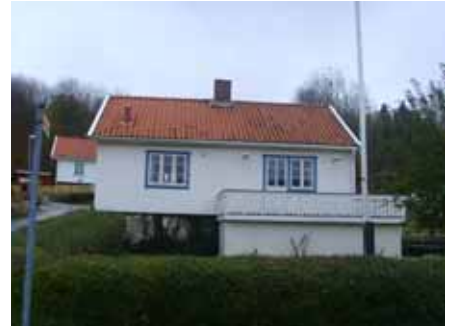
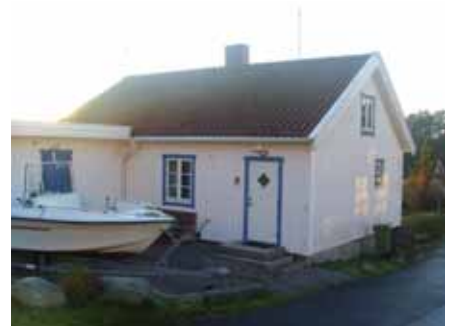
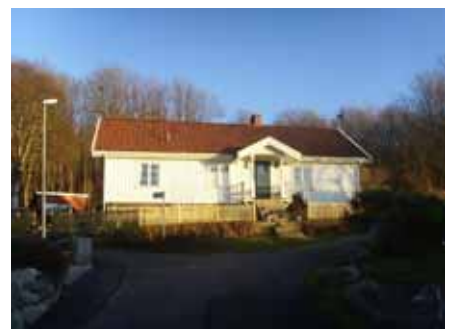
Arendal 1:33 (14)

Beskrivning: Bostadshus i 1½plan i dubbel bredd med timmerstomme. Grunden består av kvaderhuggen granit. Fasaden har

lågt väggliv och är klädd med vit locklistpanel med åslist. På gaveln har man delat av fasaden med en gördelgesims. Fönstren är nya sidohängda, kopplade tvåluftsfönster med tredelade bågar. Fodrens understycke är figursågat men i övrigt är fodren enkla och oprofilerade. Såväl fönster som foder är vita. På taket ligger tvåkupiga tegelpannor. Vindskivorna är figursågade i samma stil som foderunderstycket. Entrén är via förstukvisten på husets framsida, åt väster. Ytterdörren är en ny, isolerad dörr med snedställd grönmålad panel. Trappan är gjord av granitsten. På husets norra hörn är en altan inbyggd under taket. Trädgården är uppbyggd med en mur av granitsten, byggd någon gång under första hälften av 1900-talet. På taket ligger tvåkupiga tegelpannor.

Uthuset är byggt med regelstomme och med en grund av betongblock.

Motivering: Byggnaden har till viss del bibehållit sin tidstypiska ursprungskaraktär men präglas i huvudsak av sentida ombyggnader/renoveringar.

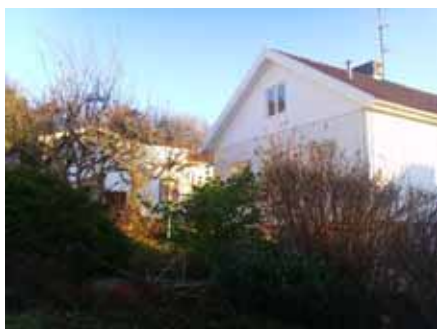
Arendal 20:1 (11)

Beskrivning: Bostadshus i 1½plan i dubbel bredd med källare. Huset har en stomme av stående plank. Fasaden är klädd med vit aluminiumplåt från 1958, liggande i gavelröstena. Grunden består av kvaderhuggen granit. Fönstren är sidohängda, koplade två- och treluftsfönster utan spröjsar. Fodren är enkla, oprofilerade. Såväl fönster som foder är vita. På taket ligger tvåkupiga tegelpannor. Taket har ett litet överhäng. Gäststugan är byggd med regelstomme på en gjuten betongplatta. Förrådet är byggt med stolpverk på en stengrund. Utmed gatan är en mur av kvaderhuggen granit uppbyggd för att jämna ut trädgården.

Motivering: Byggnaden har till någon del bibehållit sin tidsty-piska ursprungskaraktär men byggnaden präglas i huvudsak av sentida ombyggnader/renoveringar. Huset har ett visst miljömässigt värde utmed Gamla vägen.

Värde att bevara: Husets volym och proportioner, de rena takfallen, granitgrunden.

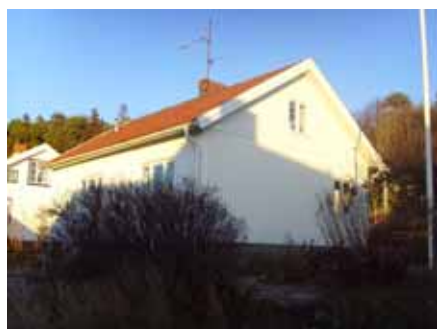
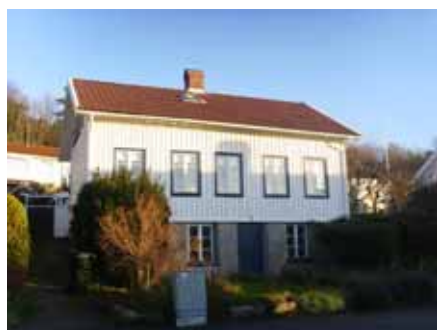
Arendal 1:24 (10½)

Beskrivning: Bostadshus i 1½plan med källare. Huset har timmerstomme och hög grund av kvaderhuggen granit. Fasaden är klädd med vit locklistpanel med åslist som avslutas uppåt mot en profilerad list. Fönstren är sidohängda, kopplade tvåluftsfönster med tredelade bågar. Även källaren har likadana fönster. På gavlarna sitter kvadratiske gavelsidofönster och på taket sitter ett takfönster. Fodren är blåmålade och profilerade. I källaren sitter en panelklädd blåmålade dörr. Det ligger tvåkupiga tegelpannor på taket. Såväl vindskivorna som takfotslisten är figursågade och vitmålade.

Motivering: Byggnaden har till mycket stor del bibehållit sin tidstypiska ursprungskaraktär. Det är ett av flera karaktärskapande byggnader i Sannäs och har ett mycket stort miljömässigt värde utmed Gamla vägen.

Värde att bevara: Husets volym och proportioner, de rena takfallen, fönstren och dess placering, de profilerade fodren och de figursågade snickerierna, granitgrunden.

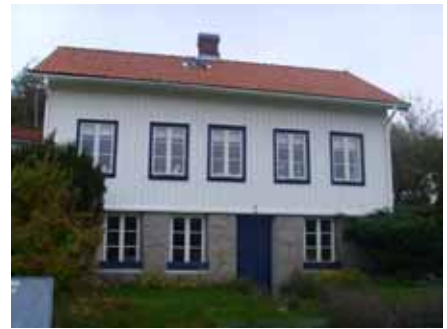
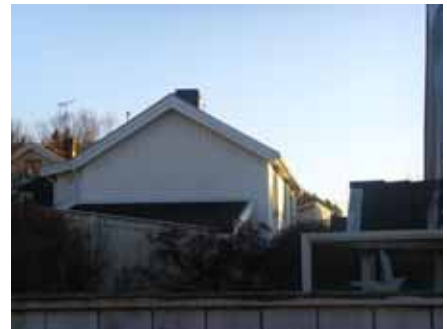
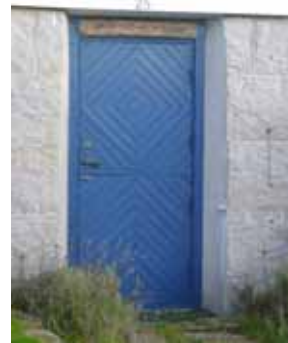
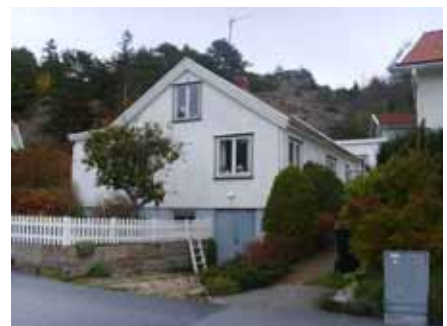
Arendal 1:30 (10)

Beskrivning: Bostadshus i 1½plan med källare och timmerstomme. Fasaden är klädd med vit locklistpanel med åslist och enkel list. Grunden består av såväl huggen granit som betongblock. Grunden är putsad och målad gråblå. Fönstren är sidohängda, kopplade två- och treluftsfönster utan spröjsar. Fodren är enkla och oprofilerade. Fönstren är vita och fodren blå. På taket ligger tvåkupiga tegelpannor. Taket har ett mycket litet överhäng, vindskivorna är oprofilerade och vitmålade. Huset har två entréer, en på östra gaveln med ett litet sadeltak över, samt en i en tillbyggnad åt norr, med flackt tak belagt med plåt. Uthuset har pulpettak och är byggt med stolpverk på en granitgrund. Fasaden är klädd med vit locklistpanel.

Motivering: Byggnaden har till någon del bibehållit sin tidsty-piska ursprungskaraktär men byggnaden präglas ändå något av sentida ombyggnader/reoveringar. Det är ett av flera karaktärskapande byggnader i Sannäs och har ett stort miljömässigt värde utmed Gamla vägen.

Värde att bevara: Husets volym och proportioner, husets enkla utformning.

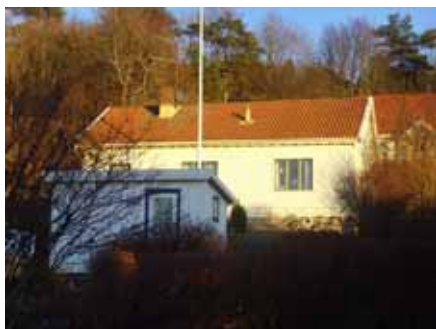
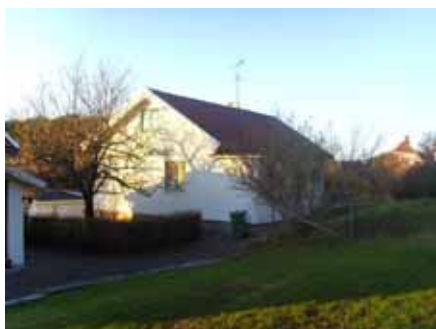
Arendal 1:31 (11½)

Beskrivning: Bostadshus i 1½plan i dubbel bredd med timmerstomme. Huset står på en grund av tuktad fältsten. Fasaden är klädd med vit fasadplåt. Fönstren är sidohängda, kopplade två- och treluftsfönster utan spröjsar. Fönsterbågarna är gröna och karmarna vita. På taket ligger tvåkupiga tegelpannor. Vindskivorna och takfotslisterna är figursågade och vitmålade. Till fastigheten hör också ett garage och en vedbod.

piska ursprungskaraktär men byggnaden präglas i huvudsak av sentida ombyggnader/renoveringar.

Värde att bevara: De figursågade snickerierna, stengrunden.

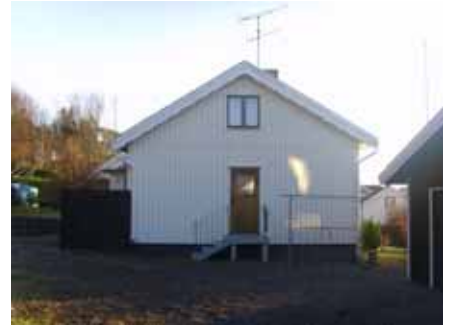
Arendal 1:32 (51)

Beskrivning: Bostadshus i 1½plan i dubbel bredd med timmerstomme. Huset står på en grund av tuktad fältsten. Fönstren är sidohängda, kopplade, tvåluftsfönster både med och utan spröjsar. Fodrens sidostycken är figursågade, över- och understycken är enkla och oprofilerade. Fönstren är vita och fodren bruna. I södra gaveln sitter triangulära gavelsidofönster samtnockfönster samtliga med spröjsar. På taket ligger tvåkupiga pannor. Takfotslisten och vindskivorna är figursågade och vitmålade. Entrén är på husets östra sida och ytterdörren är en modern isolerdörr med ovalt fönster. På samma sida är också en tillbyggnad med sadeltak. På norra sidan av huset finns två tillbyggnader med pulpettak som båda är sammanbyggda med bostadshuset.

Motivering: Byggnaden har till stor del bibehållit sin tidstypiska ursprungskaraktär men byggnaden präglas ändå något av sentida ombyggnader/renoveringar.

Värde att bevara: Husets volym och proportioner, fönstrens parställda placering, de figursågade snickerierna, granitgrunden.

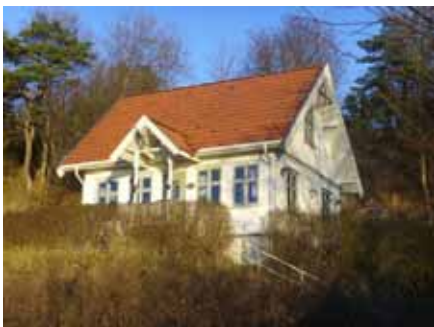
Arendal 1:42 (77)

Beskrivning: Bostadshus i 1½plan med regelstomme och betonggrund. Fasaden är klädd med vit locklistpanel med åslist som avdelas på gaveln med en gördelgesims med tandsnittsfris. Fönstren är nya sidohängda, kopplade korspostfnster med fyra lufter. Fodren är enkla och oprofilerade, men understycket är figursågat. Fönstren är gråmålade och fodren är vitmålade. På taket ligger tvåkupiga tegelpannor. Vindskivorna är figursågade och vitmålade. Taket har ett stort överhäng och figursågade tak-tassar. Entrén går via en förstukvist med högt placerat sadeltak och svarvade pelare.

Motivering: Byggnaden präglas i huvudsak av sentida ombyggnader/renoveringar. Huset har fått en helt egen stil, en blandning av bohuslänska traditioner och nyare stilar/material. Huset har bland annat en högre takvinkel än traditionellt.

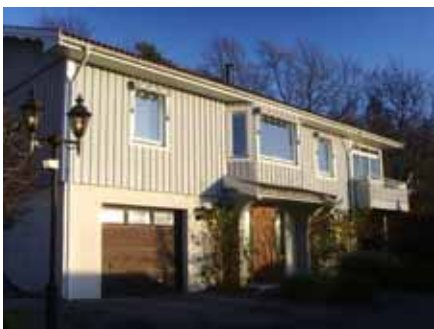
Arendal 1:41 (76)

Beskrivning: Bostadshus med souterängvåning med garage i bottenvåningen. Huset har regelstomme och betonggrund. Fasaden är klädd med ljusgrå lockpanel. Fönstren är enluftsfnster utan spröjsar. Fodren är enkla. Fönster och foder är vitmålade. På taket ligger bruna betongpannor.

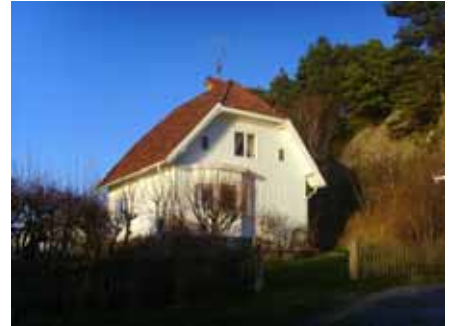
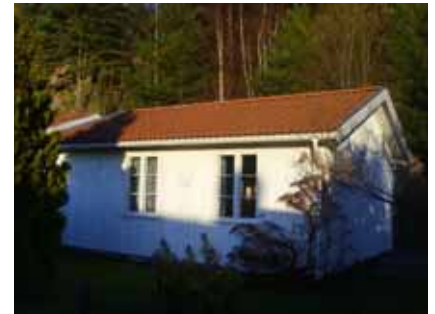
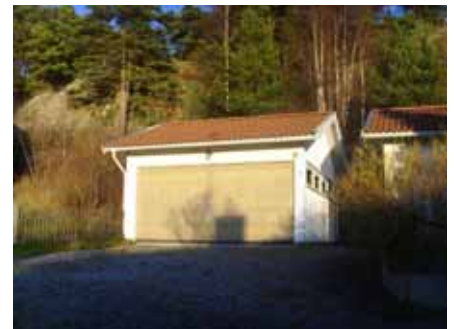
Arendal 1:16 (9)

Beskrivning: Bostadshus i 1½plan i dubbel bredd med timmerstomme. Huset står på en grund av tuktad fältsten. Fasaden är klädd med vit locklistpanel med åslist. Fönstren är sidohängda, kopplade tvålufts-fönster med tredelade bågar. Fodrens sido- och överstycken har kannellyrer och under nederstycket sitter en rundbågefris. Såväl fönster som foder är vitmålade. På västra fasaden är fönstren parställda. De vita vindskivorna är figursågade. På taket ligger tvåkupiga tegelpannor. Entrén ligger på östra sidan av huset och har en förstukvist med sadeltak, figursågad takfotslist, vindskivor samt lågt figursågat räcke. Uthuset är byggt med regelstomme på stenplintar. Fasaden är klädd med vit locklistpanel med åslist och på taket ligger tvåkupiga tegelpannor.

Motivering: Byggnaden har till mycket stor del bibehållit sin tidstypiska ursprungskaraktär. Det är ett av flera karaktärskapande byggnader i Sannäs och har ett mycket stort miljömässigt värde utmed Gamla vägen.

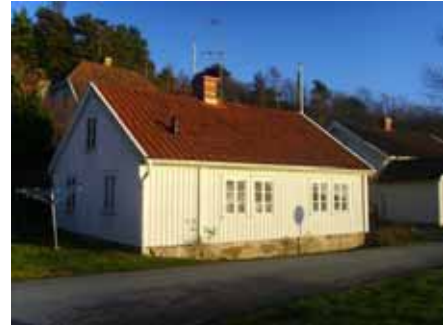
Arendal 1:26 (4)

Beskrivning: Bostadshus i 1½-plan i dubbel bredd med timmerstomme. Huset står på en grund av tuktad fältsten. Fasaden är klädd med vit locklistpanel med åslist. Den avslutas uppåt mot en profilerad list och en bred bräda. Fönstren är pivothängda och är parställda mot gatan. Fodren är enkla och oprofilerade. Fönstren är vita och fodren är blå. På gaveln mot söder sitter ospröjsade kvadratiska gavelnsidofönster. På taket ligger tvåkupiga tegelpannor. Taket har litet överhäng. Vindskivorna är enkla, oprofilerade och vitmålade.

Motivering: Byggnaden har till stor del bibehållit sin tidsty-piska ursprungskaraktär men har ändå präglats något av sentida ombyggnader/renoveringar. Det är ett av flera karaktärskapande byggnader i Sannäs och har ett stort miljömässigt värde utmed Gamla vägen.

Värde att bevara: Husets volym och proportioner samt enkla

utformning, de rena takfallen, stengrunden.

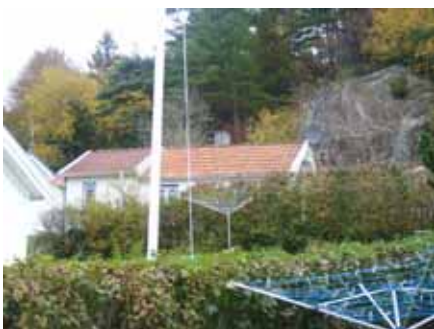
Arendal 1:28 (5)

Motivering: Byggnaden har till stor del bibehållit sin tidsty-piska ursprungskaraktär men har ändå präglats något av sentida ombyggnader/renoveringar.

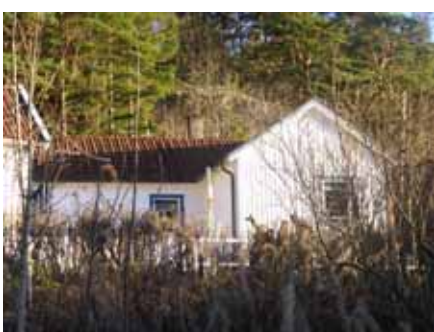
Arendal 1:27 (2)

Motivering: Byggnaden har till stor del bibehållit sin tidstypiska ursprungskaraktär men präglas i huvudsak av sentida ombyggnader/renoveringar.

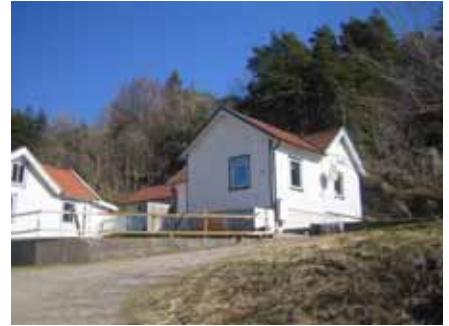
Sannäs 3:1 (3) - "Krantzestugan"

Motivering: Byggnaden har till mycket stor del bibehållit sin tidstypiska ursprungskaraktär, trots förändringar. Det är ett av flera karaktärskapande byggnader i Sannäs och har ett mycket stort miljömässigt värde utmed Gamla och Nya vägen.

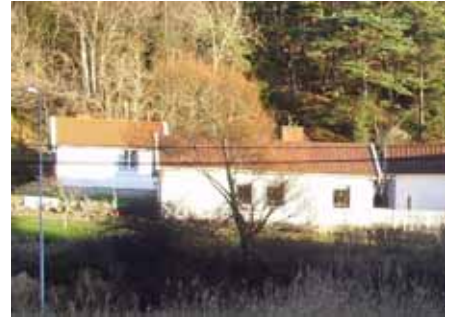
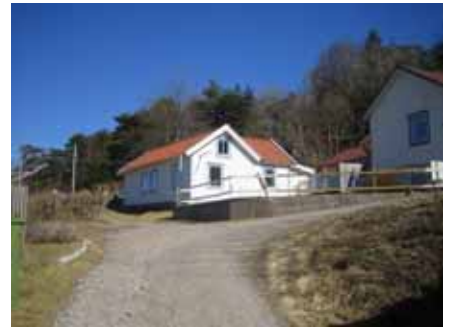
Tanums Bräcke 1:17 (72)

Beskrivning: Bostadshus i 1 plan byggd med regelstomme. Huset står på en grund av betongblock och fasaden är klädd med brunmålad locklistpanel. Fönstren är ospröjsade enluftsfönster och på taket ligger svart tegelimiterande plåt. Det finns även en friggebod på fastigheten.

Motivering: Huset är ett välbevarat exempel på fritidshus från 1950-talet.

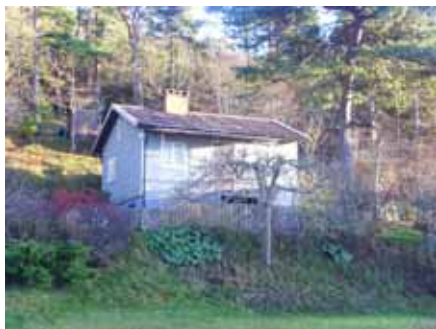
Tanums Bräcke 1:16 (71)

Beskrivning: Litet fritidshus byggt i 1960-talstappning med regelstomme och betonghålstén som sockelmaterial. Fasaden är klädd med gröngrå eternit och på taket ligger korrugerad eternit. Friggeboden som fungerar som gäststuga har regelstomme och står på gjutna betongplintar. Dess fasad är klädd med stående brun panel. På taket ligger tjärpapp.

Motivering: Huset är ett välbevarat exempel på fritidshus från 1960-talet.

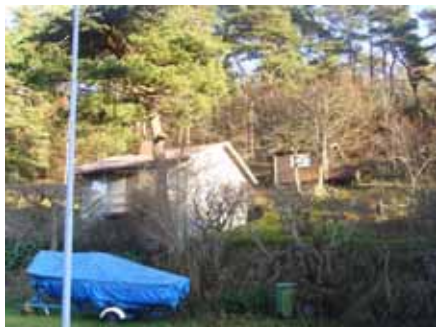
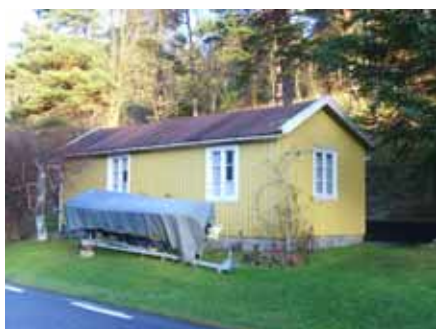
Tanums Bräcke 1:24 (70)

Beskrivning: Bostadshus i 1plan i enkel bredd med stående plankstomme. Huset står på en grund av huggen granit samt betonghålstén. Fasaden är klädd med gul locklistpanel med enkel, oprofilerad locklist. Fönstren är sidohängda, kopplade tvåluftsfönster med tredelade bågar. Fodren är enkla och oprofilerade. Såväl fönster och foder är vita. På taket ligger tjärpapp. Förrådet är byggt med regelstomme och på plintar.

Motivering: Huset är relativt välbevarat från tillkomsttiden.

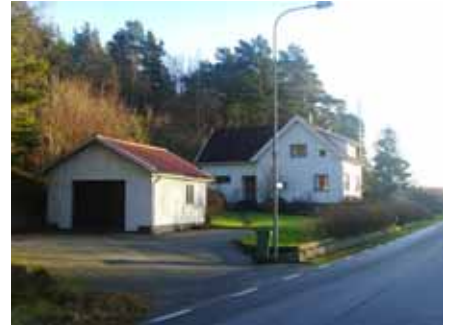
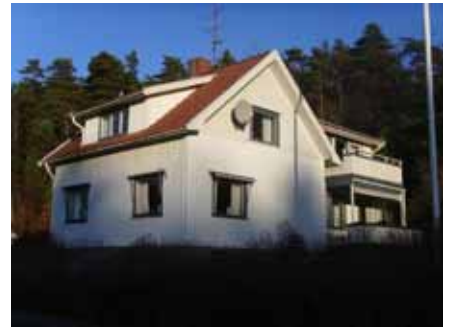
Tanums Bräcke 1:14 (68) -Tittut

Beskrivning: Bostadshus i 1 ½plan. Huset består av en ursprunglig mindre huskropp som är tillbyggd med en större huskropp i vinkel. Fasaden är klädd med blågrå locklistpanel. Fönstren är bland annat ospröjsade tvåluftsfnster. I tillbyggnaden sitter ett glasparti vid en altan. På ursprungsdelens tak ligger tvåkupiga tegelpannor och på den nya delen ligger tegelimiterande svart plåt. Till fastigheten hör även ett uthus, en länga som är av äldre datum än bostadshuset. Grunden består av huggen granit. Fasaden är klädd med röd locklistpanel med enkel, oprofilerad locklist. Fönstren är mestadels ospröjsade tvåluftsfnster. På gaveln sitter ett äldre tvåluftsfnster med tre-

Motivering: Byggnaden har till viss del bibehållit sin tidsty-piska ursprungskaraktär men präglas i huvudsak av sentida ombyggnader/renoveringar.

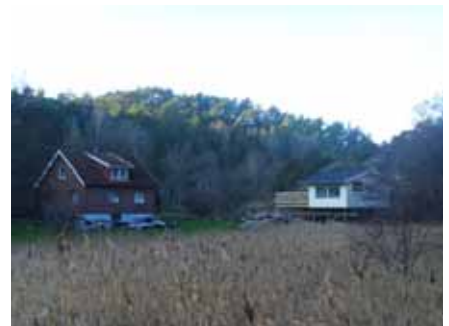
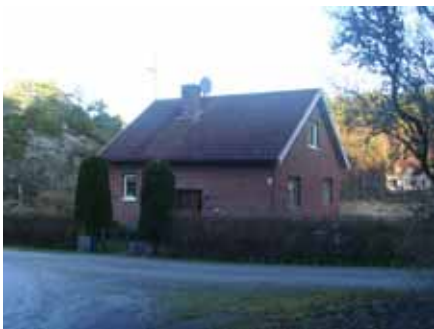
**Mjölkeröd 1:12 (75) - "Bruket"**

Beskrivning: Bostadshus i 1½plan med källare. Grunden är put-

sad betonggrund. Fasaden är klädd med röd fasadtegel. Fönstren är ospröjsade en- och tvåluftsfönster. Några fönster är vita, några fönster är bruna. På taket ligger tvåkupiga takpannor.

Motivering: Typisk 1960-talsvilla

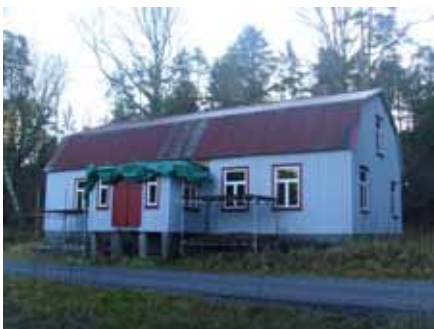
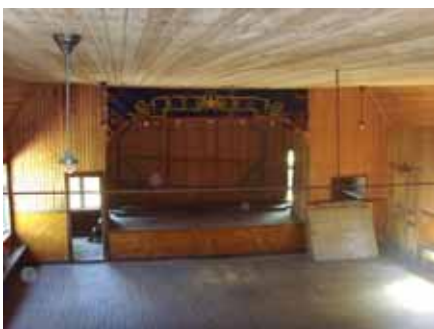
Mjölkeröd 1:1 - *fd.Folkets hus*

Beskrivning: Föreningslokal i 1 plan samt vindsplan, med brutet tak. Huset står på en grund av kvaderhuggen granit. Den tillbyggda förstun står på granitplintar. Fasaden är klädd med slamfärgsmålade, grå, oprofilerade locklistpaneler. Fönstren är sk T-postfönster med ospröjsade bågar. Fodren är enkla och oprofilerade. Fönstren är vita och fodren är engelskt röda. Entrédörrarna som sitter i den tillbyggda förstun är dubbla bräddörrar, rödmålade. På taket ligger korrugerad röd plåt. Taköverhänget är litet. Invändigt är väggarna klädd med omålade träpaneler. Det finns en scen, festlokal samt två mindre rum i ena gaveln där det finns en kamin respektive en vedspis. Ovanpå de mindre rummen finns en läktare.

Motivering: Huset är mycket välbevarat. Det är ett av flera karaktärskapande byggnader i Sannäs. Huset är av stort samhällshistoriskt intresse.

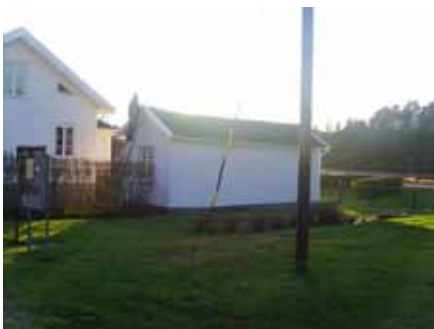
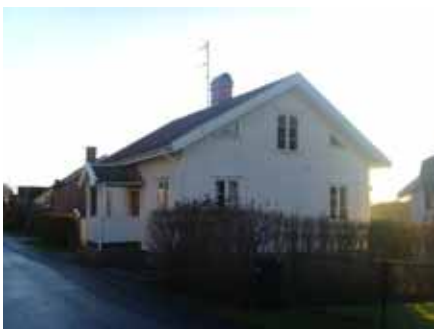
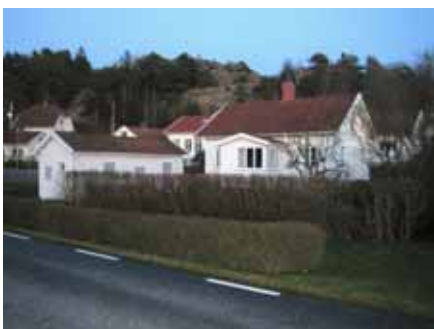
Sannäs 3:3 (50)

Motivering: Byggnaden präglas i huvudsak av ombyggnader/renoveringar under 1900-talets mitt.
