Kulturhistorisk bebyggelseinventering i Tanums Kommun - Del 6

Sannäs

Cecilia Wingård
Hösten 2009, våren 2010
På uppdrag av Tanums kommun

Version: november 2010

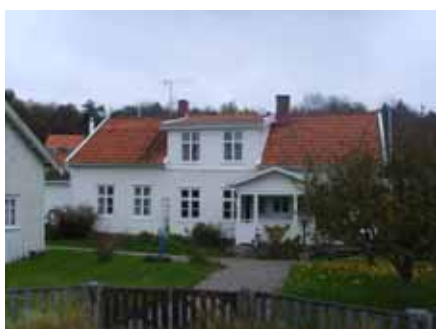
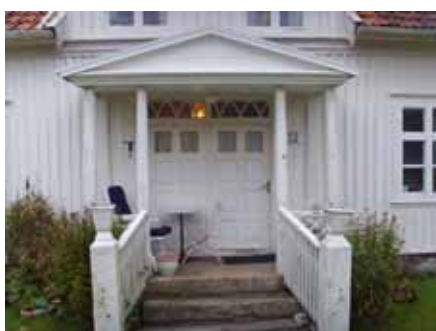
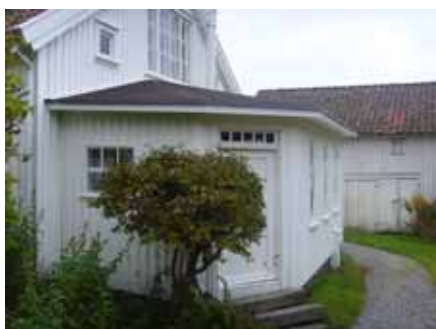
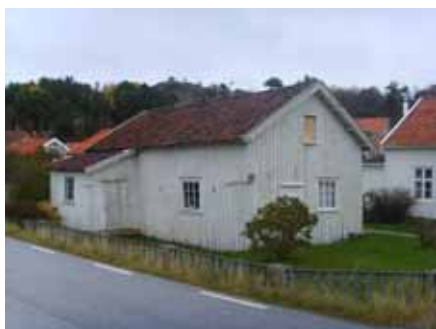
Sannäs 3:12 (49)

Beskrivning: Bostadshus i 1½plan i dubbel bredd med timmerstomme. Planlösningen är enligt ett sk tvåkammarhus, med två kammare på var sida och entré och kök i mitten. I detta hus har däremot köket flyttats till sydvästra kammaren. Huset står på en grund av tuktad fältsten. Fasaden är klädd med vit locklistpanel med locklister av varierande tidsåldrar, bl a bred med profiler i var kant. Fönstren är korspostfönster med fyra lufter, två nedtill med spröjsar och två upptill, ospröjsade. De är enkelglas med innanfönster. Fönstren som sitter i taklyften är korspostfönster med två lufter. På norra gaveln sitter ett stort kvadratisk fönster med spröjsar. Där sitter också kvadratiske ospröjsade gavelsidofönster. På taket, som har ett mycket litet överhäng, ligger tvåkupiga tegelpannor. Åt väster är en äldre förstu inbyggd i en större förstukvist med sadeltak. Den äldre förstun har lockpanel, den tillbyggda har liggande panel i gaveln och ett räcke med frästa spår. På taket ligger korrugerad plåt. Åt öster, vid husets huvudentré finns en förstukvist med fronton i gaveln och enkla avfasade kolonner. I förstukvisten sitter två likadana dörrar med 8 lika stora speglar där de två översta är glasade. Den ena av dem används som entré. Tillbyggnaden som tidigare inrymde posten är byggd på en granitgrund och har tre enlufts-fönster med spröjsar som bildar romber. Dörren in till tillbyggnaden

är en äldre spegeldörr och har ett överljusfönster med fem små kvadratiska rutor. Trappan är byggd av granitsten. På taket ligger tjärpapp.

Till fastigheten hör även ett större uthus som ligger på tomtens västra sida, utmed Nya vägen. Huset är byggt med stolpverk. Fasaden är klädd med vit locklistpanel samt panel utan locklist. På taket ligger enkupiga tegelpannor. På östra långsidan sitter ett duvslag.

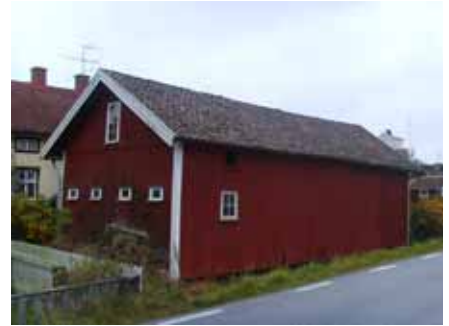
Sannäs 3:5 (48) - "Lôdda"

Beskrivning: Bostadshus i 1½plan med två sammanbyggda huskroppar. Husen är byggda med timmerstomme och står på en grund av kvaderhuggen granit. Fasaden är klädd med vit respektive gul locklistpanel med åslist. Fasaden på den nyare delen delas av med en gördelgesims. Fönstren på nedre plan är korspostfönster, på andra plan är det i den äldre delen mestadels tvålufts-fönster med tredelade bågar, i den nyare delen är det ospröjsade två- och trelufts-fönster. Alla fönster är äldre. I den äldre delen har huset även mezzaninfönster under takfoten. Fodren är enkla och oprofilerade, överstycket har enkelt utformade konsoler. Fönstren är vita och fodren är bruna, med undantag av södra fasaden på den nya delen där såväl fönster som foder är vita. Dörrarna är äldre spegeldörrar och i den äldre delen är de målade ljus gröna, i den nyare delen är de klarblå. På taket ligger tvåkupiga tegelpannor. Vindskivorna är bruna och är enkelt profilerade. Knutbrädorna är bruna. På taket till trapphuset åt väster ligger röd slätplåt.

Uthuset har trästomme och röd brädfodring samt enkupiga

tegelpannor på taket. Fönster, foder, vindskivor och knutbrädor är vita.

Värde att bevara: Husets utformning så att man fortsatt kan följa de tillbyggnader som gjorts, de båda huskropparnas äldre fönster och äldre dörrar, fönsterfodrens konsoler.

Motivering: Huset är mycket väl bevarat med undantag av några yngre fönster. Huset har också ett samhällshistoriskt värde i och med dess historia. Det är ett av flera karaktärskapande byggnader i Sannäs och har ett stort miljömässigt värde utmed Gamla vägen och Nya vägen.

Kulturhistorisk bedömning: Klass I

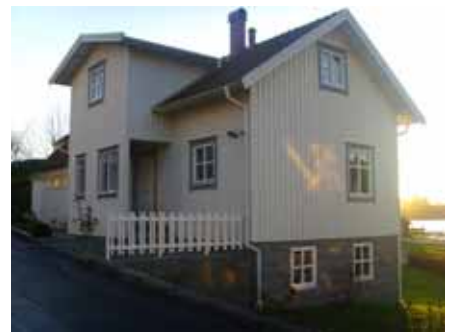
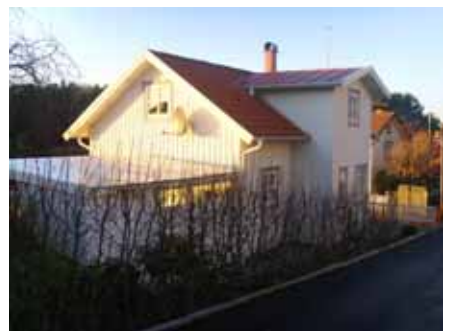
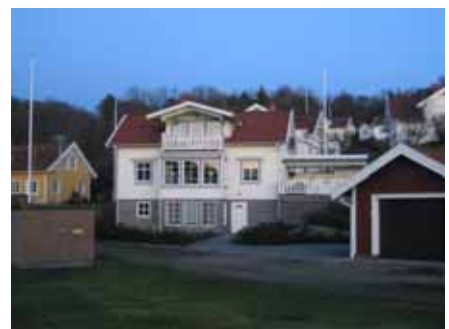
Sannäs 3:13 (43½)

Beskrivning: Bostadshus i 1½plan med källarvåning med regelstomme. Huset står på en grund med ny kvaderhuggen granitsten. Fasaden är klädd med vit locklistpanel med åslist. Fönstren är pivothängda och av varierande storlek och typ. Fönstren är vita. Fodren har sk kanellyrer och är blåmålade. På taket ligger tvåkupiga tegelpannor samt röd slätplåt på frontespiserna. Garaget är byggt med regelstomme och betonggrund. Fasaden är klädd med röd lockpanel. Garageporten är en modern uppdragbar brun port.

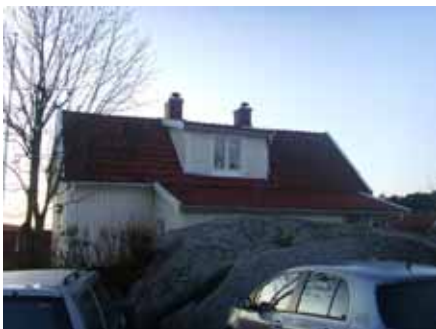
Sannäs 3:10 (46)

Beskrivning: Bostadshus i 1½plan i enkel bredd, byggd med timmerstomme på en stengrund. Huset ligger på det sk Perseberget i mitten av samhällets äldre delar. Fasaden är klädd med en beige locklistpanel med åslist. Fönstren är nya sidohängda, kopplade tvåluftsfönster med tredelade bågar. Fodren är enkla och oprofilerade. Såväl fönster som foder är vitmålade. På husets västra sida finns en glasveranda med balkong ovanpå. Åt öster har man byggt till en snedtäcka. På taket ligger tvåkupiga tegelpannor. Vindskivorna är enkla och oprofilerade samt vitmålade. Taket har litet överhäng och på båda takfall finns det taklyft. Huset har två skorstenar.

Värde att bevara: Husets volym och proportioner, fönstrens utformning, stengrunden.

Motivering: Byggnaden har till viss del bibehållit sin tidstypiska ursprungskaraktär men byggnaden präglas i huvudsak av sentida ombyggnader/renoveringar.

Kulturhistorisk bedömning: Klass III

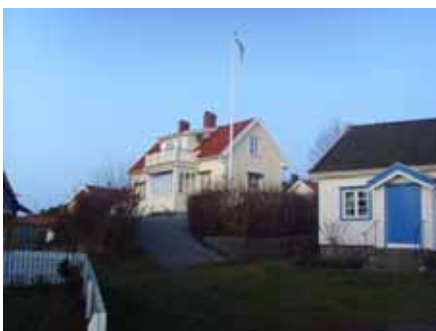
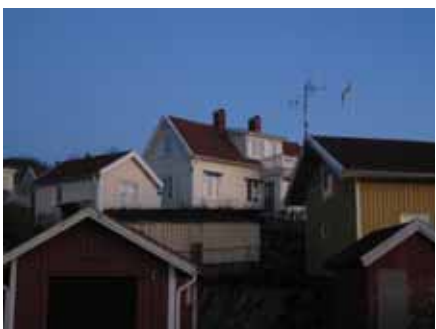
Arendal 1:14 (43)

Beskrivning: Bostadshus i 1½plan i enkel bredd med timmerstomme. Grunden består av tuktad fältsten. Fasaden är klädd med vit locklistpanel med åslist. Fönstren är sidohängda tvåluftsfönster med tredelade bågar. Bågarna är gröna, karmarna vita. Fodren är enkla, oprofilerade, och vita. På taket ligger tvåkupiga tegelpannor. Vindskivorna är vita och oprofilerade. I

taköverhänget sitter figursågade tassar. Entrén består av grön-målade pardörrar med speglar. Över entrén sitter en triangulär fronton.

Värde att bevara: Husets volym och proportioner, fönstrens utformning, entrén med pardörrar och fronton, det rena takfallet mot Gamla vägen.

Motivering: Byggnaden har till mycket stor del bibehållit sin tidstypiska ursprungskaraktär. Huset är ett av flera karaktärskapande byggnader i Sannäs och har ett stort miljömässigt värde utmed Gamla vägen.

Kulturhistorisk bedömning: Klass II

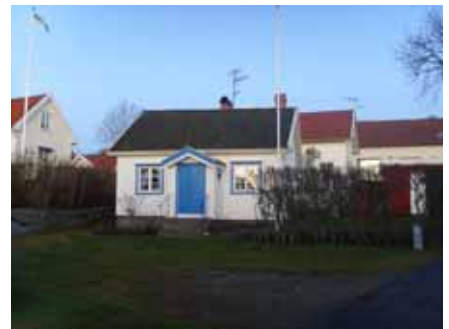
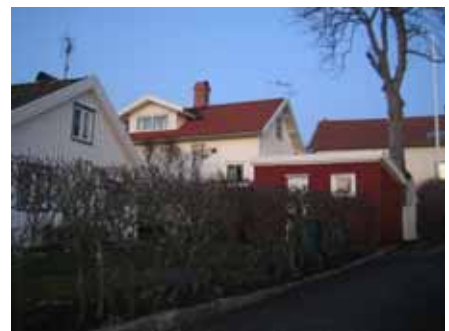
Arendal 11:1 (44)

Beskrivning: Bostadshus i 1½plan med timmerstomme och en grund bestående av tuktad fältsten. Fasaden är klädd med vit locklistpanel med enkel, ofilerad locklist. Fönstren är sidohängda, tvålufts-fönster med tredelade bågar. Fodren är enkla och ofilerade, Fönstren är vita och fodren klarblå. Entrén går via en tillbyggd förstu med äldre pardörrar med snedställd panel. Den har samma klarblå färg som fodren. Trappan består av huggen granit. På taket ligger äldre enkupiga tegelpannor. Vindskivorna är vita. Taket har ett litet överhäng. Det finns ett litet uthus strax sydost om huset. Det har pulpettak, trästomme och röd brädfodring.

Värde att bevara: Husets volym och proportioner, förstun med pardörrarna.

Motivering: Byggnaden har till stor del bibehållit sin tidstypiska ursprungskaraktär, men präglas ändå något av sentida renoveringar. Det är ett av flera karaktärskapande byggnader i Sannäs och har ett stort miljömässigt värde utmed Olle Larssons väg.

Kulturhistorisk bedömning: Klass II

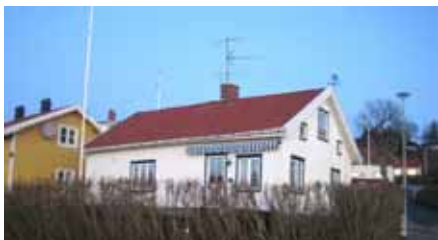
Sannäs 3:15 (45)

Beskrivning: Bostadshus i 1½plan i dubbel bredd med delvis timmerstomme, delvis stolpverk (regelstomme). Huset står på en grund av granit. Fasaden är klädd med vit locklistpanel, på södra gaveln sitter äldre panel kvar. Fönstren är sidohängda, kopplade tvåluftsfönster med tredelade bågar. På södra gaveln sitter originalfönstren kvar på bottenvåningen. Fönstren är vitmålade och fodren blå. På taket ligger tvåkupiga tegelpannor. Vindskivorna är enkla, of profilerade och vita. På baksidan åt öster finns en tillbyggnad med flackt sadeltak som innehåller badrum.

Sjöboden är byggd med stolpverk samt står på granitpålar i vattenet. Fasaden är klädd med röd locklistpanel och på taket ligger röda betongpannor.

Värde att bevara: Husets volym och proportioner, fönstrens utformning.

Motivering: Byggnaden har till viss del bibehållit sin tidsty-piska ursprungskaraktär, men präglas i huvudsak av sentida renoveringar. Det är ett av flera karaktärskapande byggnader i Sannäs och har ett visst miljömässigt värde utmed Olle Larssons väg.

Kulturhistorisk bedömning: Klass III

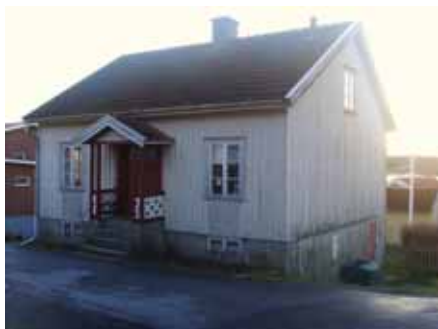
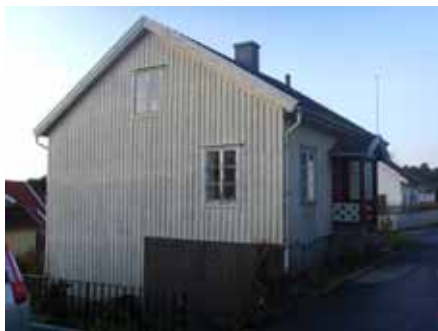
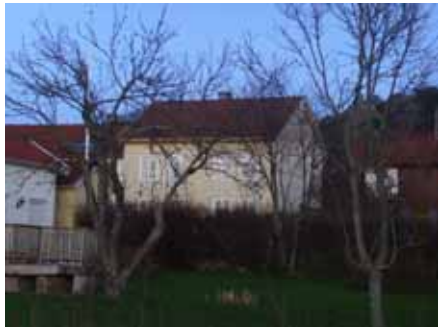
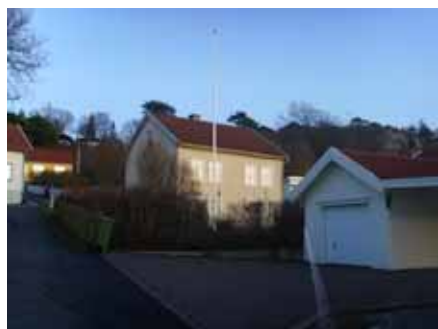
Arendal 1:35 (41)

Beskrivning: Bostadshus i 1½plan samt en souterängvåning. Huset har en stomme av stående plank och en spritputsad stengrund. Fasaden är klädd med ljusgul locklistpanel med åslist. Även souterängvåningen är klädd med träpanel, likadan som övriga huset, vilket gör att huset ser ut som ett tvåvåningshus från väster. Fönstren sitter parvis på västra fasaden. De är äldre, sidohängda, kopplade, tvåluftsfönster med tredelade bågar. Fodren är enkla, oprofilerade. Såväl fönster som foder är vitmålade. Entrén ligger åt öster, mot Gamla vägen och består av en äldre pardörr med speglar där de två översta är glasade. Entrén går via en förstukvist med sadeltak och med räcke med utsågade åttkantiga stjärnor. Trappan är gjord av granitsten och går helt ut till vägen. På taket ligger röda betongpannor. Taket har ett mycket litet överhäng. Vindskivorna är oprofilerade och vitmålade. Takfotslisten är figursågad. Uthuset är byggt med stående plank på en stengrund.

Värde att bevara: Husets volym och proportioner, fönstren, souterängvåningens utformning, förstukvisten med pardörrarna, granitgrunden.

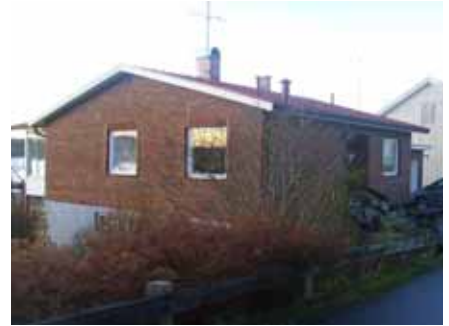
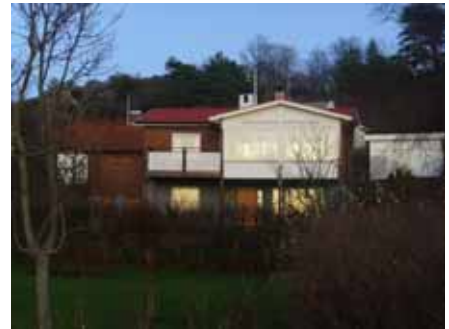
Arendal 25:1 (54)

Beskrivning: Bostadshus i 1½plan samt soutterängvåning. Huset är byggt i dubbel bredd på en grund av kvaderhuggen granit. Fasaden är klädd med ny mörkblå locklistpanel med enkel locklist. Fönstren är nya sidohängda, kopplade fönster med olika antal lufter och spröjsar. Fodren är enkla och oprofilerade samt vitmålade. På taket ligger tvåkupiga tegelpannor. Vindskivorna

är enkla, oprofilerade och vitmålade.

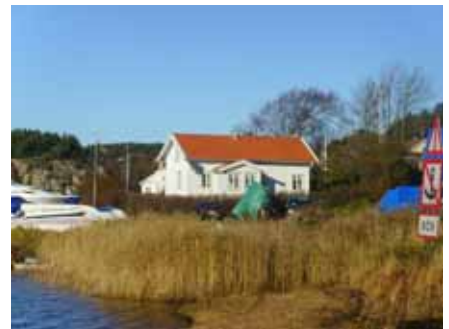
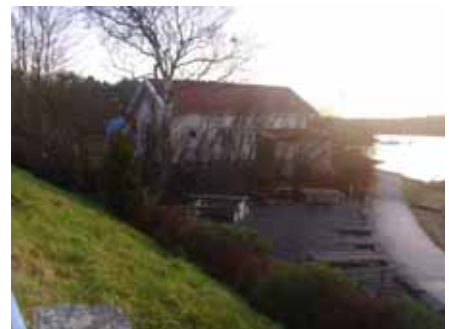
Sannäs 3:8 (38)

Beskrivning: Bostadshus i 1½plan i enkel bredd med timmerstomme. Huset står på en grund av kvaderhuggen granit. Fasaden är klädd med vit locklistpanel med åslist. Panelen avslutas uppåt mot en profilerad list. Fönstren är sidohängda, kopplade tvåluftsfönster med tredelade bågar. Fodren är enkla och oprofilerade. Fönstren är vita och fodren är grå. På södra fasaden är en glasveranda med sadeltak byggd. På taket ligger nya tvåkupiga tegelpannor. Huset saknar skorsten.

Uthuset har pulpettak och regelstomme. Det fungerar som förråd. Fasaden är klädd med vit locklistpanel samt vitmålad masonit. På taket ligger tvåkupiga tegelpannor.

Värde att bevara: Husets volym och proportioner, fönstrens utformning, granitgrunden.

Motivering: Byggnaden har till stor del bibehållit sin tidsty-piska ursprungskaraktär, trots nya material. Det är ett av flera karaktärskapande byggnader i Sannäs och har ett stort miljömässigt värde utmed Nya vägen.

Kulturhistorisk bedömning: Klass II

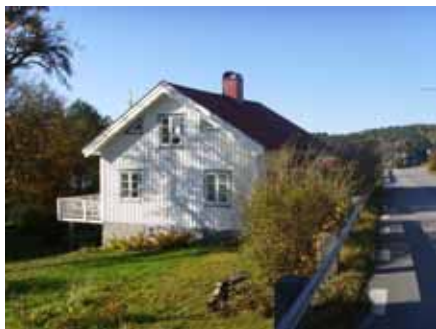
Arendal 6:37 (59)

Beskrivning: Bostadshus i 1½plan med källare. Huset är byggt med timmerstomme på en grund av kvaderhuggen granit. Fasaden är klädd med vit locklistpanel med åslist. Fönstren är nya sidohängda, kopplade en-, två- och trelufts-fönster med tredelade bågar. På södra gaveln sitter triangulära gavelnsidofönster. Fodren är enkla och oprofilerade. Fönstren är vita och fodren är blå. På norra gaveln är ett trapphus tillbyggt med enlufts-fönster och plåt på taket. I frontespisen åt väster har nya större fönster satts in. På husets tak ligger enkupiga tegelpannor. Vindskivorna och takfotslisterna är figursågade och vitmålade. Entrén går via en förstukvist på husets östra sida som ligger mot landsvägen samt en köksingång via trapphuset. Entrén på östra sidan har lövsågerier. På husets västra sida är en altan relativt nybyggd som sträcker sig över nästan hela husets längd.

Värde att bevara: Husets volym och proportioner, fönstrens utformning, de figursågade snickeridetaljerna, granitgrunden.

Motivering: Byggnaden har till stor del bibehållit sin tidstypiska ursprungskaraktär, trots nya material. Det är ett av flera karaktärskapande byggnader i Sannäs och har ett stort miljömässigt värde utmed Nya vägen.

Kulturhistorisk bedömning: Klass II-III

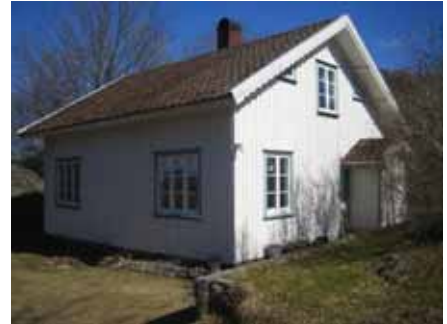
Hus 1

Beskrivning: Bostadshus i 1½plan med timmerstomme i dubbel bredd. Huset har källare och står på en grund av kvaderhuggen granit. Fasaden är klädd med vit locklistpanel med åslist. Fönstren är äldre sidohängda bågar med enkelglas och tredelade bågar. På husets västra sida sitter trelufts-fönster, på övriga sidor sitter tvålufts-fönster. På gavlarna sitter triangulära högt placerade gavelnsidofönster med spröjsar. Fönsterfodren är enkla och oprofilerade, understycket har en mindre rundning i sidorna. Fönstren är vita och fodren är gröna. Det finns två ingångar. En på husets södra gavel, via en liten inbyggd förstuga med sadeltak. Den andra på husets östra sida via en öppen försukvist med sadeltak och lövsågerier. Båda ytterdörrarna är utbytta vid mitten av 1900-talet, en är masonitklädd, den andra är panelklädd och har ett fönster. Till den öppna förstukvisten går en hög trappa av granit. På taket ligger enkupiga tegelpannor (original). Såväl vindskivor och takfotslistor är figursågade och vitmålade. Uthuset som inrymmer bastu/redskapsbod och verkstad (hus 2) ligger strax bredvid bostadshuset. Det har pulpettak och fasaden klädd med röd slamfärgad locklistpanel. Dörrarna är äldre, enkla bräddörrar. Fönstren är äldre, sidohängda, tvålufts-fönster med tredelade bågar. Fönstren och de enkelt utformade fodren är vita. Vindskivorna är tandade och vitmålade. Den fd svinstian (hus 3) ligger tätt intill berget och har en hög sockel av kvaderhuggen granit samt en stoplverksstomme och pulpettak. Fasaden är klädd med röd slamfärgsmålad locklistpanel. Dörren är en enkel vitmålad bräddörr. Gäststugan (hus 4) ligger söder om bostadshuset och är byggd med regelstomme och sadeltak. Det står på granitplintar. Fasaden är klädd med röd locklistpanel. Fönstren är nya, sidohängda vita enlufts-fönster med spröjsar. Fodren är enkla och oprofilerade. Såväl fönster som foder är vita. Vedboden (hus 5) är en enkelt utformad byggnad med sadeltak och rödmålad brädfodring. Sjöboden (hus 6) har stoplverksstomme och en röd slamfärgsmålad brädfodring. På taket ligger enkupiga tegelpannor (original). Sjöboden står dels på stenblock.

Värde att bevara: Husets volym och proportioner, fönstren och dess placering, förstukvisten, de figursågade snickerierna, lövsågerierna på förstukvisten, granitgrunden och de enkupiga

tegelpannorna. De äldre uthusens utformning och originalmaterial, grishagen, sjøbodens utformning och originalmaterial. Motivering: Byggnaden har till mycket stor del bibehållit sin tidstypiska ursprungskaraktär. Det är ett av flera karaktärskapande byggnader i Sannäs och har ett mycket stort miljömässigt värde.

Kulturhistorisk bedömning: Klass I

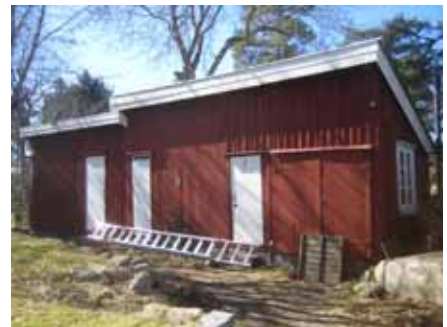
Hus 2

Historia: Till fastigheten hör förutom bostadshuset, fem uthus och en sjöbod. Ett uthus (hus 2) inrymmer idag redskapsbod, verkstad och bastu. Det byggdes 1895 och inrymde tidigare redskapsbod, vedbod och brygghus. Uthuset byggdes om 1997-2002. Brygghuset byggdes om till en vedeldad bastu och fick behålla sina originalfönster vid ombyggnaden. Redskapsbods-

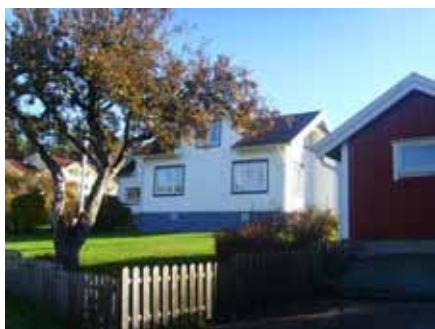
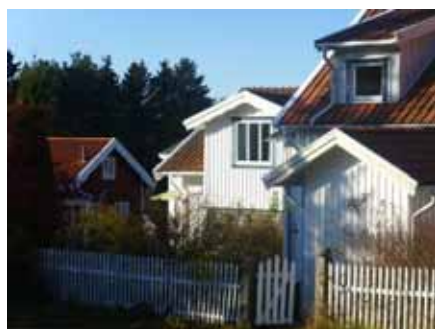
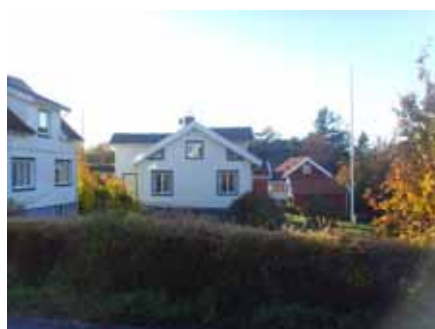
Arendal 6:42 (62)

Beskrivning: Bostadshus i 1½plan i dubbel bredd med källare och timmerstomme samt regelstomme. Grunden består av tuktad fältsten som är tunt putsad och målad gråblå. Fasaden är klädd med vit locklistpanel med åslist. Fönstren är sidohängda, kopplade, två- och treluftsfönster utan spröjsar. På östra gaveln sitter triangulära gavelsidofönster med spröjsar. På västra gaveln finns ett trapphus med pulpettak. Åt söder är en utdragen frontespis byggd och åt norr har huset en frontespis. På taket ligger tvåkupiga tegelpannor. Vindskivorna och takfotslisten är figursågade och vitmålade.

Uhuset/garaget står på en gjuten betongplatta och är byggd med regelstomme. Fasaden är klädd med röd locklistpanel med oprofilerad, enkel locklist. På taket ligger tvåkupiga tegelpannor.

Värde att bevara: De figursågade snickerierna.

Motivering: Byggnaden har till någon del bibehållit sin tidstypiska ursprungskaraktär men byggnaden präglas i huvudsak av sentida ombyggnader/renoveringar.

Kulturhistorisk bedömning: Klass III

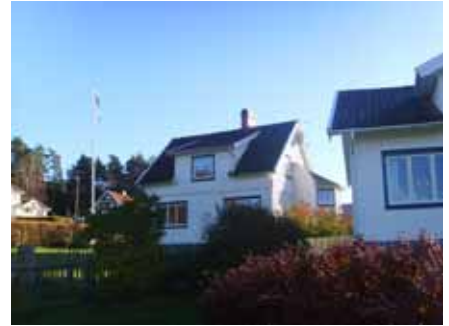
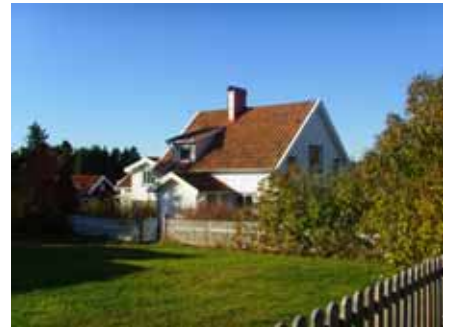
Arendal 6:43 (61)

Taket på bostadshuset höjdes 1951 och då inreddes vinden och nya fönster sattes in. Innan dess hade huset lågt väggliv och parställda tvåluftsfönster med tredelade bågar. På gavlarna satt triangulära gavelvidofönster. Foto finns från omkring 1900. Trapphuset byggdes troligtvis omkring 1900. Innan dess fanns det sannolikt en enkel vindstrapp i köket.

Beskrivning: Bostadshus i 1½plan med källare. Huset har timmerstomme och putsad grund. Fasaden är klädd med vit locklistpanel som delas av med en gördelgesims. Fasaden är tilläggsisolerad. Fönstren är ospröjsade pivotfönster. Fodren är enkla och ofilerade. Fönstren är vita och fodren är mörkblå. På taket ligger enkupiga tegelpannor. Vindskivorna är vita och enkla, ofilerade. Trapphuset på husets västra sida har ett annorlunda, osymmetriskt tak täckt med papp.

Motivering: Byggnaden har till någon del bibehållit sin tidstypiska ursprungskaraktär men byggnaden präglas i huvudsak av sentida ombyggnader/renoveringar.

Kulturhistorisk bedömning: Klass III

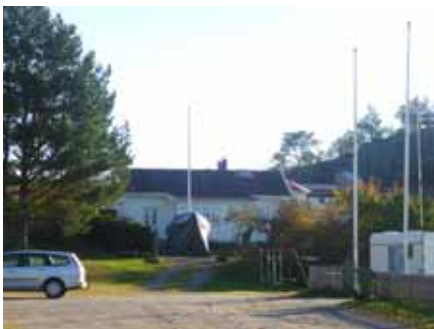
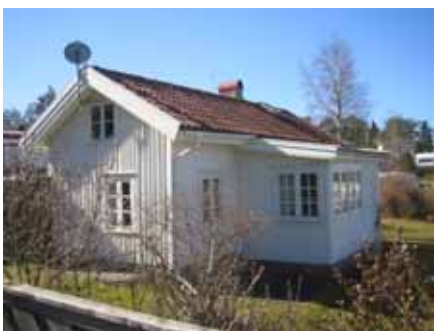
Arendal 9:1 (53)

Beskrivning: Bostadshus i 1½-plan i enkel bredd med timmerstomme. Huset står på en grund med huggen granit. Fasaden är klädd med vit locklistpanel med åslist. Fönstren är sidohängda, kopplade, tvåluftsfönster med tredelade bågar. Fönstren är vita. Fodren är enkla, oprofilerade och vitmålade. På taket ligger enkupiga tegelpannor. Såväl takfotslist och vindskivor är figursågade och vitmålade. På husets västra gavel finns ett tillbyggt trapphus med brutet tak och på husets norra sida är en glasveranda tillbyggd.

Värde att bevara: Husets volym och proportioner, de figursågade snickerierna, fönstrens utformning, granitgrunden.

Motivering: Byggnaden har till stor del en tidstypiska ursprungs-karaktär men byggnaden har förändrats under 1900-talet.

Kulturhistorisk bedömning: Klass III

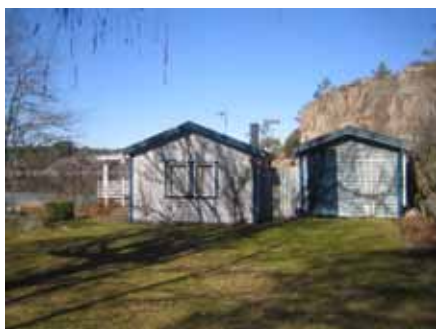
Arendal 6:34 (104)

Beskrivning: Bostadshus i 1 plan med två förskjutna huskroppar. Fasaden är klädd med liggande blågrå fjällpanel. Fönstren är kopplade, sidohängda två- och trelufts-fönster utan spröjsar. Fodren är enkla och orpofilerade. Fönstren är vita och fodren mörkblå. På taket ligger korrugerad plåt.

Motivering: Typisk 1950-talssommarstuga

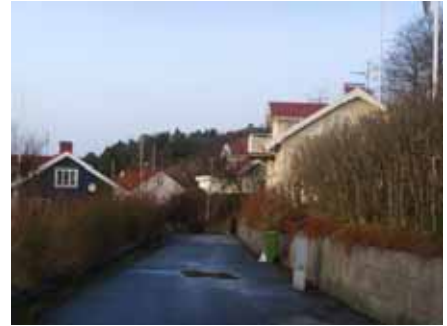
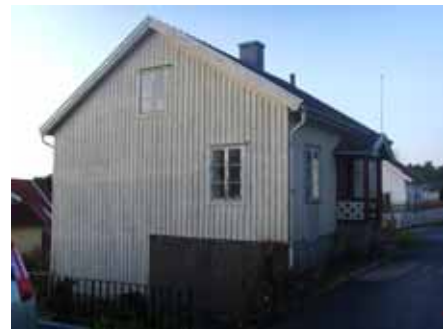
Södra delen av Gamla vägen är belagd med asfalt. Husen ligger tätt utmed gatan och flera har sina entréer ut i gatan, alternativt en låg stenmur och en smal remsa med trädgård omgiven av häck eller spjälstaket.

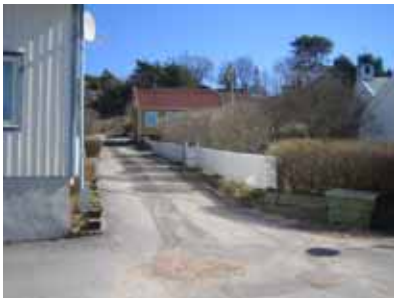
Ringströms väg - asfalterad tvärgata till Gamla vägen och utgörs av en backe utmed bergsslutningen. Vid vägen ligger bl a Sannäs Kapell. Namnet har vägen fått av en tidigare boende i första huset på höger sida, Karl-Oskar Carolusson, kallad Ringström (1866-1962). Husen ligger med långsidorna mot havet och kortsidorna mot vägen. Husen omgärdas av trädgårdar av varierande storlek med spjälstaket eller häckar runtom.

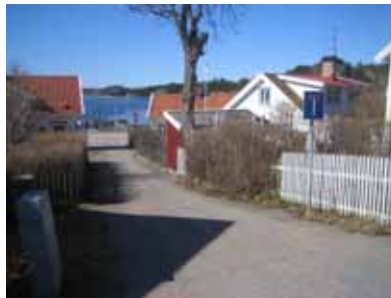
Olle Larssons väg -asfalterad tvärgata till Gamla vägen. Den utgjorde huvudvägen mellan landsvägen och hamnen. Olle Larsson (1856-1935) var handlare och ägde huset som ligger närmast vattnet på södra sidan vägen.

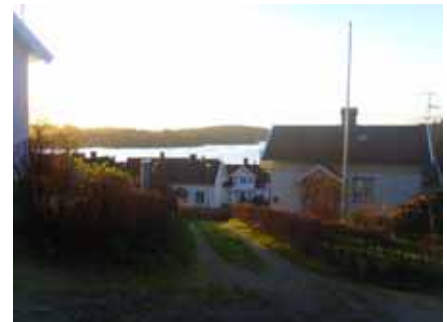
Teodors väg - Tvärgata till Gamla vägen och går brant uppför bergsslutningen. Första delen är asfalterad men den övergår snart till en grus/gräsväg. Vägen har fått sitt namn efter Teodor Andersson, Teodor från Tova (1854-1929). Han föddes i hus nr 18 första huset på norra sidan vägen, men bodde under senare delen av sitt liv i hus nr 20½ som är andra huset på södra sidan vägen. Husen ligger med långsidan mot havet och kortsidorna mot gatan. Husen omgärdas av brant sluttande trädgårdar med spjälstaket alternativt häckar runt.

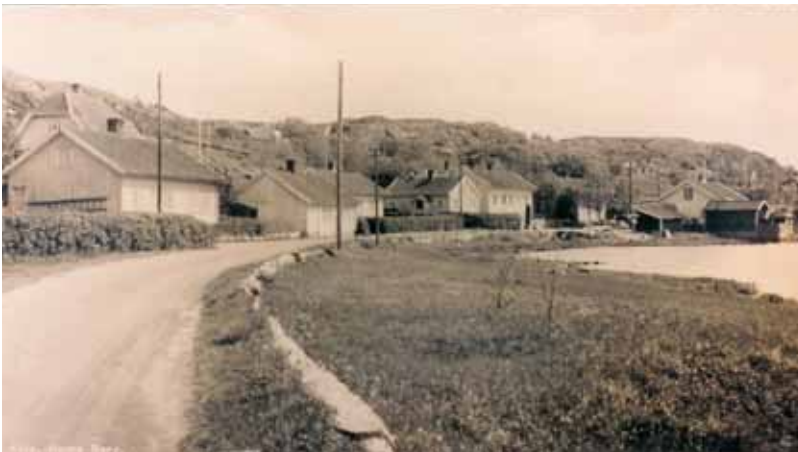
Foto från 1930-talets början. Närmast kameran Arendal 1:26 (hus nr 4) och 1:29 (hus nr 6). Vägen är den gamla vägen till Mjölkeröd numera avskuren med Nya vägen. Fotopunkt G. Källa: *Ingemar Lantz*

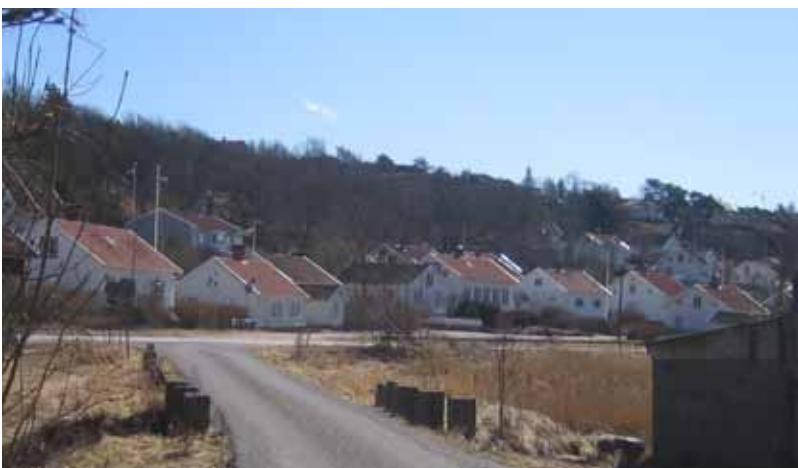
Liknande fotopunkt som bilden ovan, våren 2010.

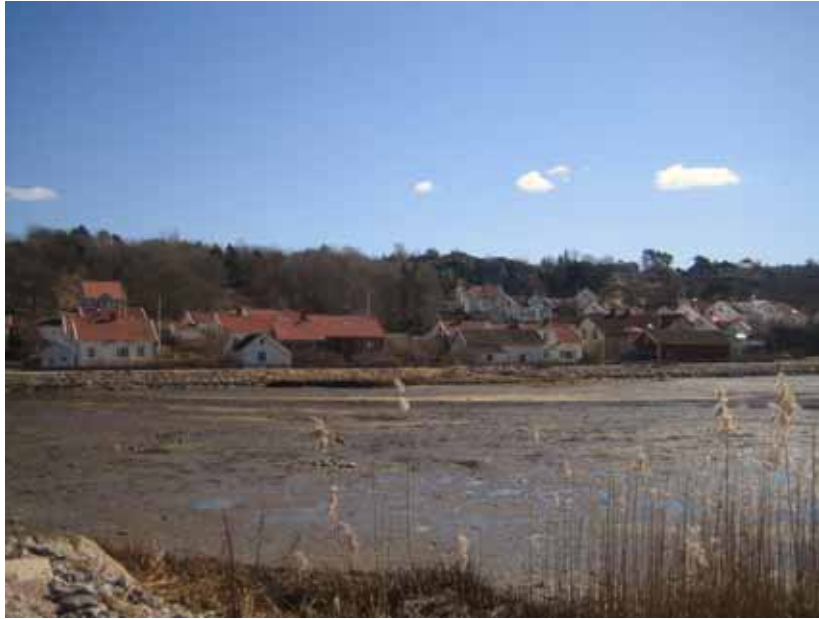
Till vänster i bilden är norra delen av Gamla vägen och till höger är södra delen. Här ser man tydligt skillnad i områdenas karaktär.

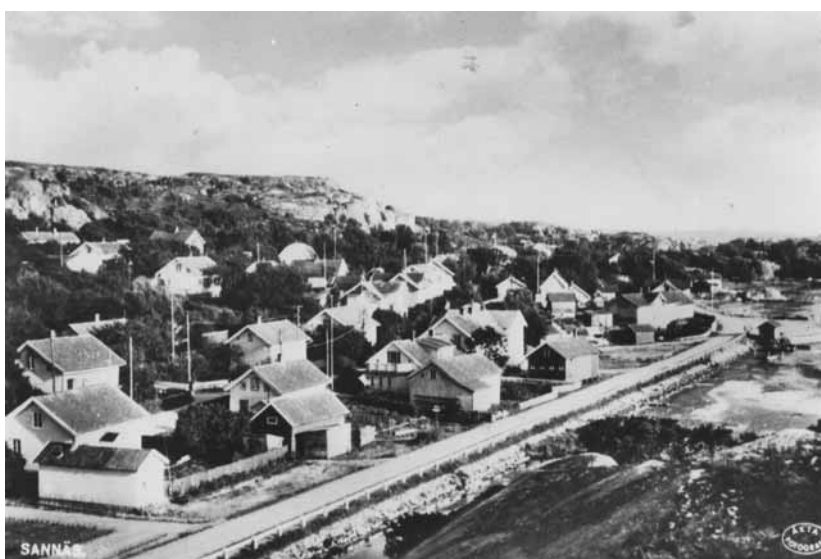
Foto från omkring 1956. Nya vägen sträcker sig utanför den äldre bebyggelsen. I bildens nederkant ligger Sannäs 3:4 (hus nr 52) och Sannäs 3:3 (hus nr 50). Fotopunkt A. Källa: Ingemar Lantz

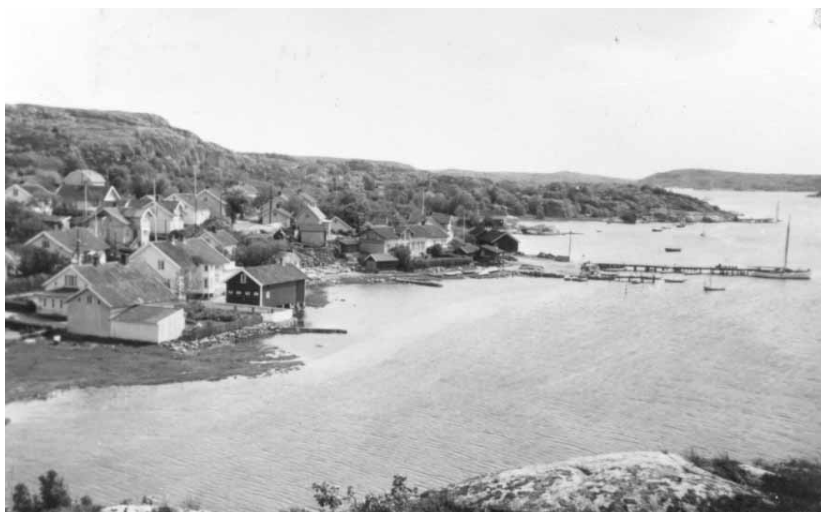
Foto från 1930-talets början, innan vägbygget har startat. Husen längs med Gamla vägen ligger utmed vattnet och det finns även småbryggor. Fotopunkt B. Källa: Ingemar Lantz

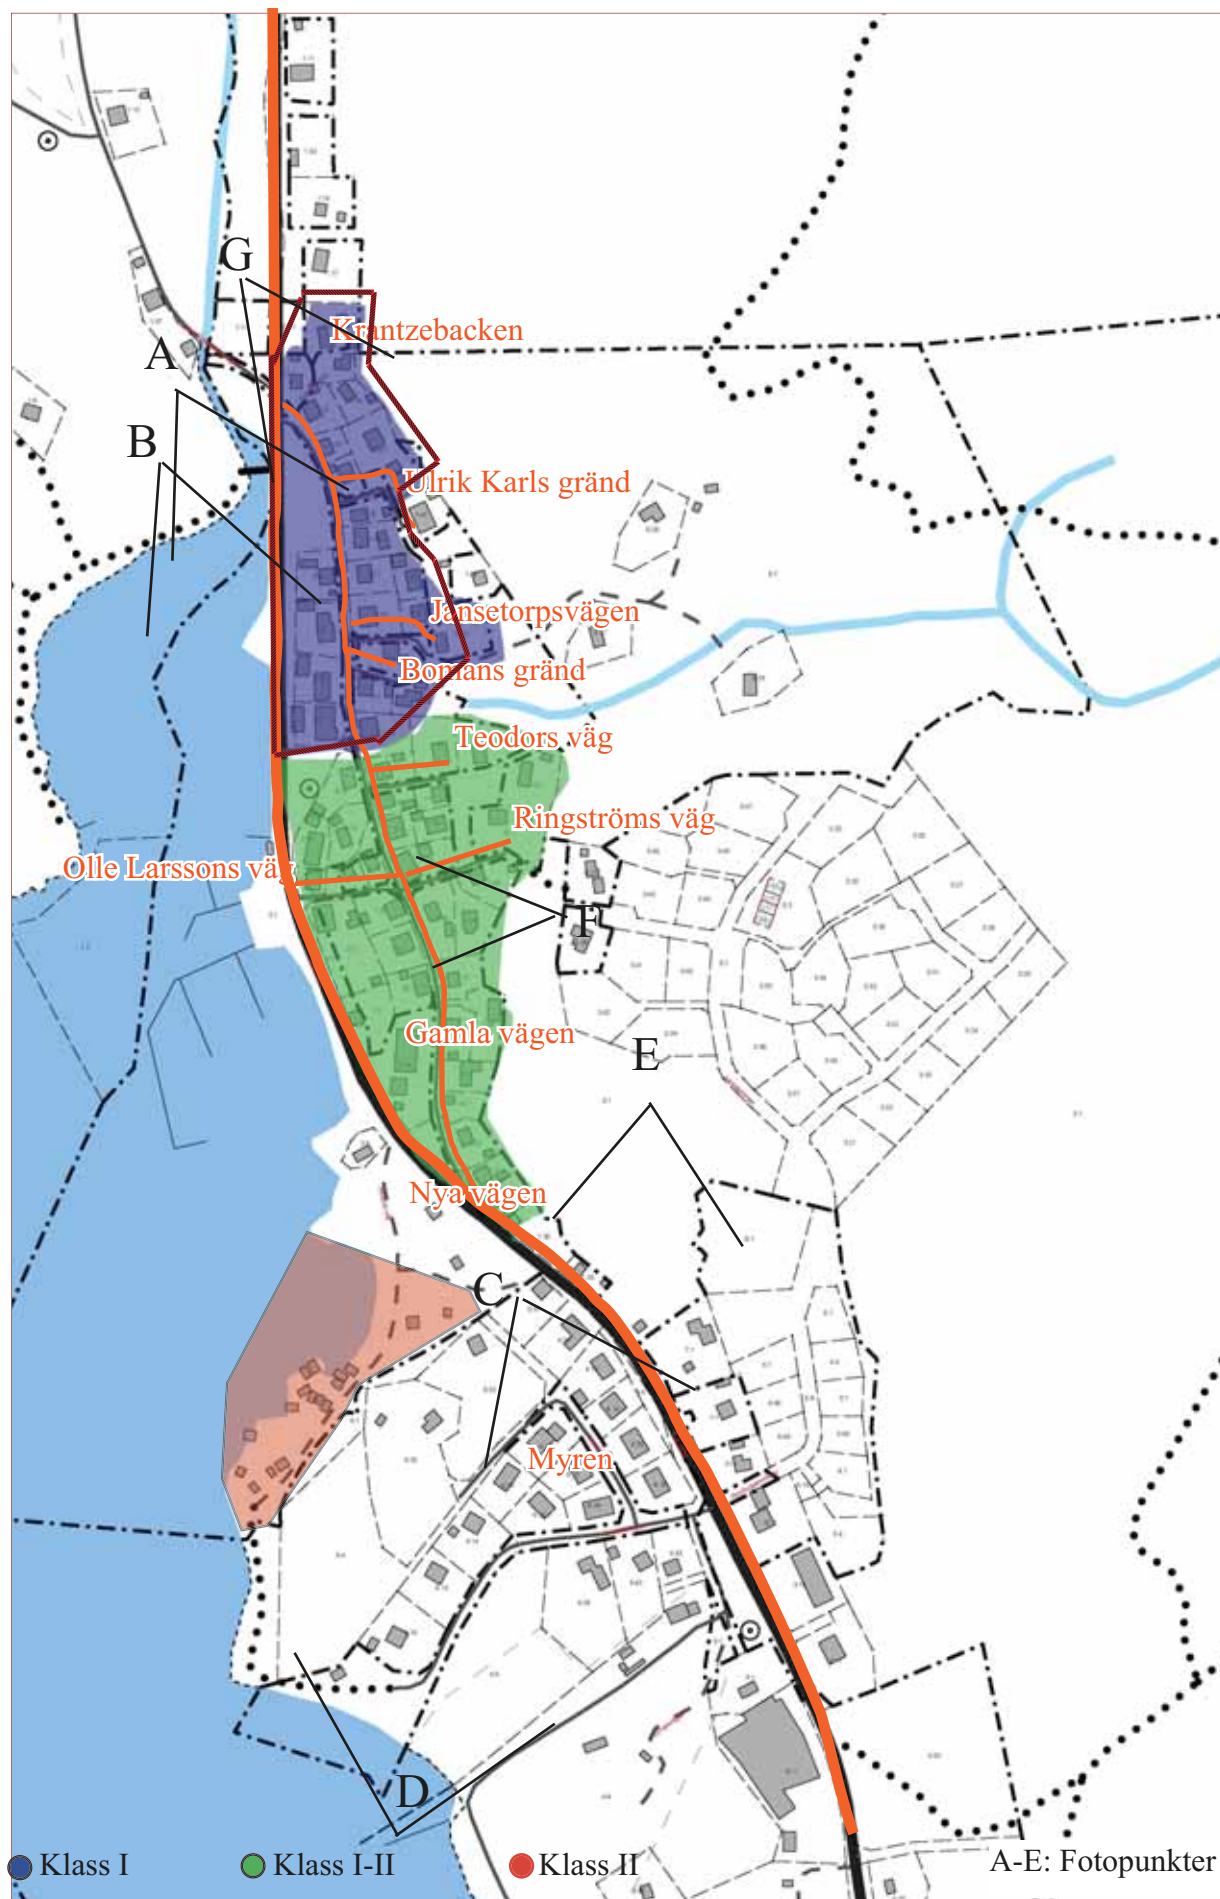
Klassade kulturmiljöer - Fotopunkter

Klass I- området:Norra delen av samhället utmed Gamla vägen.

Här ligger de äldsta, bäst bevarade bostadshusen. De saknar i regel frontespiser och taklyft. Husen har över lag enklare och mer satt utformning. Längst norrut i samhället ligger även en grupp enkelstugor med eller utan tillbyggnader. Denna del av samhället visar på en äldre byggnadstradition som anknyter tydligt till Sannäs tidigare historia.
