**Rörviksområdet, Grebbestad. Tanums kommun
Nybyggnation**

Unr: 720591

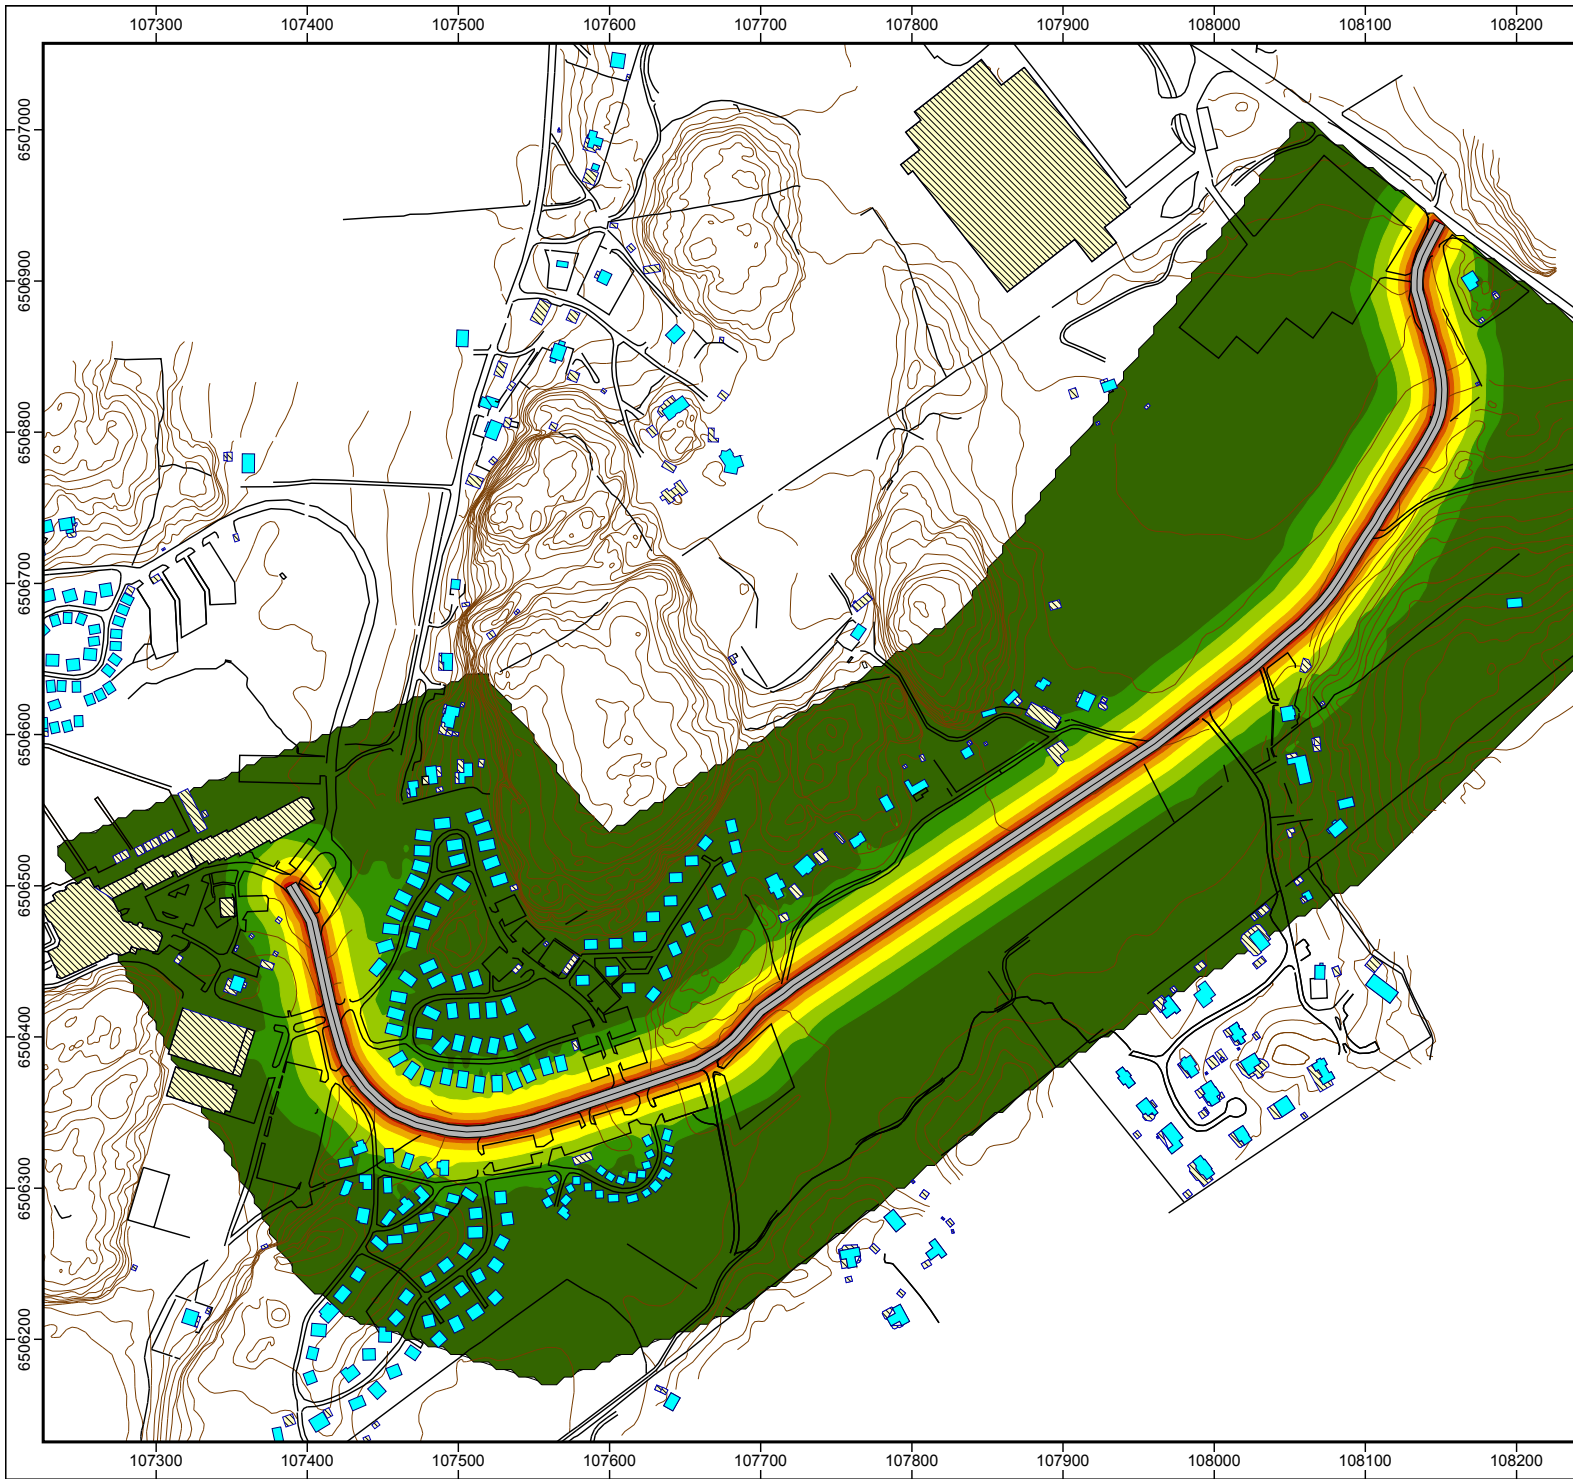
Karta
2

**Buller från väg
Nuvarande situation
Maximal ljudnivå
2 m över mark**

**Bullerkällor:
- Vägtrafik: Tanumstrandsvägen**

**$L_{max,5th}$
dB(A), inkl. fasadereflex**

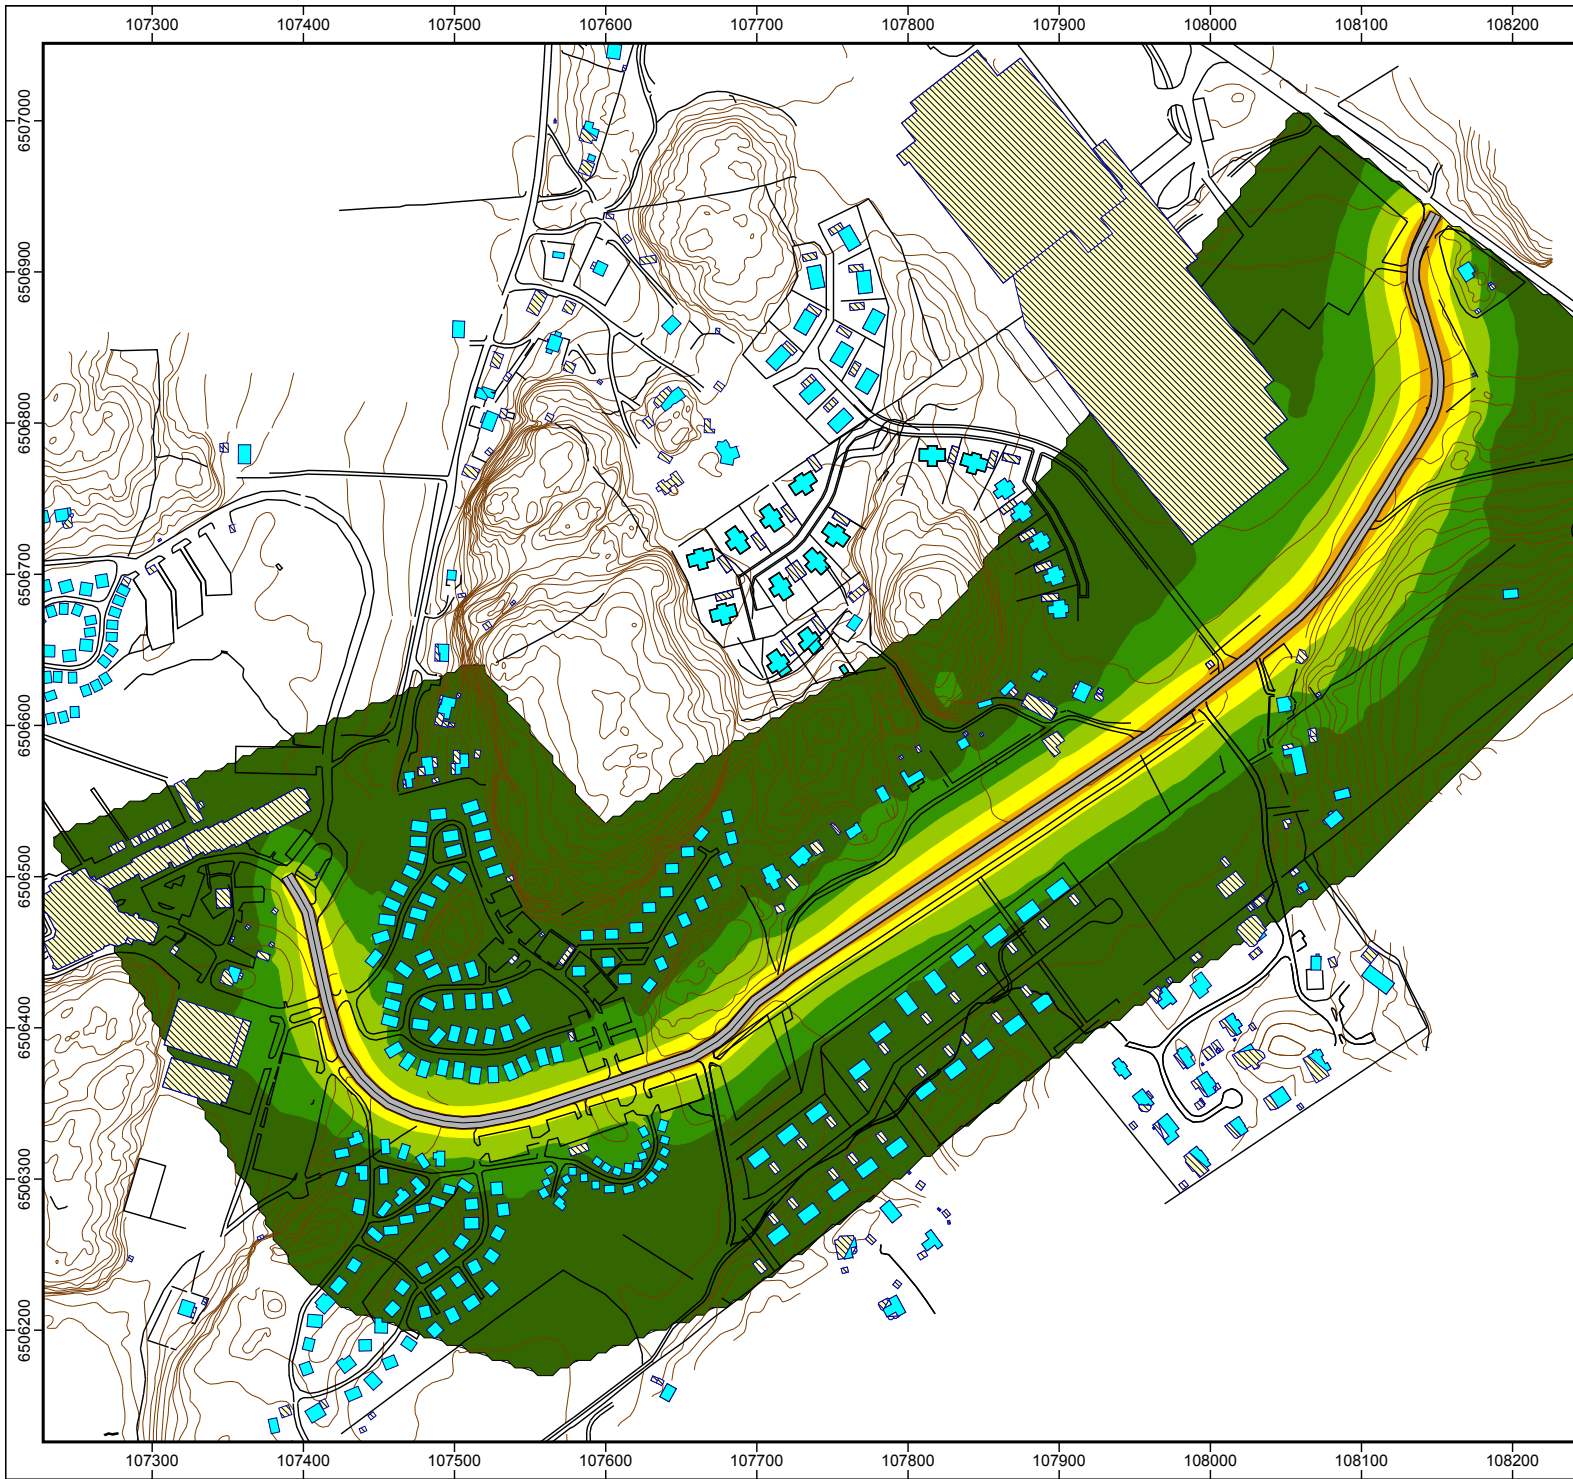
**Karta
3**

**Buller från väg
Framtida situation
Ekvivalent ljudnivå
2 m över mark**

**Bullerkällor:
- Vägtrafik: Tanumstrandsvägen**

**L_{eq}
dB(A), inkl. fasadereflex**

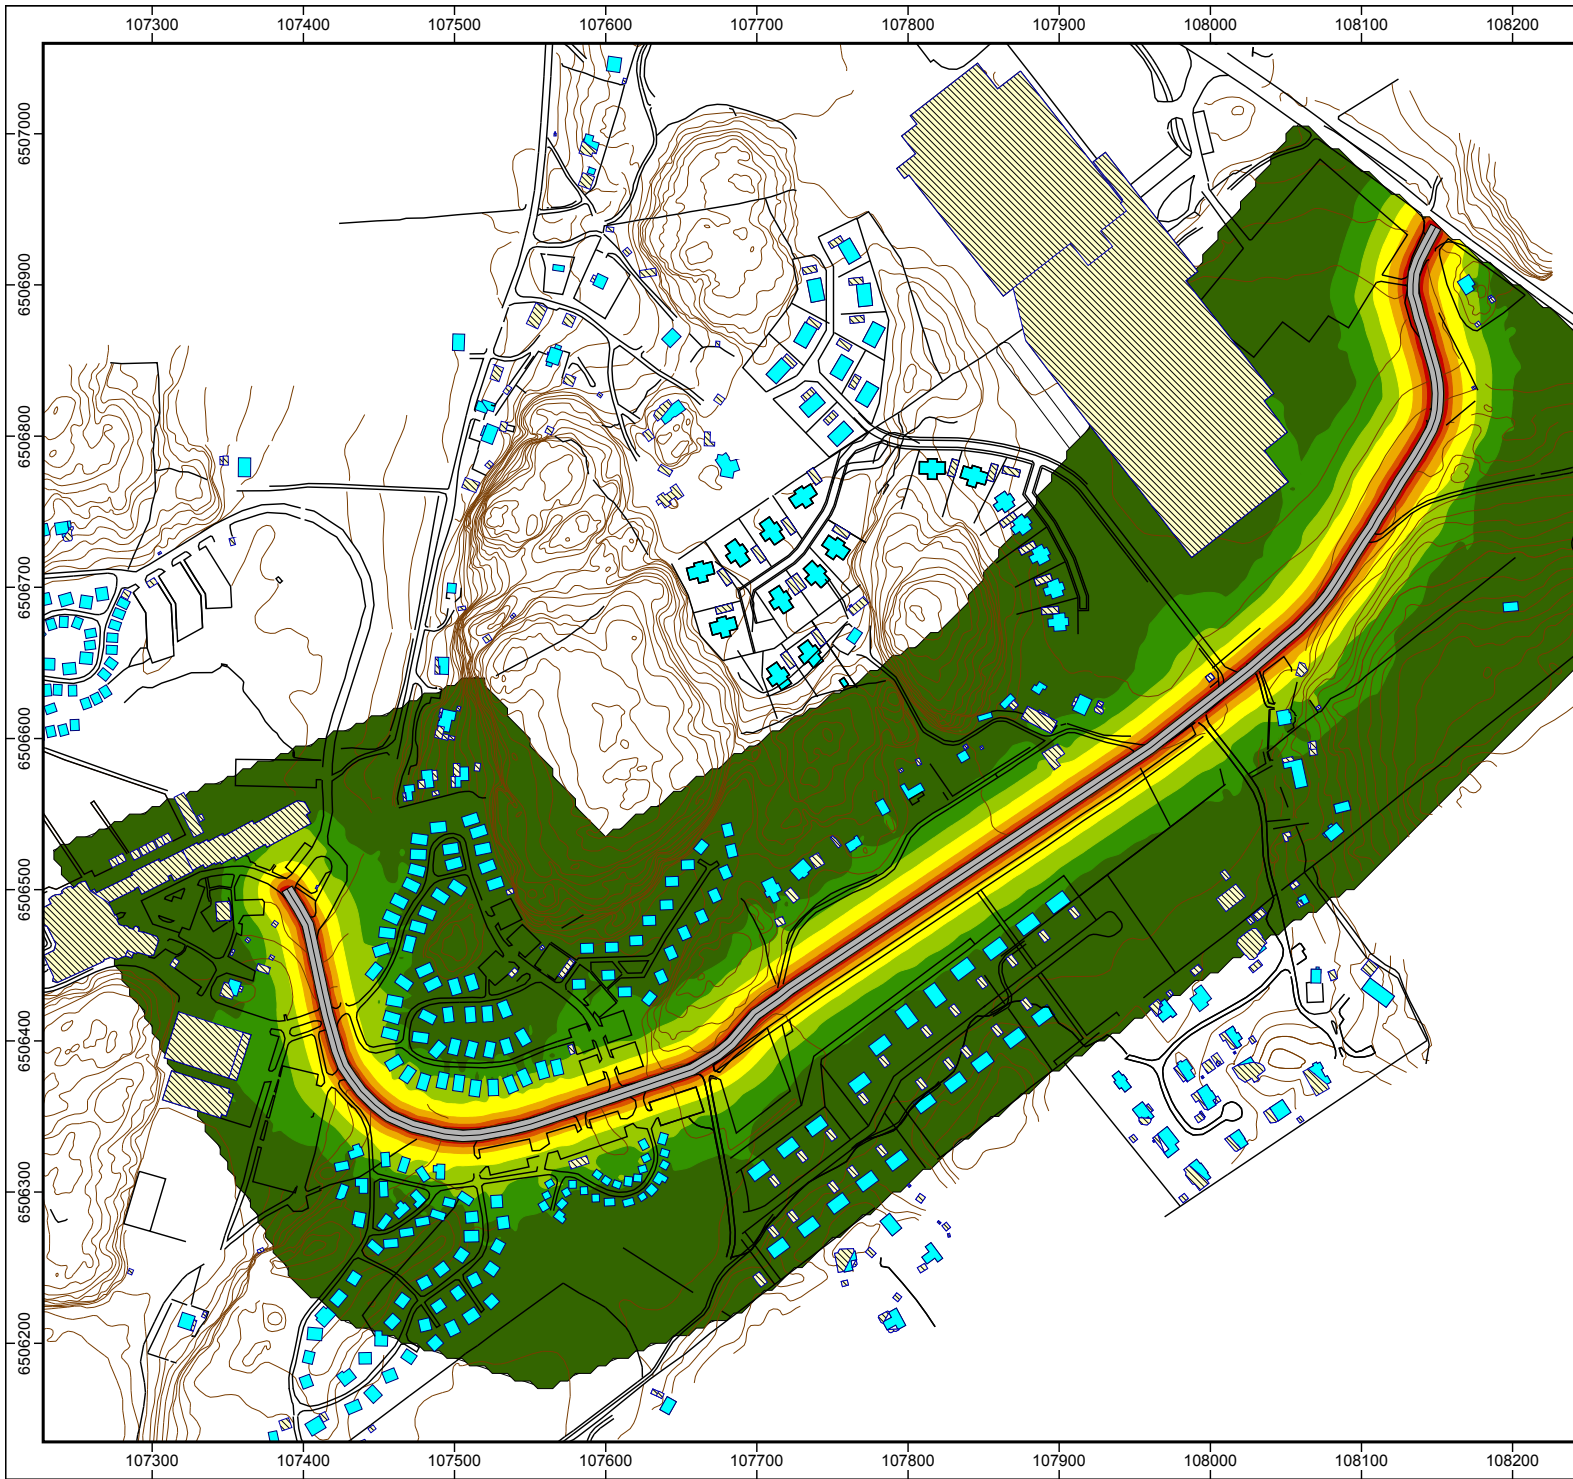
Karta
4

**Buller från väg
Framtida situation
Maximal ljudnivå
2 m över mark**

**Bullerkällor:
- Vägtrafik: Tanumstrandsvägen**

**$L_{max,5th}$
dB(A), inkl. fasadereflex**
