# VEDDÖKILEN LANDSKAPSANALYS

LILJEWALL  
arkitekter

2012-05-09

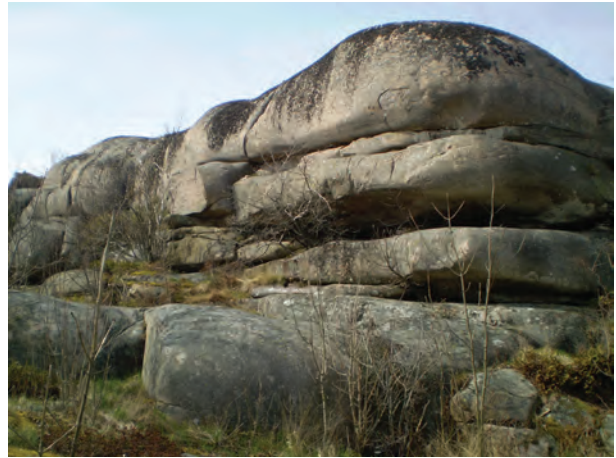
*Rundade klippformationer i anslutning till badplatsen*

Området är en del av det karaktäristiska bohusländska sprickdalslandskapet som präglas av nästan kala granitklippor med insprängda sprickdalar. Bergen är ofta tydligt påverkade av mekanisk vittring från hav och inlandsis vilket gjort dem mjukt rundade och böljande. Särskilt i anslutning till badplatsens västra sida finns intressanta geologiska formationer. Mötet mellan berg och dal är ofta dramatiskt med stora höjdskillnader på korta sträckor. På ett par platser finns spår av stenbrott som lämnat blockrika områden och skarpa kloytor i berget. Lerekilen ligger relativt skyddad från vindarna från väst och har flacka, gräsklädda stränder som skiljer sig mot de branta klippstränderna mot havet i väster.

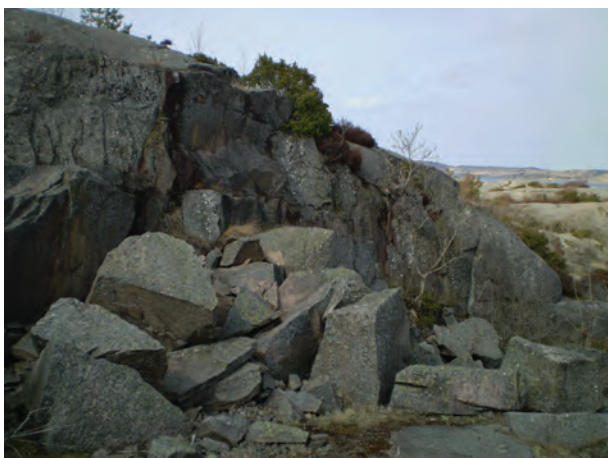
*Spår av stenindustrin*

I norra delen av området finns tydliga spår av stenindustrin från tiden omkring sekelskiftet 1900. Stenen har troligtvis skeppats ut från området kring den nuvarande badplatsen där spår av äldre strukturer finns kvar.

Spåren från den tidigare stenindustrin är intressanta och ger en särskild identitet åt området kring badplatsen, men mängden sprängsten och dess placering i landskapet ger ett något stökigt och avvisande intryck.

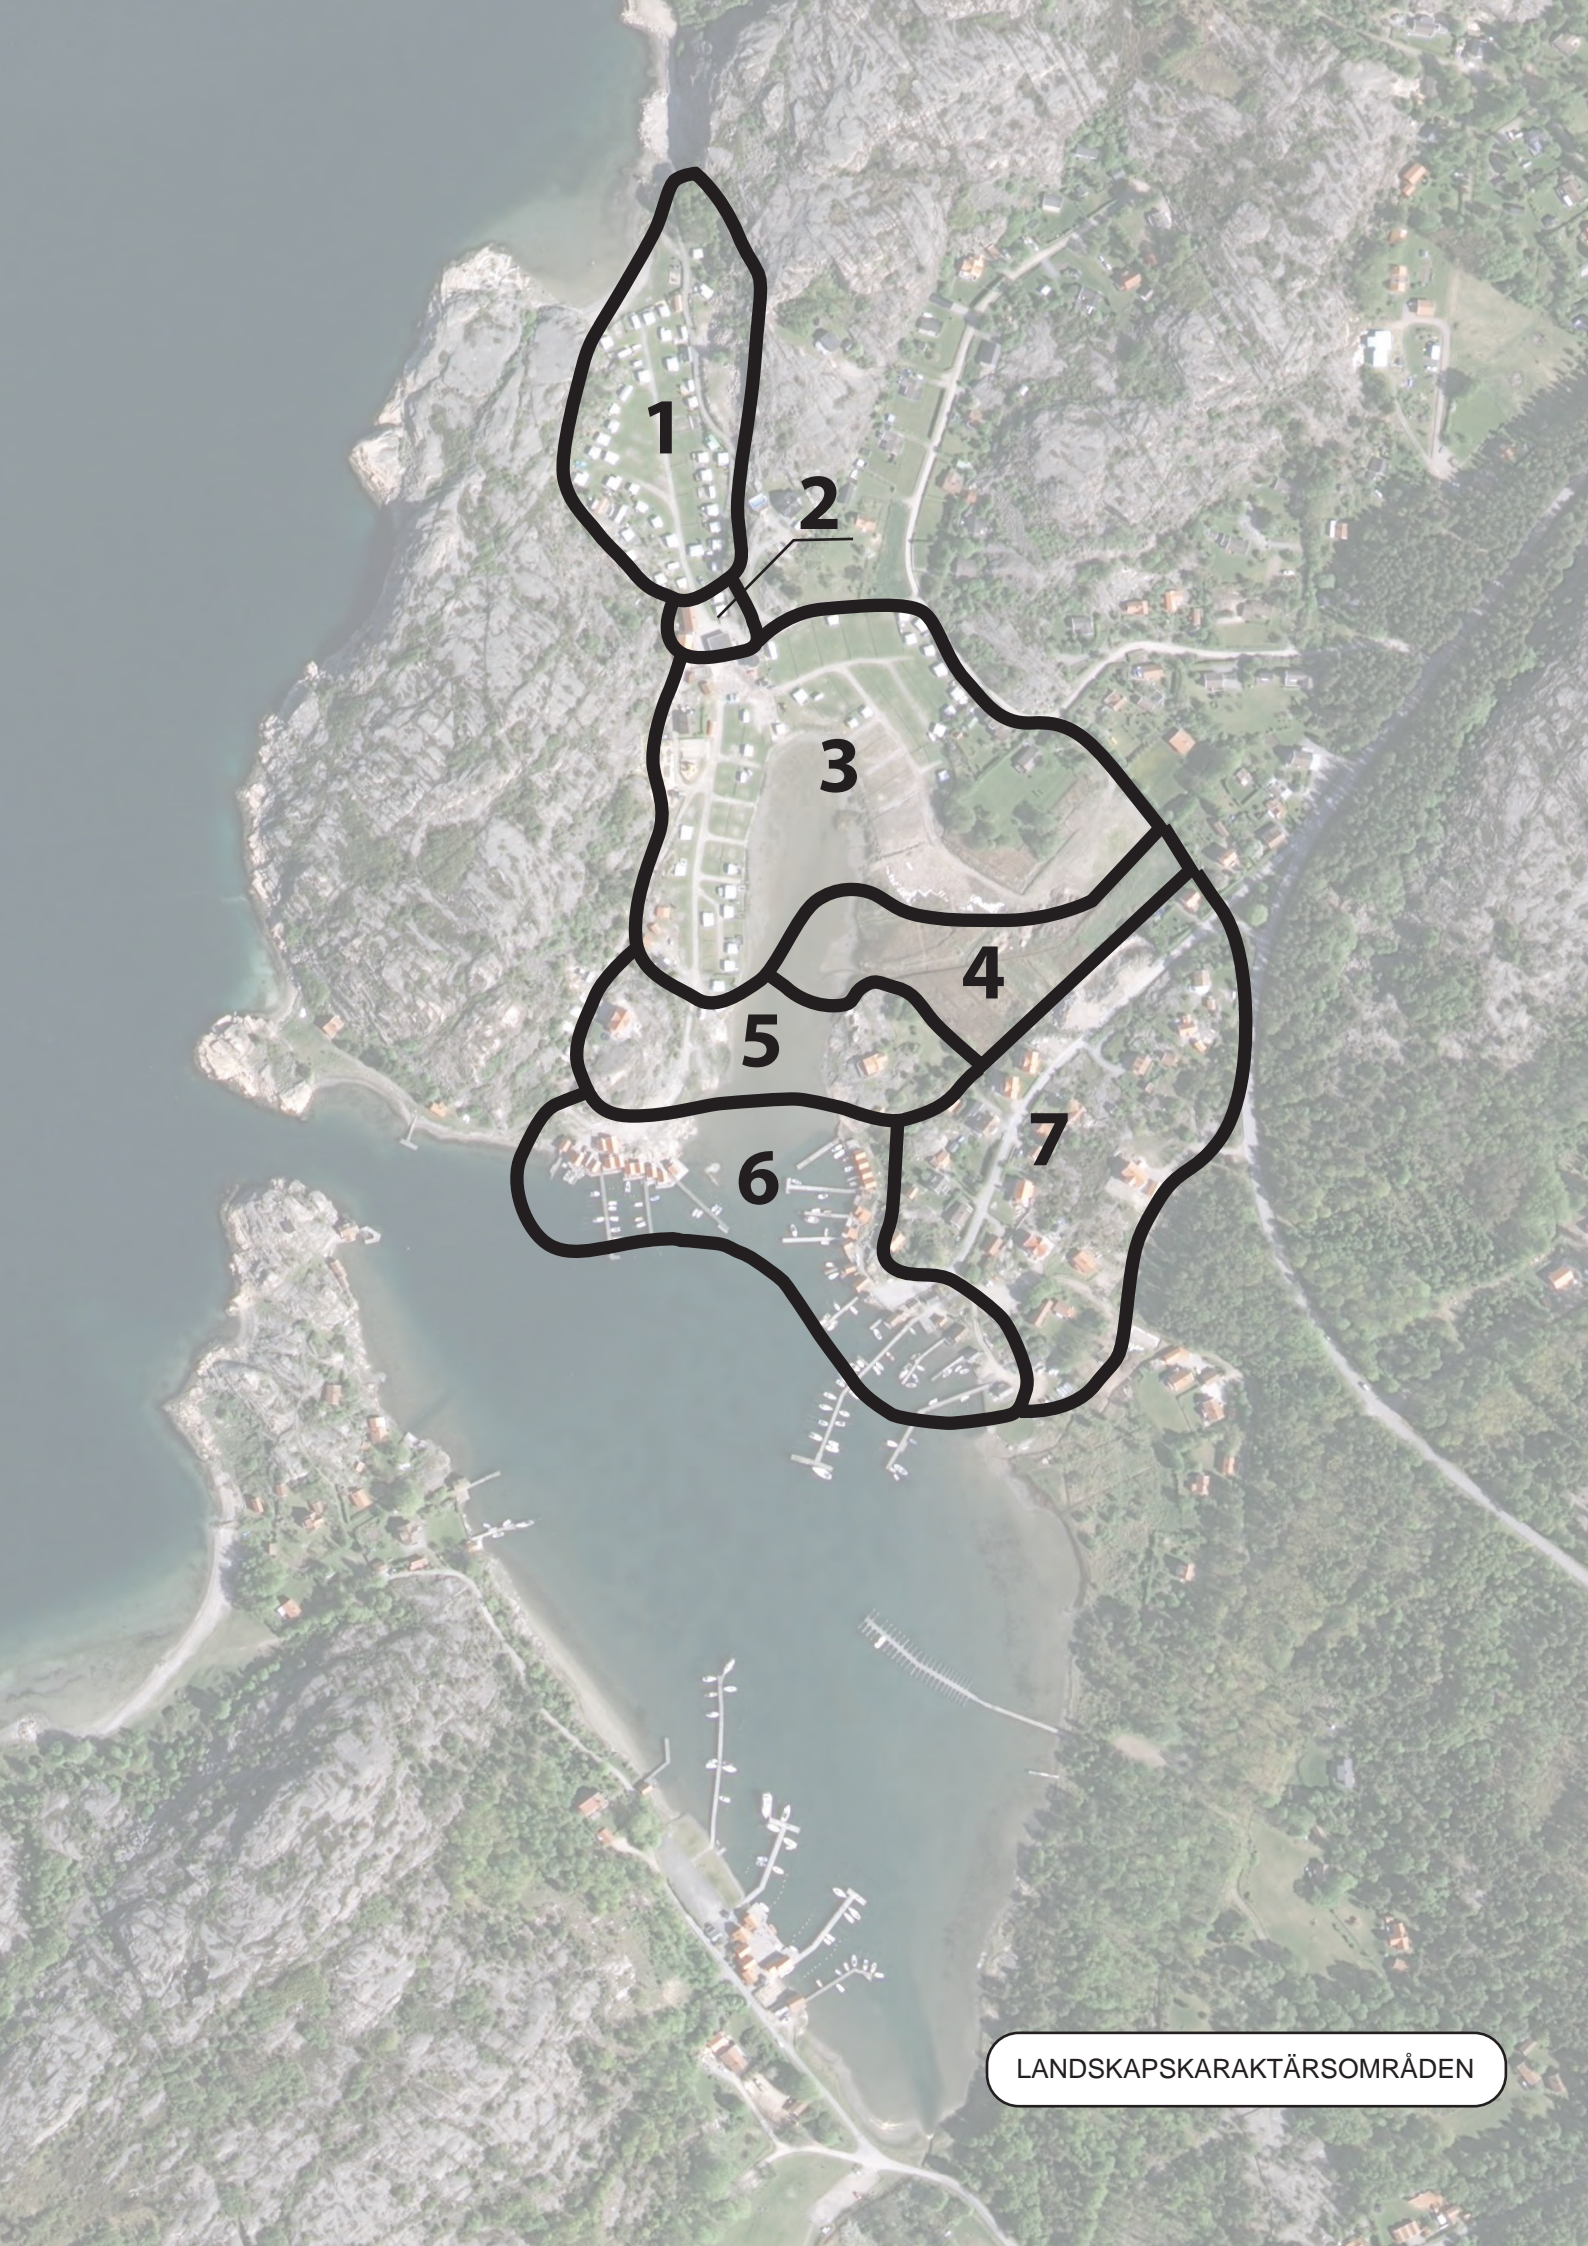
LANDSKAPSKARAKTÄRSOMRÅDEN

1

2

3

4

5

6

7

### 1 - Dalen med badstranden

Tydligt avgränsad sprickdal, svagt sluttande mot norr med vackra vattenutblickar. Agränsande berg har intressanta geologiska formationer i den nordvästra delen av området samt tydliga spår efter stenindustrin i öster och sydväst. Rester av sprängsten minskar områdets attraktivitet och tillgängligheten för det rörliga friluftslivet. De befintliga gångstråken saknar kopplingar till angränsande områden. Spåren efter den tidigare campingen gör att platsen känns övergiven. I den östra delen finns en uppbyggd terrass med vackra utblickar och gynnsamt västerläge. Mot berget i öster finns tydliga brynzoner av bland annat björnbär och kaprifol.

### 2 - Passage mellan Lerekilen och dalen med badstranden

Området har en viktig funktion som passage mellan två tydliga landskapsrum. Den befintliga klippväggen i områdets östra del samt bebyggelsen i väster skapar ett förtätrat rum och ett entrémotiv. Detta förstärks av en tydlig brynzon utmed vägen upp till den angränsande villatomten. Det finns en tydlig siktlinje mellan badplatsen och Lerekilen.

### 3 - Lerekilens landskapsrum

Detta är områdets största sammanhållna landskapsrum och har stark vattenkontakt. Man rör sig dock en bit från strandkanten och kommer aldrig helt nära vattnet. Spåren efter campingplatsen gör att området upplevs något stökigt och övergivet. Det finns siktlinjer mot badplatsen och mot övriga bebyggda sprickdalar. Större delen av områdets östra delar har gynnsamt syd-västläge. Sikten söderut och kontakten mot Veddökilen har stora upplevelsevärden.

### 4 - Vassområdet kring bäcken

Området är mycket låglänt och fuktigt. Det bildar gränzon mot den äldre bebyggelsen i söder och upplevs som naturmark av en vildare karaktär än landskapet i övrigt. Därmed bidrar det till att öka komplexiteten och variationen i närlandskapet. Det är dock svårtillgängligt och bäcken kan delvis upplevas som en barriär.

### **5 - Passagen mellan Lerekilen och Veddökilen**

Området omfattar vattenförbindelsen mellan Veddökilen och Lerekilen och de angränsande markytorna. Klippstränderna är mjukt rundade och bildar en tydlig kontrast mot den inre delen av kilen. Tillgängligheten till klipporna på östra stranden är låg och upplevs halvprivat. Huset på den västra sidan bildar ett landmärke som markerar både höjden och passagen till Lerekilen.

### **6 - Sjöbodsbebyggelsen utmed Veddökilens norra strand**

Den täta bebyggelsen på båda sidor om Lerekilens inlopp bildar Veddökilens rumsliga gräns mot norr och förstärker entrémotivet till Lerekilen. Sjöbodarna på den östra sidan är placerade med en brygga mot vattnet vilket möjliggör gångtrafik med stark vattenkontakt. Den västra sidan av området har en mer sluten och privat karaktär. Sjöbodarna utgör slutpunkter på var sitt gångstråk som eventuellt skulle kunna förbindas med varandra för att öka upplevelsen på platsen.

### **7 - Bostadsbebyggelsen kring väg 1001**

Bebyggelsen orienterar sig tydligt mot vägen och upplevs som typiskt traditionell bohuslänsk.
